CONSULENZA TECNICA D'UFFICIO
nell'Esecuzione Immobiliare R.G.Es. 95/2024

LOTTO: Piena Proprietà di Appartamento in Villa, facente parte del Residence "Imperia" Resort, sito nel Comune di Campofelice di Roccella, C/da Pistavecchia, ubicato al piano 1° a dx di una costruzione plurifamiliare, censito in Catasto Fabbricati al Fg. 2, p.la 1608, Sub. 152.
Superficie commerciale: mq 39,24

PERIZIA
DI STIMA IMMOBILIARE
PER PUBBLICITA'

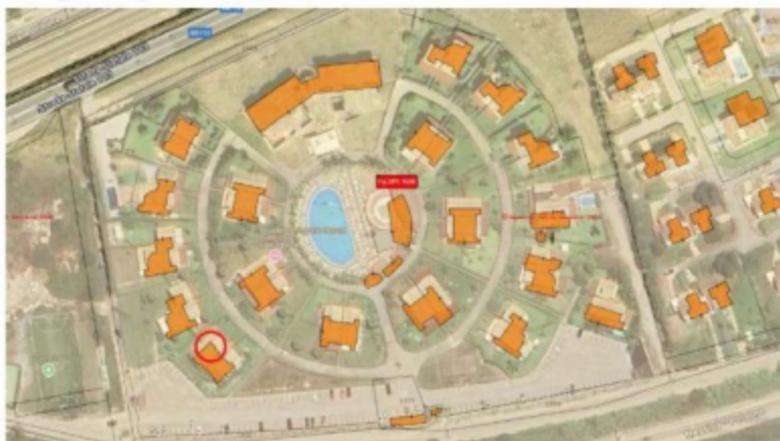
Fig.1 - Sovrapposizione dell'immagine satellitare con stralcio di mappa catastale

Al fine dell'esatta individuazione degli beni oggetto di pignoramento si è effettuata la sovrapposizione di foto satellitare reperita su Google Earth (Fig.1), con lo stralcio di mappa catastale (Fig.2). Dalla sovrapposizione effettuata risulta accertata l'esatta individuazione

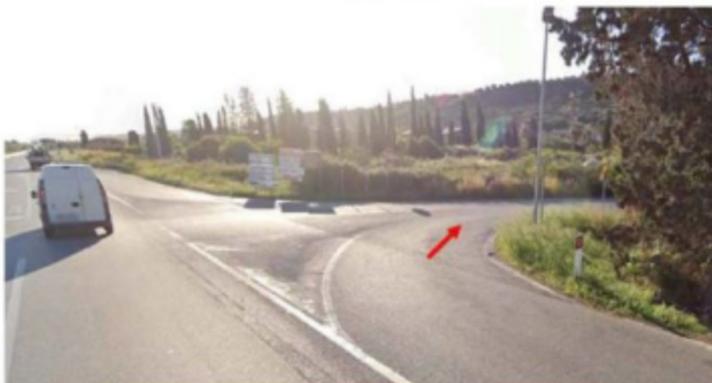
Foto 1

Insiediato in un'area compresa tra la Strada Statale 113 e l'autostrada A20 che collega Palermo a Messina, il residence è raggiungibile da una strada comunale parallela all'Autostrada A20, con accesso dalla Strada Statale 113 (Foto 1,2).

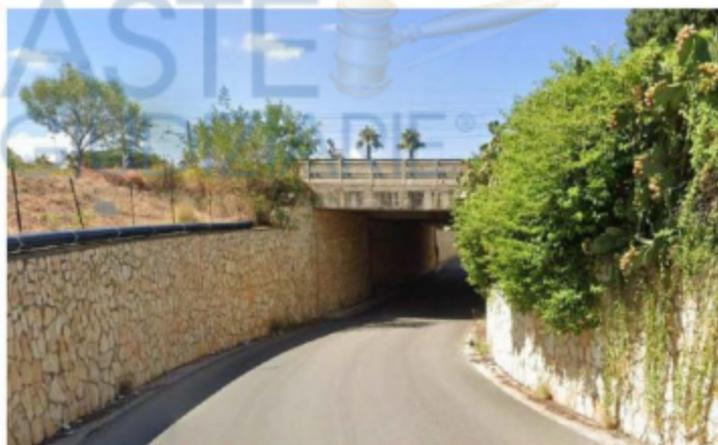
Foto 3 – Sottopasso di collegamento al mare

L'accesso al mare, distante circa 600 metri, è consentito da un sottopasso carrabile (Foto 3) che consente l'attraversamento in sicurezza sia della Strada Statale 113 che del tracciato ferroviario ad essa parallelo.

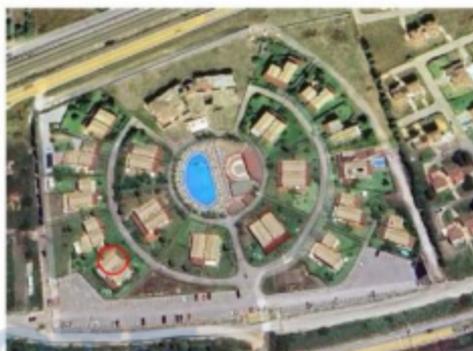
Fig.4 – Immagine satellitare

Il complesso immobiliare, di pregevole aspetto architettonico (Fig.4), si sviluppa ad anelli concentrici attorno ad un ampio spazio circolare che accoglie una piscina con solarium, un anfiteatro e un'attività di bar-ristorazione. Attorno al predetto spazio ludico si sviluppano le costruzioni in villini a due elevazioni fuori terra separati da eleganti viali circolari (Foto 6,7,8) caratterizzati dalla presenza di siepi rigogliose e adeguatamente curate.

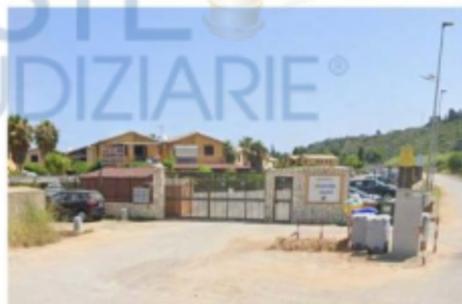
Foto 4

Il residence risulta adeguatamente dotato di sistema di recinzione costituito da muretti in pietra e ringhiere in ferro; l'accesso avviene tramite cancello carrabile e separato cancello pedonale (Foto 4).

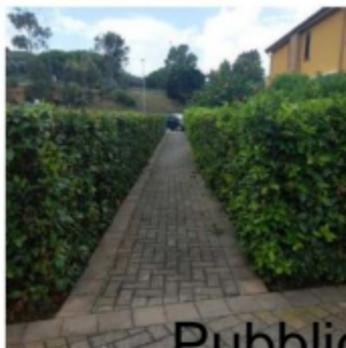
Foto 6

I villini, accessibili da vialetti pedonali (Foto 6) ubicati lungo i viali circolari e anch'essi impreziositi dalla presenza di siepi, presentano 3/4 appartamenti per piano; i piani terra risultano dotati di corte di pertinenza.

Come da planimetria generale (Fig. 5) elaborata a seguito di rilievo, l'unità immobiliare risulta ubicata in prossimità dell'area destinata a parcheggio nella quale si sviluppa il camminamento (Foto 6) che conduce ad uno dei viali carrabili circolari.

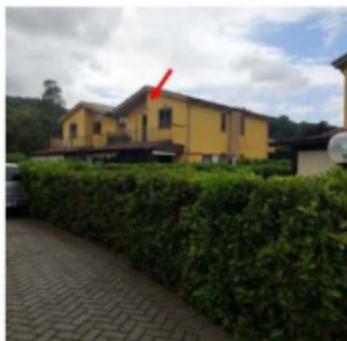
Foto 8

L'unità immobiliare oggetto di perizia risulta ubicata al piano primo a destra (Foto 8) di un villino plurifamiliare che ingloba quattro mini appartamenti al piano terra e quattro mini appartamenti al piano superiore.

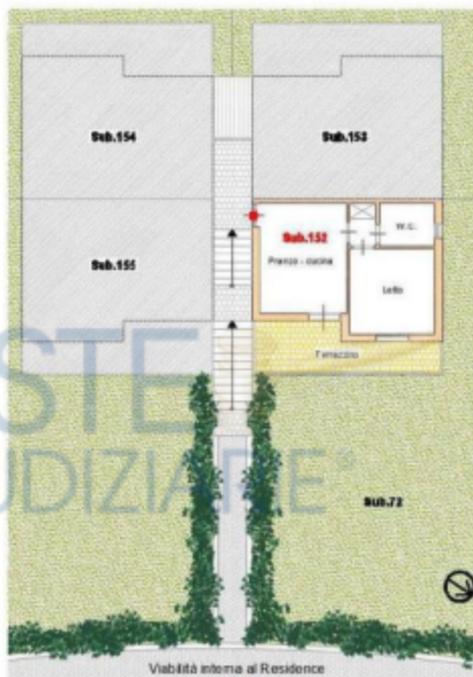
Fig.6

L'accesso agli immobili di piano primo, tutti e quattro di caratteristiche simili e speculari, come rappresentato nella planimetria di rilievo (Fig.6), avvengono mediante vialetto pedonale, rampa di scale e pianerottolo comuni (Foto 9,10,11,12).

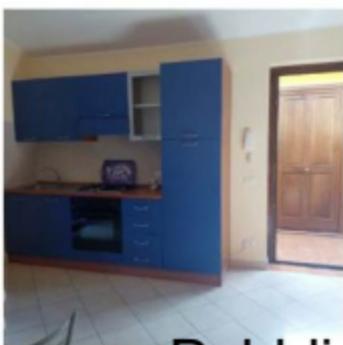
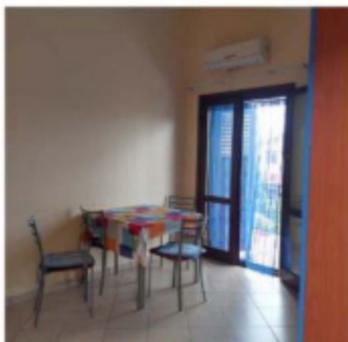
L'appartamentino, per un lato in aderenza ad immobile speculare, risulta composto da un ambiente destinato a pranzo-cucina (Foto 13,14,15), un piccolo disimpegno dotato di armadio a muro (Foto 16), un servizio igienico con piatto doccia e dotato di infisso finestra (Foto 17) ed una camera da letto anch'essa dotata di finestra (Foto 18,19,20).

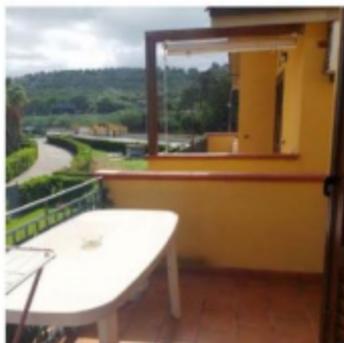
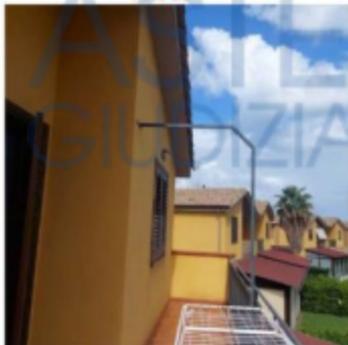
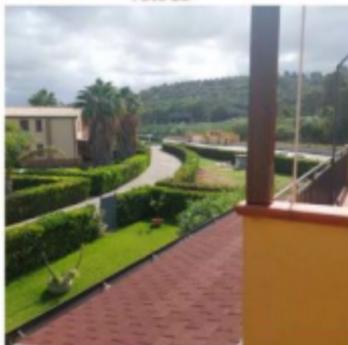
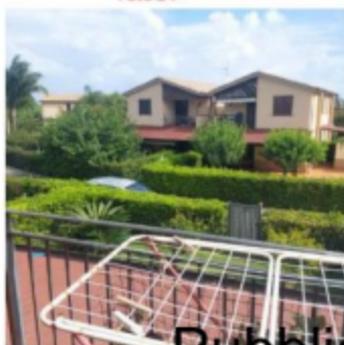
Risulta inoltre dotato di terrazzino (Foto 21,22,23,24,25,26) accessibile dall'ambiente pranzo cucina che si affaccia nell'elegante viale circolare di viabilità interna.

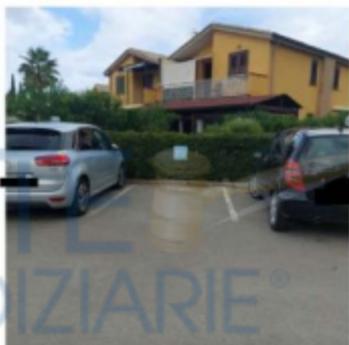
Foto 27

In ordine all'area a parcheggio, censita alla P.Illa 1608 Sub.2, si accerta che essa risulta intestata in comproprietà a tutti i proprietari delle abitazioni presenti nel Residence, ivi compresa l'esecutata che ne detiene la quota pari a 1/154; in base all'atto di acquisto, dal quale risulta il sopracitato diritto di comproprietà, emerge che all'esecutata sia stata assegnata la piazzola n° 16 (Foto 27).
