ESECUZIONE IMMOBILIARE N. 170/2020

RELAZIONE DI CONSULENZA TECNICA D'UFFICIO

PERIZIA EX ART. 568 c.p.c.

DETERMINAZIONE DEL VALORE DEI BENI PIGNORATI

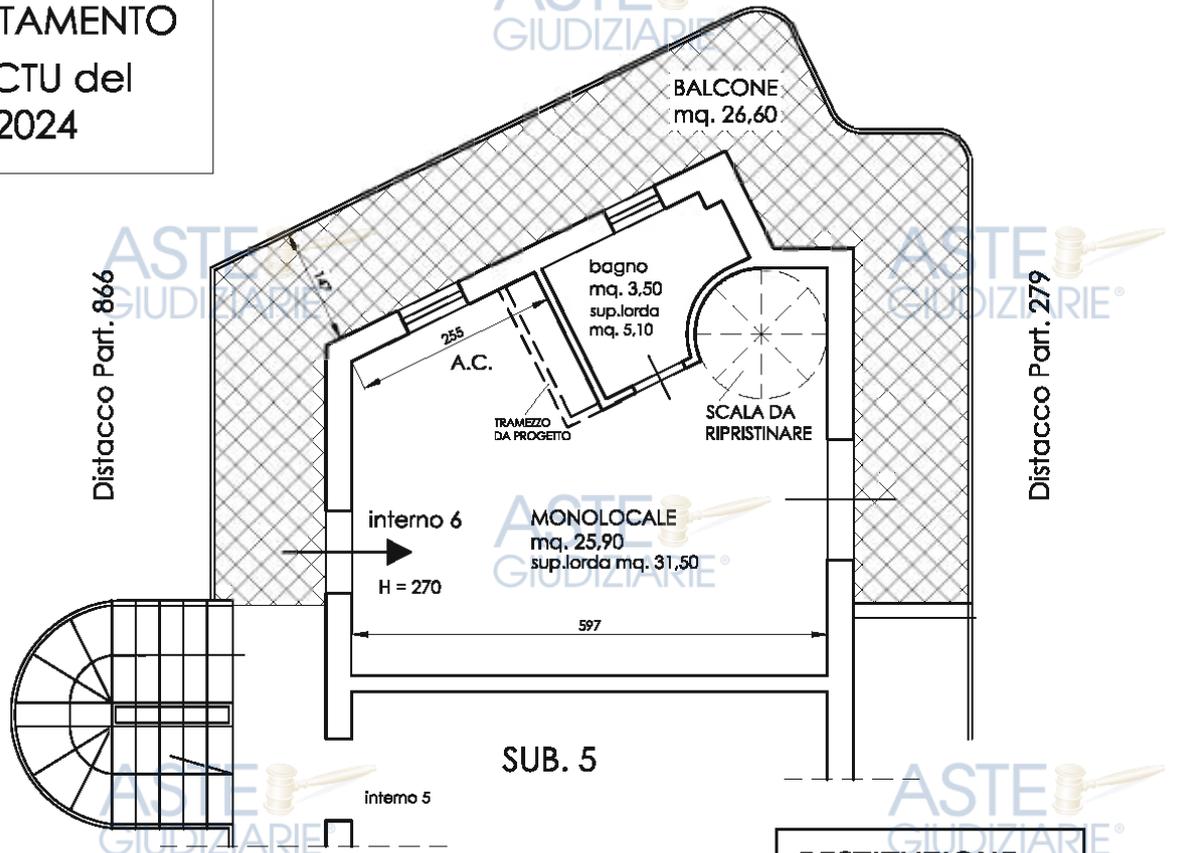
Piano Secondo

Come da progetto approvato l'unità immobiliare al piano secondo è composta da un unico locale pluriuso con angolo cottura, bagno e un grande balcone che corre lungo il perimetro delle murature esterne, la scala di collegamento (eliminata) portava al piano sottotetto con destinazione soffitta, lavatoi e un terrazzino.

All'interno l'appartamento al piano secondo si presenta in condizioni di manutenzione discrete, non sono state riscontrate problematiche da segnalare a parte qualche traccia di condensa.

PIANTE
APPARTAMENTO
rilievo CTU del
28/05/2024

Difformità sono state rilevate nello stato di fatto, infatti nell'appartamento è stata eliminata la scala a chiocciola di collegamento tra i 2 piani con chiusura della relativa apertura nel solaio, per ottenere 2 unità immobiliari separate. Tale **trasformazione costituisce un illecito edilizio** e non è sanabile visto che il sottotetto non può essere adibito a singola abitazione ma è un vano accessorio del piano abitabile principale (2°). Inoltre al terzo piano per poter realizzare l'accesso indipendente della soffitta è stato trasformato il cornicione (come da progetto) in balcone, per cui ci sono **altre irregolarità edilizie** consistenti nella modifica del prospetto e nell'aumento della superficie non residenziale (balcone). Per quanto riguarda il primo illecito, **ai fini della regolarità urbanistica dovrà essere ripristinato quanto previsto nel progetto approvato**, per cui dovrà essere ripristinata la scala a chiocciola di collegamento tra i due piani per riunificare i due livelli dell'appartamento, inoltre nella soffitta dovrà essere ripristinato lo stato di destinazione d'uso come da progetto, **inoltre deve essere aggiornata la planimetria catastale con pratica di variazione docfa.**

Per il ripristino della scala (in legno) di collegamento tra i due piani dell'appartamento comprese le opere accessorie e il ripristino dello stato d'uso della soffitta si stima **un costo a corpo pari ad € 8.000,00**; Per quanto riguarda l'eliminazione delle difformità presenti nel prospetto o l'eventuale regolarizzazione si stima **un costo a corpo pari ad € 6.500,00**, a copertura dei costi di ripristino o in alternativa per le pratiche di regolarizzazione (Scia san., costi tecnici, oneri, sanzioni, ecc.) compresa la pratica docfa di aggiornamento della planimetria catastale.

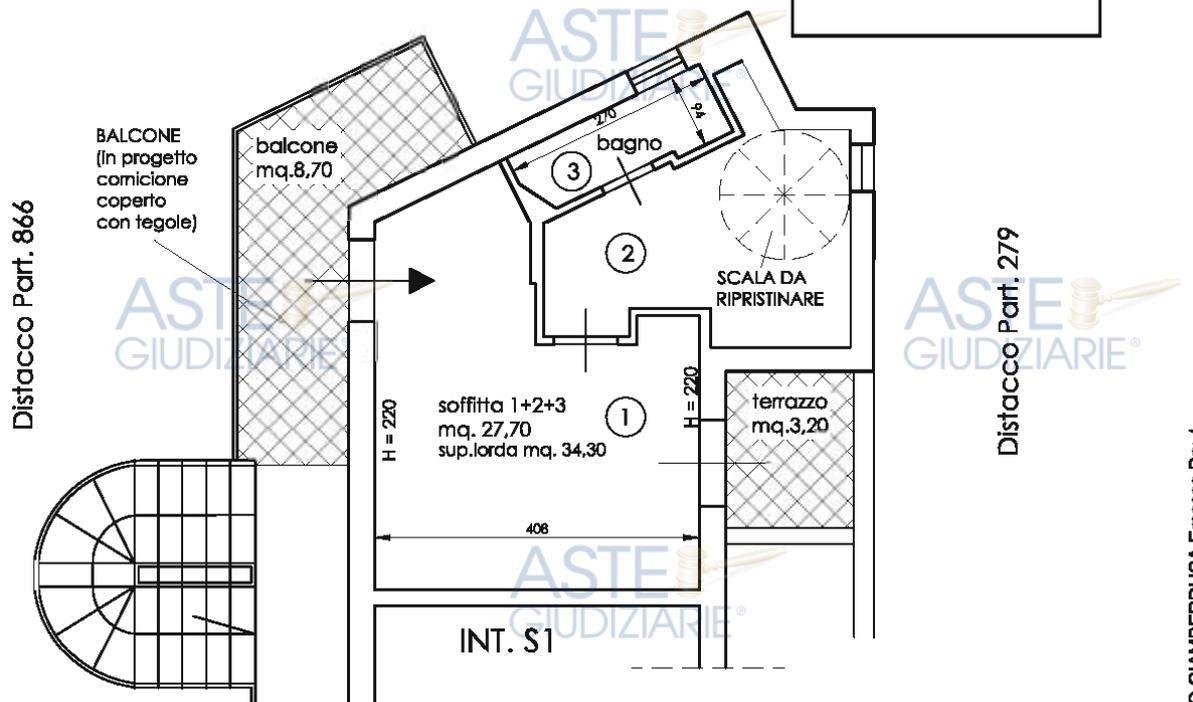
Piano terzo - sottotetto

Il piano sottotetto è stato adibito ad abitazione "non regolare" con la creazione di un angolo cottura e la realizzazione di un bagno, il sottotetto si trova in uno stato di scarsa manutenzione e qualità.

La soffitta al piano sottotetto si presenta in condizioni scadenti di conservazione e manutenzione, inoltre il piano ed è stato adibito ad abitazione con la creazione di un angolo cottura e la realizzazione di un bagno, il sottotetto si trova in uno stato di qualità non buono.

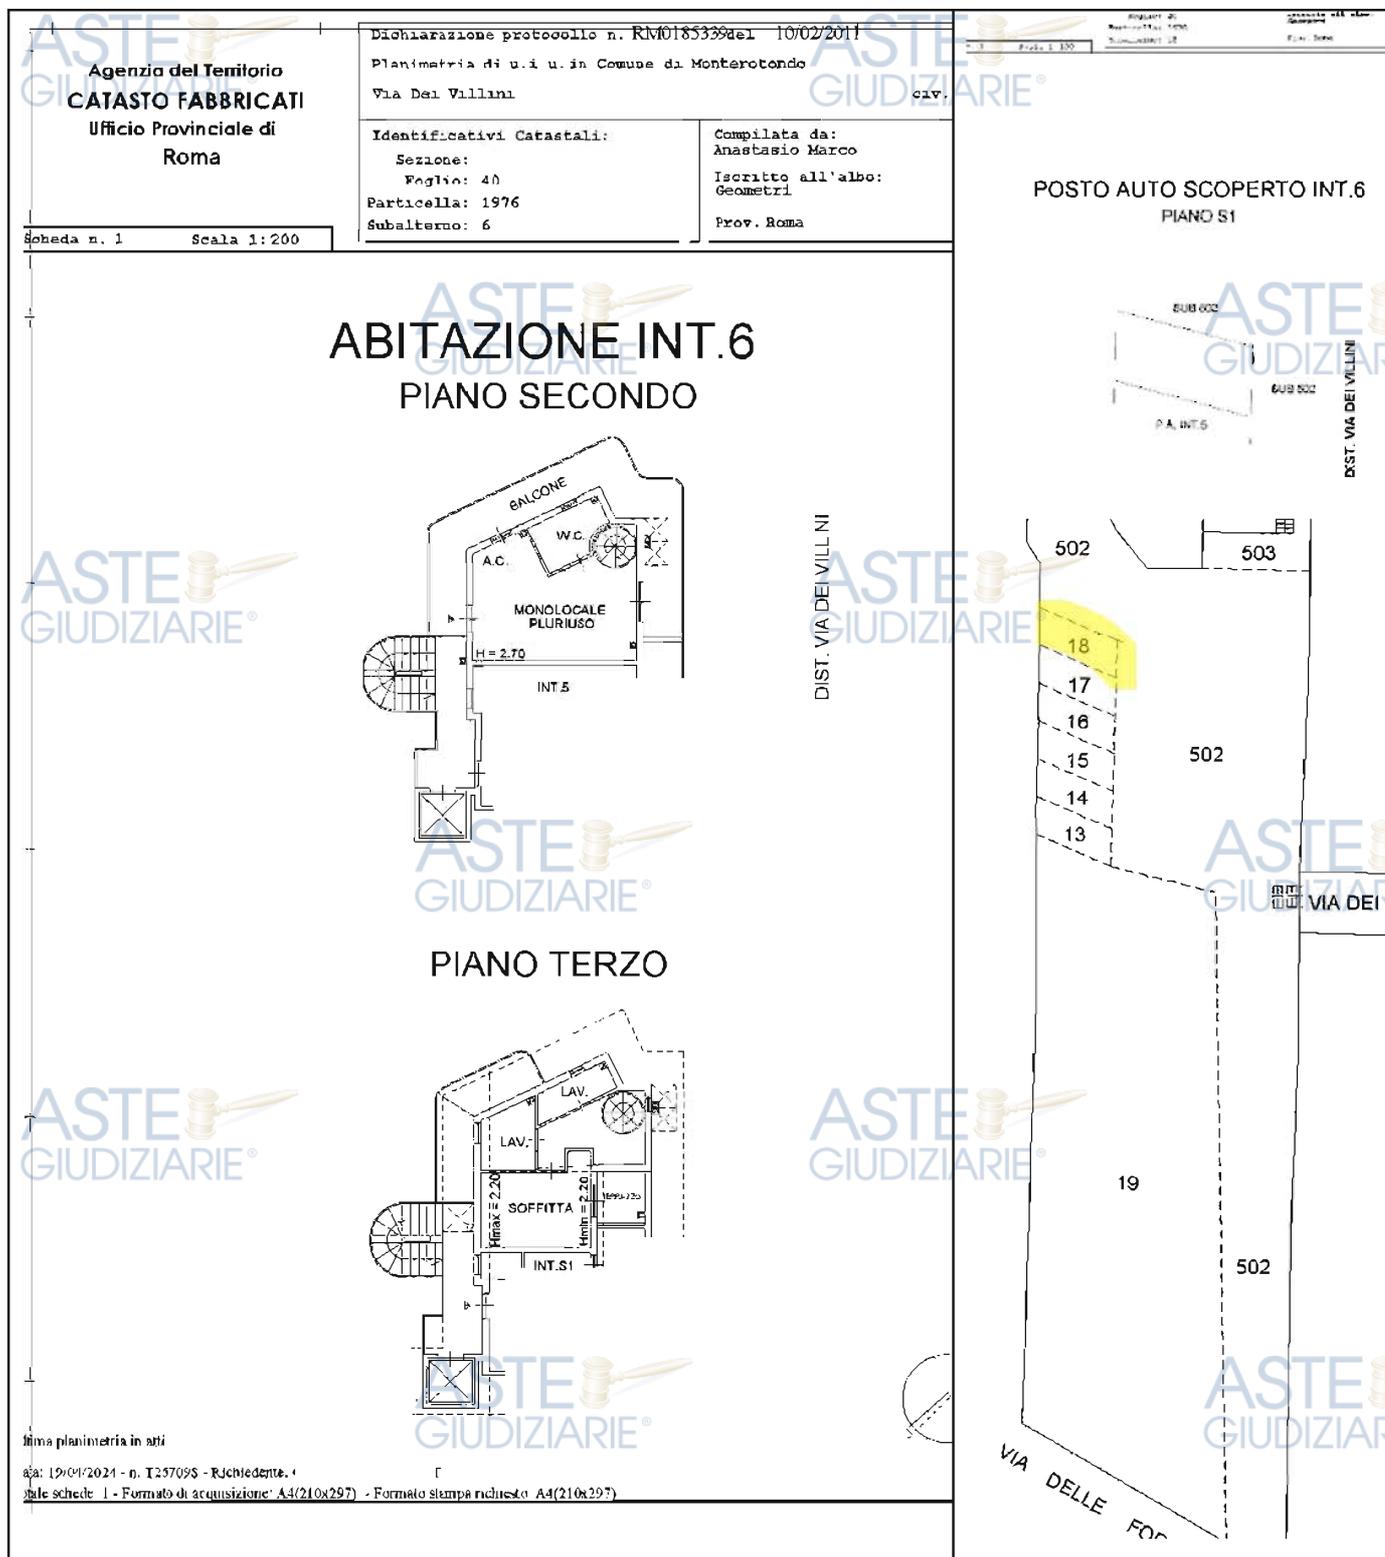
Sussiste corrispondenza tra lo stato dei luoghi e le planimetrie catastali esistenti nonché con quanto presente nell'atto di pignoramento, **ad eccezione** della eliminazione della scala e chiusura del collegamento tra i 2 piani dell'appartamento (**da ripristinare**) e alcune modifiche nella distribuzione interna del piano sottotetto e modifica al prospetto (tramezzature e balcone di accesso).

Planimetrie catastali particella 40, foglio 1976, sub. 6 e sub. 18 – Elaborato planimetrico individuazione sub.18

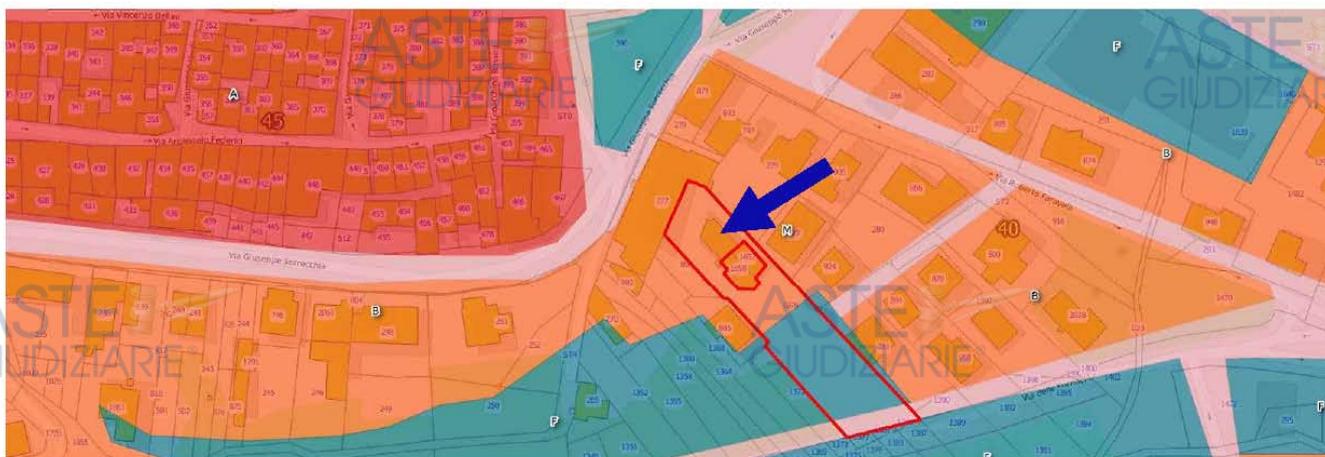
Stralcio del P.R.G. Comune di Monterotondo - Foglio 40 – particella 1976

Gli strumenti urbanistici vigenti, il P.R.G. del Comune di Monterotondo (Roma), in località Sotto le Mura individuano l'immobile in oggetto all'interno della zona omogenea "B", sottozona B3 di P.R.G. di completamento, le aree nella sottozona "B3" sono quasi completamente edificate ed urbanizzate. Sono ammessi interventi diretti.

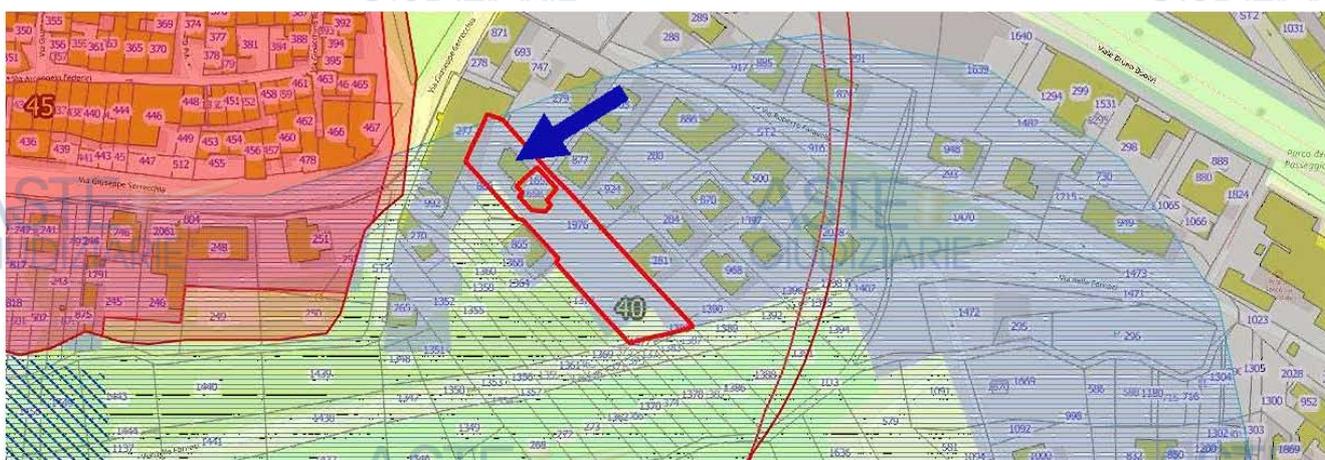
Stralcio del P.T.P.R. Comune di Monterotondo - Foglio 40 – particella 1976

Per quanto riguarda il Piano Territoriale Paesistico Regionale l'immobile ricade in zona "sistema del paesaggio naturale" fascia di rispetto corsi d'acqua art. 35, sistema del paesaggio insediativo, centro e nuclei storici art.29.

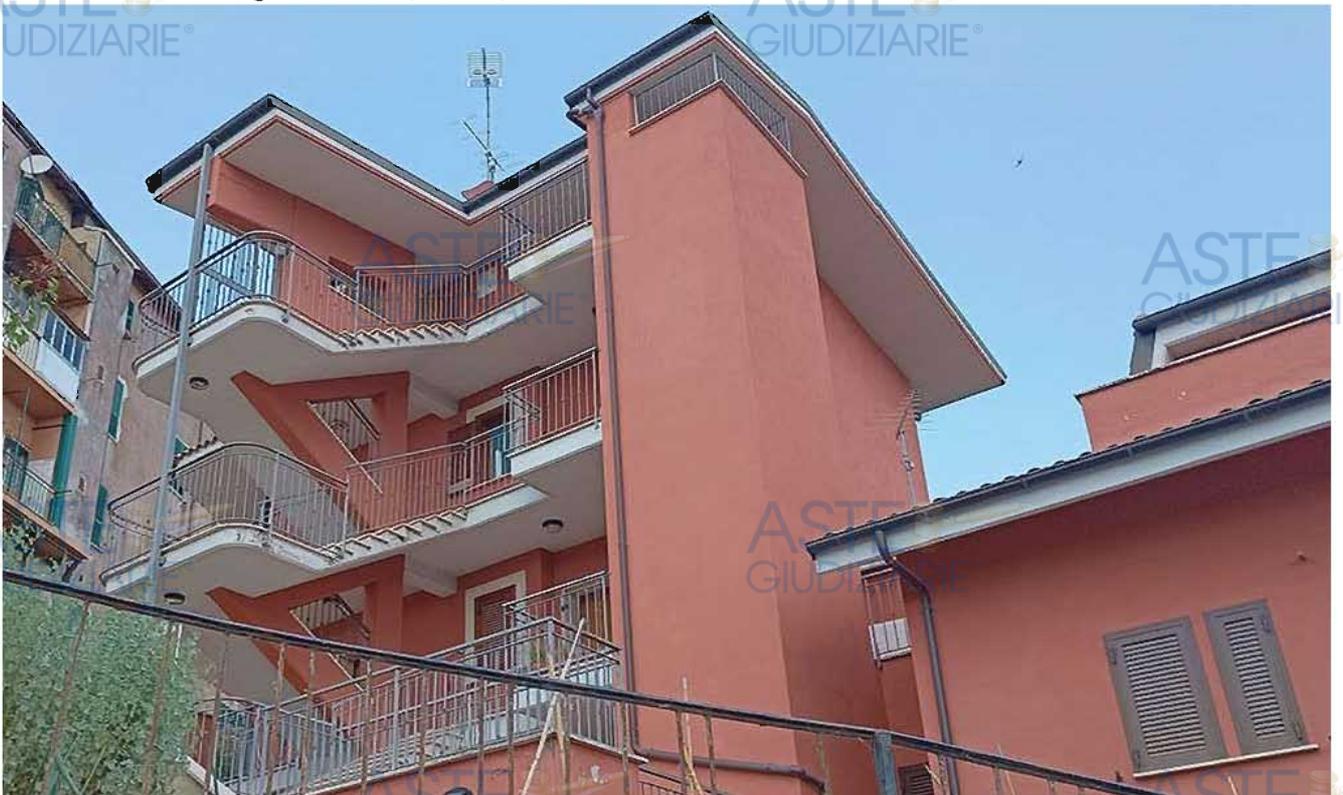
vista edificio

All'esterno i prospetti risultano rifiniti con intonaco pitturato, la palazzina nel suo insieme si presenta in condizioni accettabili, anche se la pittura in alcune parti è già deteriorata, le scale di collegamento condominiali sono esterne e rifinite discretamente, anche le rampe presentano distacchi di verniciatura e inizi di degrado, esiste un ascensore che attualmente non è funzionante.

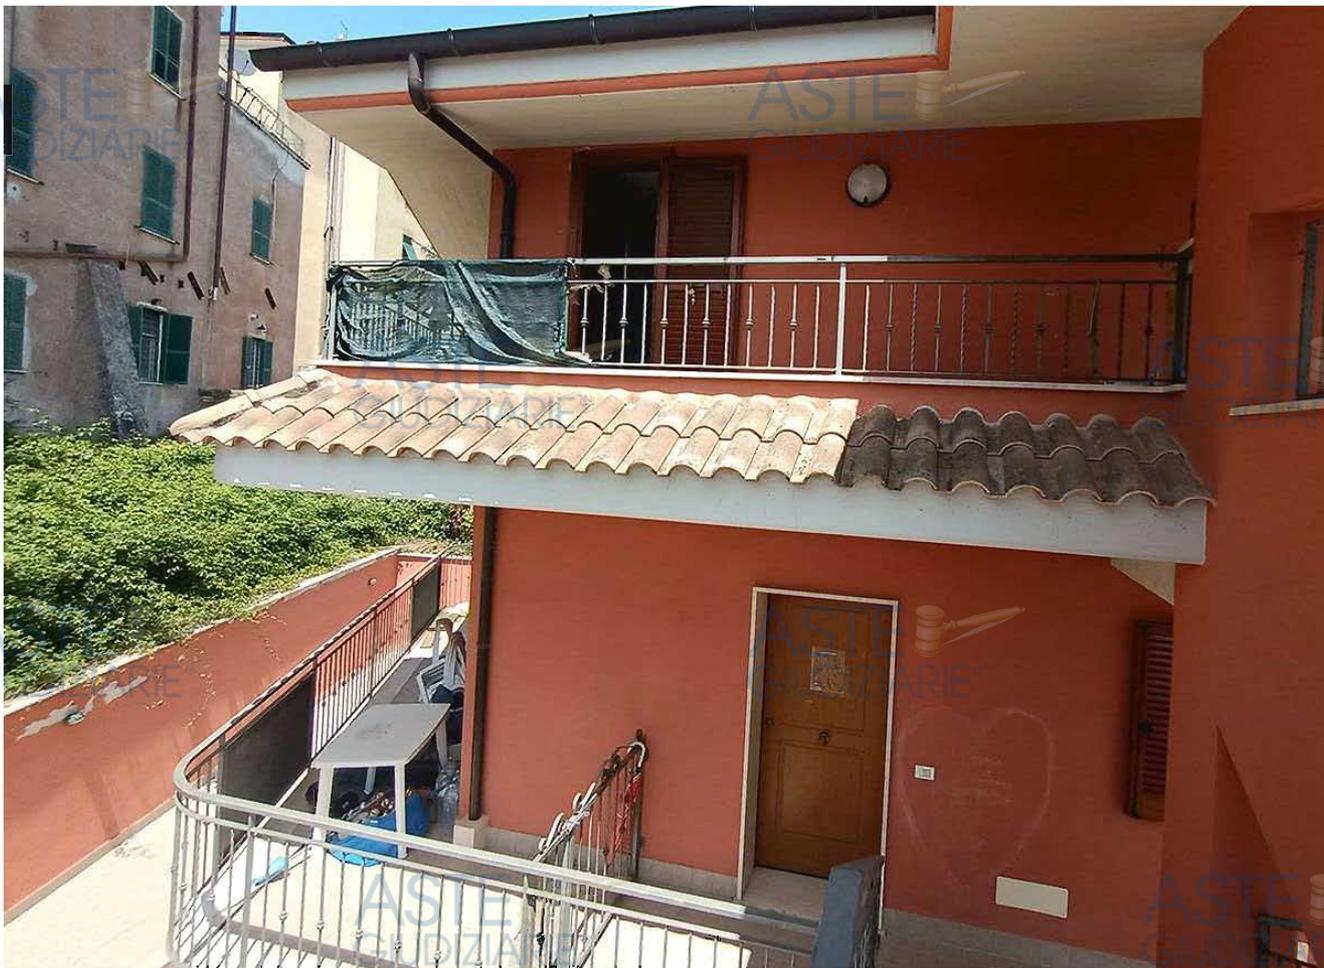
Per accedere al piano sottotetto poiché il collegamento interno è stato rimosso è necessario passare dalle rampe di scale condominiali esterne, il ballatoio/balcone su cui si apre il portoncino di accesso alla soffitta nel progetto non era previsto poiché il balcone in realtà doveva essere un largo un cornicione rivestito con tegole in cotto.

esterno appartamento interno 6 su 2 livelli – piano secondo e terzo sottotetto

Per quanto riguarda le modifiche al prospetto per l'apertura della porta per la soffitta e la modifica al cornicione, si può considerare la possibilità di regolarizzare tali illeciti con la presentazione di una eventuale SCIA in sanatoria o il ripristino dei luoghi in funzione delle singole preferenze.
