# TRIBUNALE DI TIVOLI

Perizia dell'Esperto ex art. 568 c.p.c. Geom. Ferracci Francesco, nell'Esecuzione Immobiliare 384/2021 del R.G.E.

**Rilievo planimetrico eseguito dal CTU presso immobile sito in Subiaco Contrada Vignola n. 1 Foglio 8 Particella 383 sub 501**

RILIEVO DELLE STATO DI FATTO DELL' IMMOBILE SITO IN CONTRADA VIGNOLA N. 1  
OGGETTO DI ESECUZIONE IMMOBILIARE CENSITO IN CATASTO AL FOGLIO N. 8  
PART.LA 383 SUB 501, PART.LLA 439 SUBB 501-502

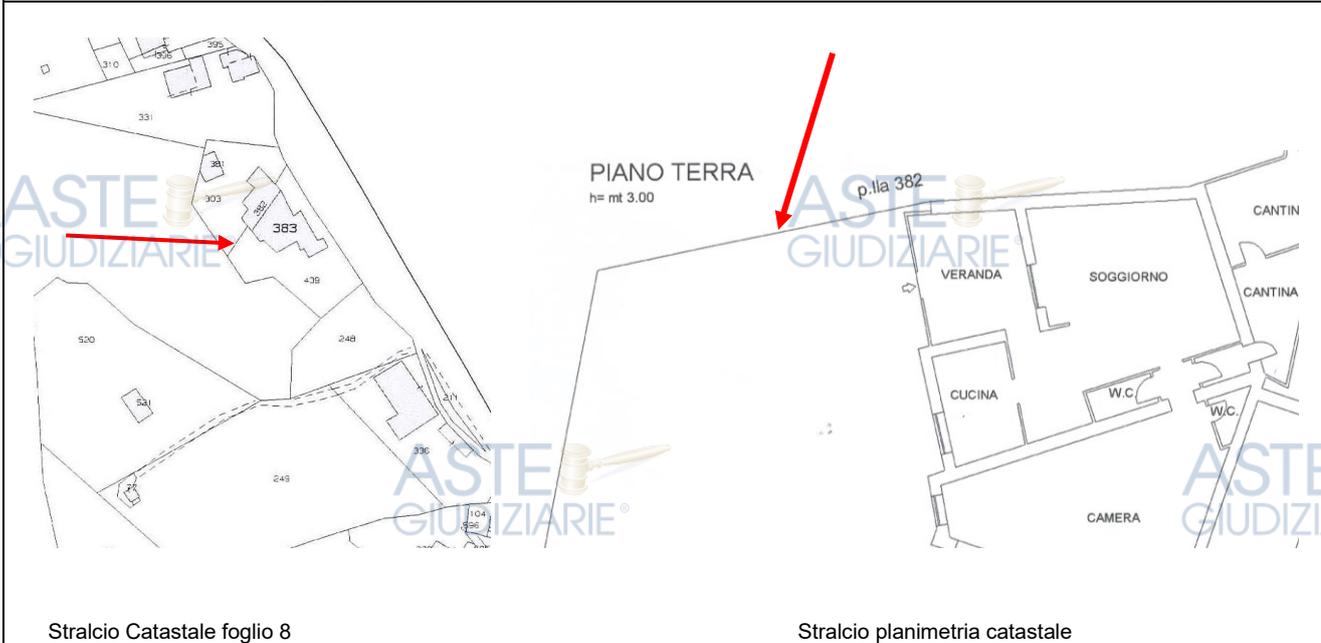
### Confronto tra mappa catasto terreni e ultima Planimetria catastale in atti

Inoltre si è rilevata un'altra discordanza relativa alla posizione del confine con la particella 382 e 303 riportato sulla planimetria catastale in atti, nonché sull'elaborato planimetrico e quello riportato sulla mappa del catasto terreni, in quanto detto confine risulta traslato verso la part.lla 382 di circa ml. 2,50; sul posto detto confine non risulta materializzato per una migliore comprensione si rimanda la lettura dell'appendice seguente.

Stralcio Catastale foglio 8

Stralcio planimetria catastale

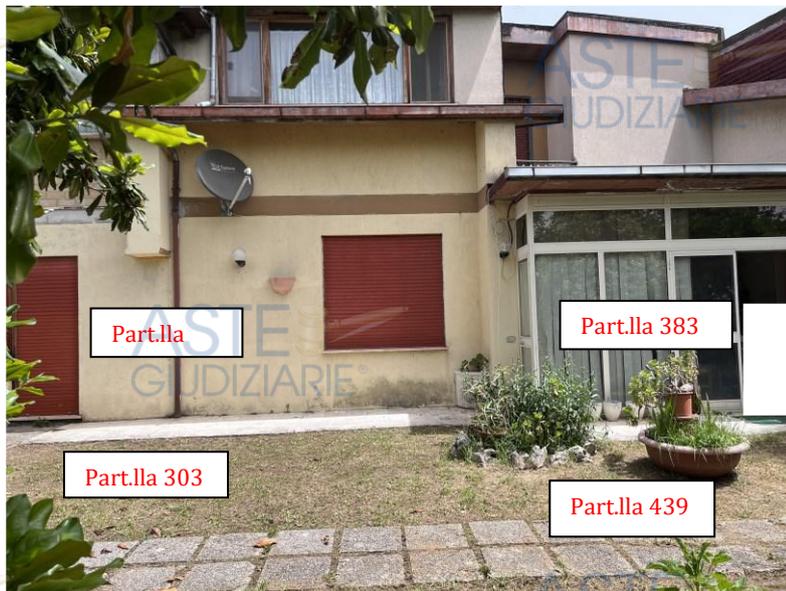
Stato dei luoghi Confine con la part.lla 303 e 382 non materializzato

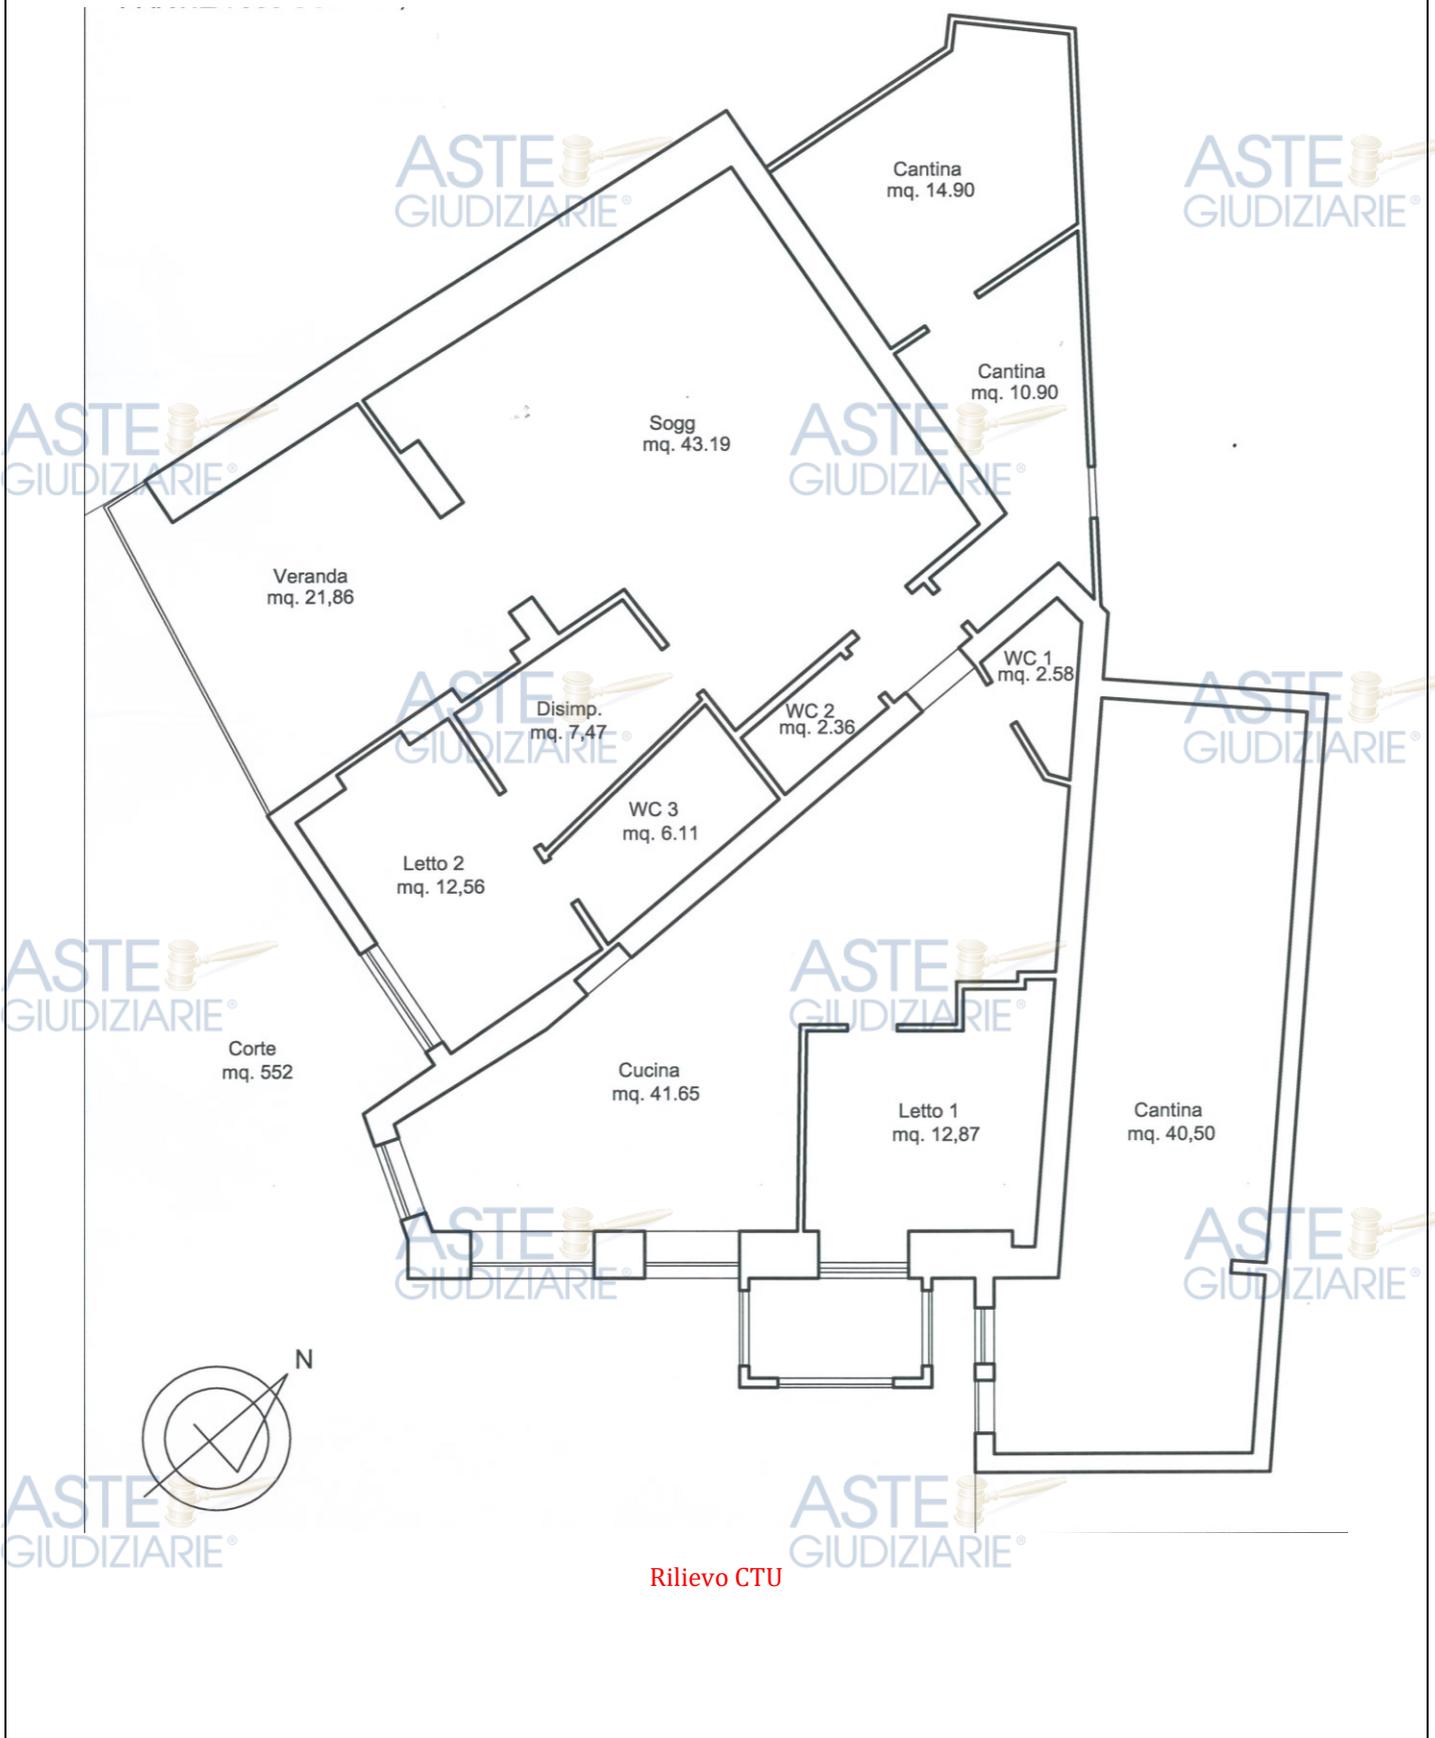
# Confronto tra Rilevo CTU e la planimetria catastale in atti

Sussiste corrispondenza tra gli identificativi catastali in atti e quelli riportati nell'atto di pignoramento, ma non sussiste corrispondenza catastale, tra il rilievo effettuato dal CTU e la planimetria in atti del catasto, in particolare sono state realizzate delle tramezzature interne.

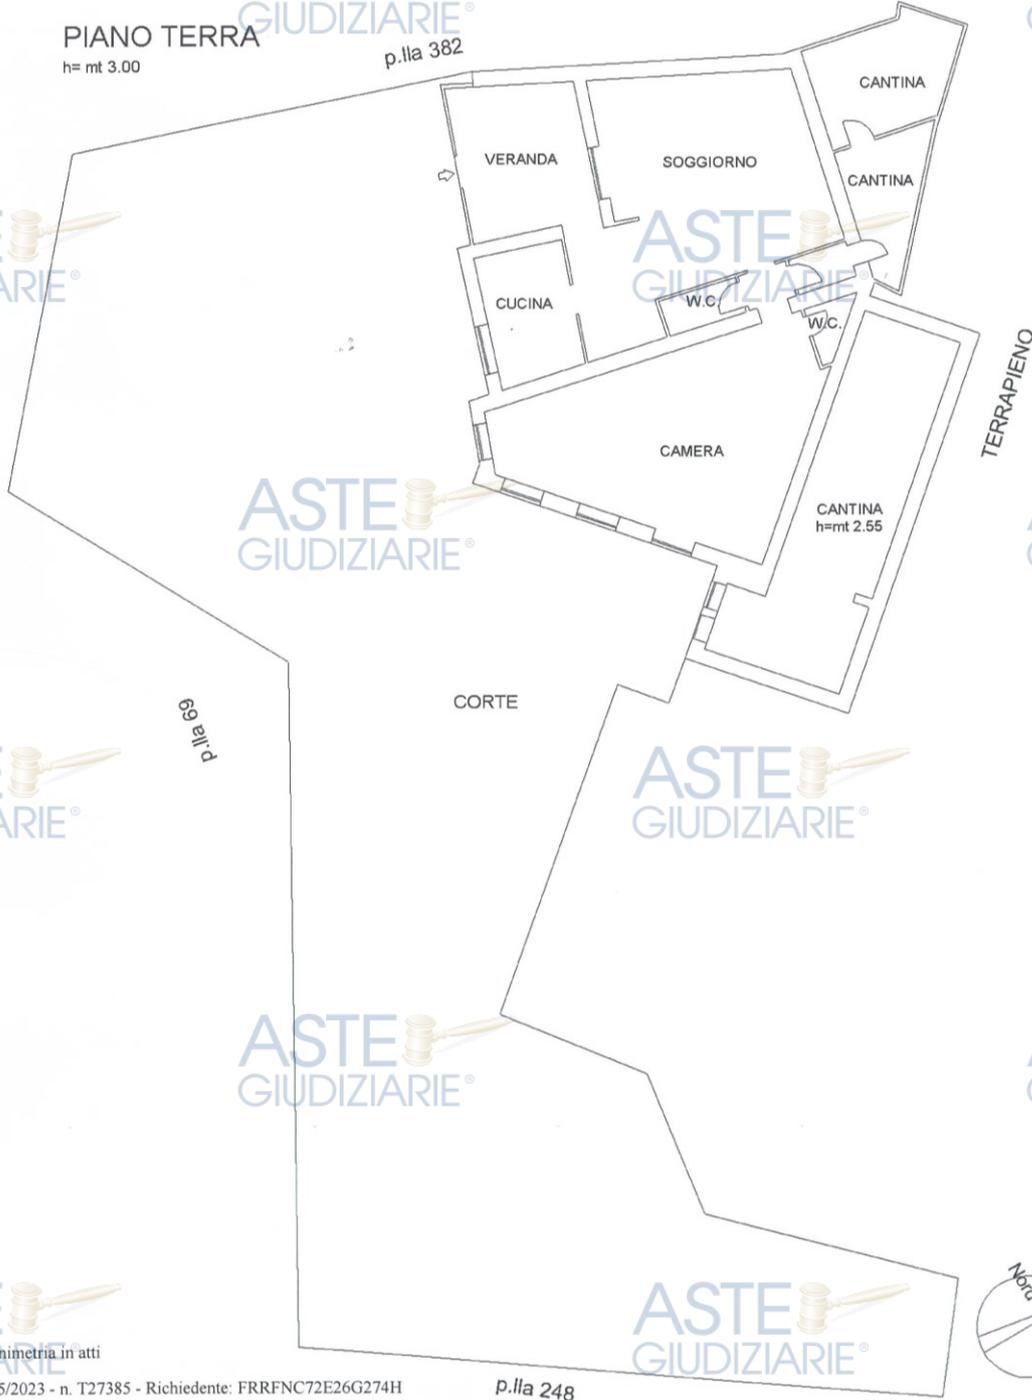
Ultima planimetria in atti

**PIANO TERRA**  
h= mt 3.00

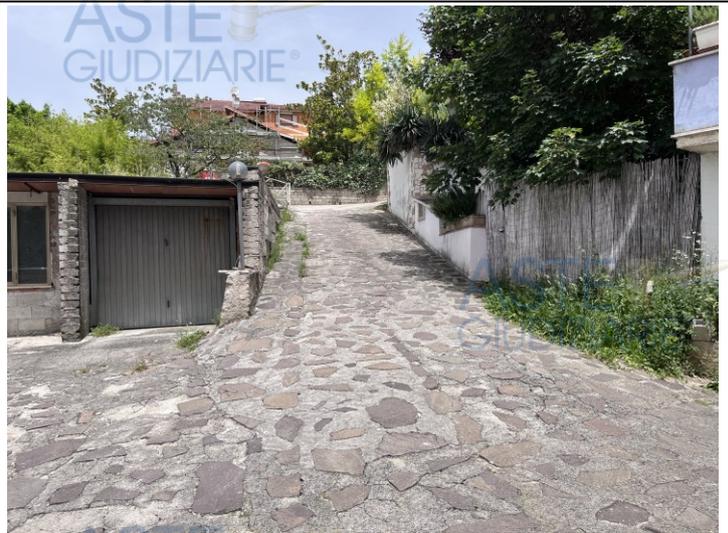
viale di accesso posto sulla particella 303

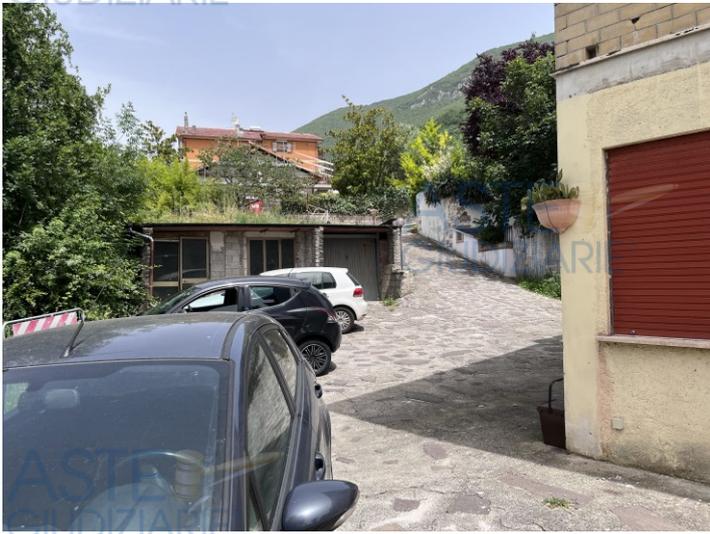
viale di accesso posto sulla particella 303

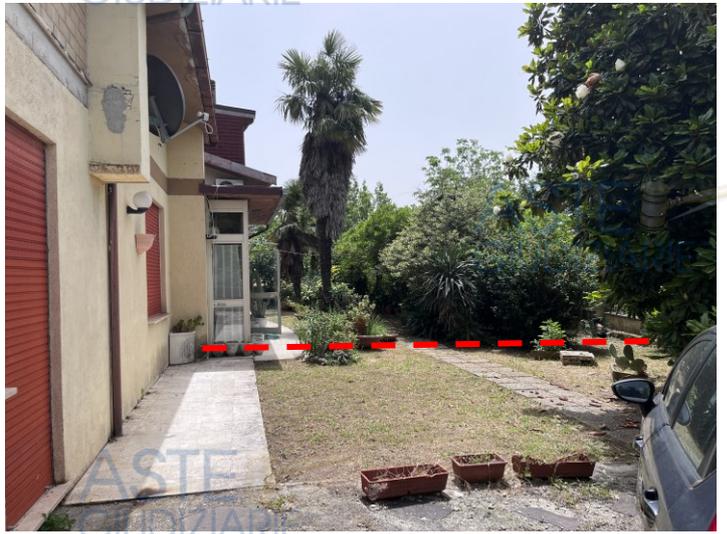
vista esterna con il limite riportato della part.lla 303 e 439 (ex 304)  
Rappresentato sulla planimetria catastale

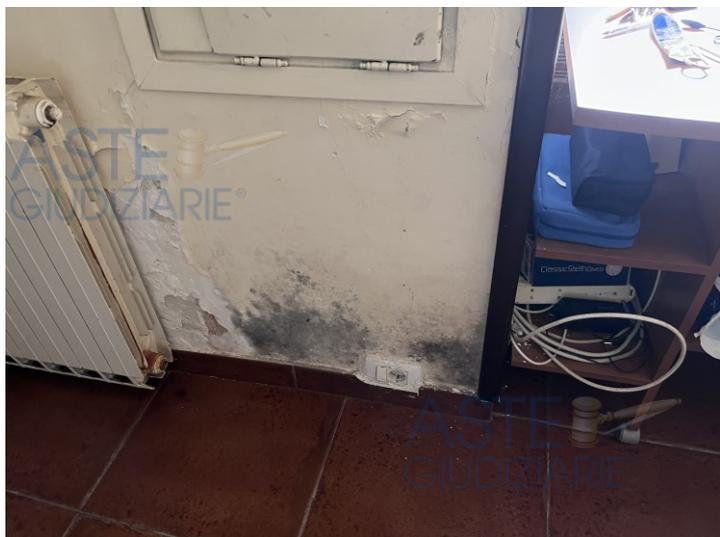
Alla data del sopralluogo l'immobile risulta essere in uno stato conservativo mediocre, la qualità dei materiali impiegati risale all'epoca della realizzazione (1977/1982), sono stati rilevati alcuni scrostamenti dell'intonaco sulle murature, e in diversi punti sono state rilevate macchie di muffe. L'esterno risulta intonacato e tinteggiato.

Particolari infiltrazioni/muffe

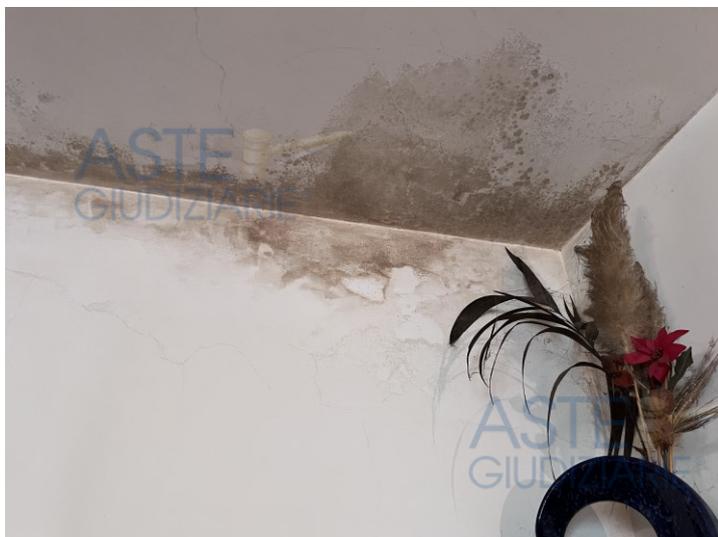
Particolari infiltrazioni/muffe

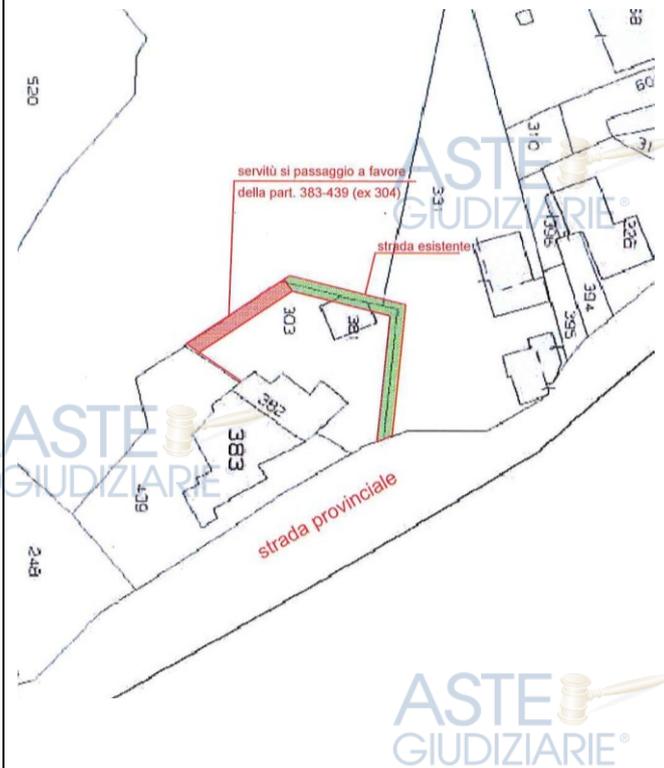
- 2) Per accedere alla particella 304 (propr. ) a favore della medesima si costituisce servitù reale di passaggio e transito anche con mezzi carrabili su striscia di terreno della larghezza di ml. 3,00, che collega la predetta strada alla particella dominante, correndo sulla particella 303 lungo il confine sud, sud/est tra la particella 303 e la particella 69.

Rappresentazione servitù costituita

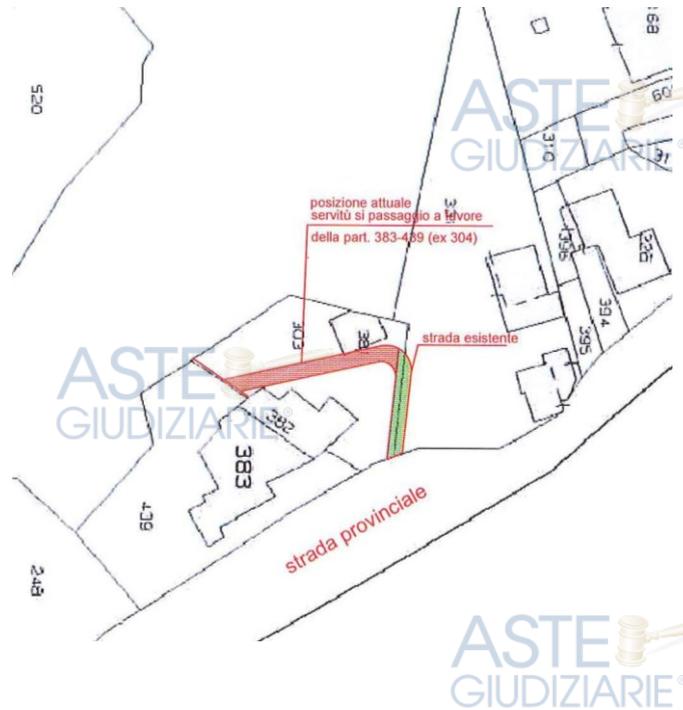
Ad oggi la vecchia strada che collegava la strada provinciale con le particelle 303 e 304 è ancora in essere, mentre la servitù reale di passaggio e transito anche con mezzi carrabili su striscia di terreno della larghezza di ml. 3,00, che collega la predetta strada alla particella dominante, correndo sulla particella 303 lungo il confine sud, sud/est tra la particella 303 e la particella 69, risulta in una posizione diversa da quanto stabilito nell'atto costitutivo come rappresentato nell'appendice seguente.

Rappresentazione servitù attuale

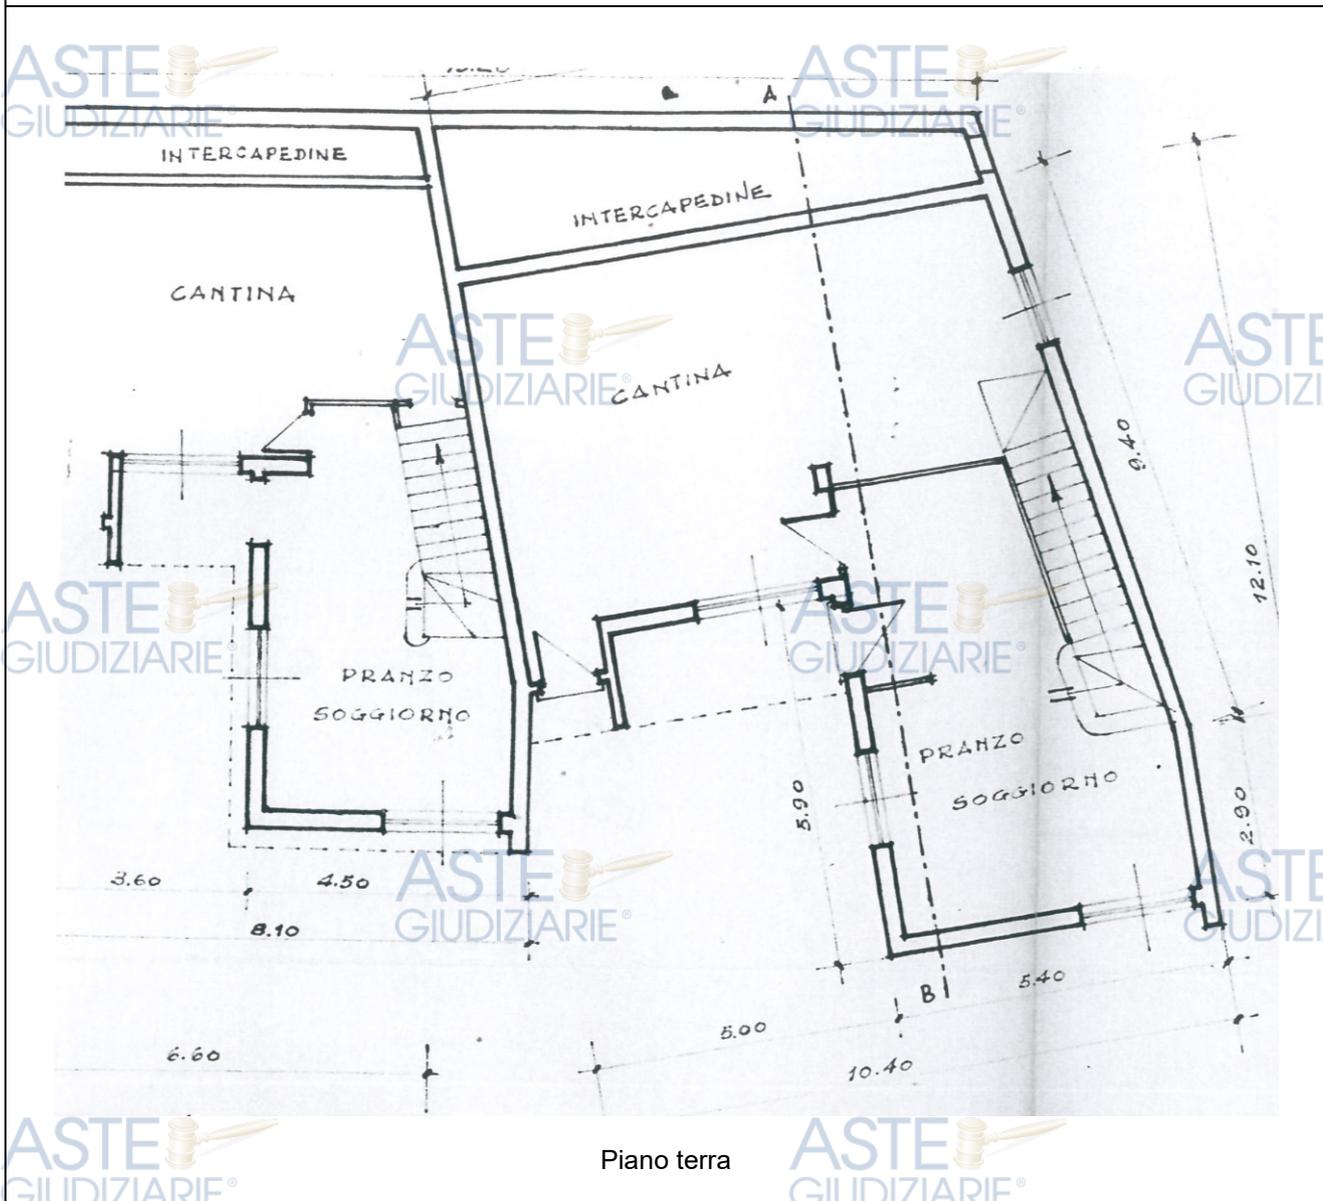
**Stralcio del progetto allegato alla Licenza in variante n. 144 del 1977**

Il fabbricato di cui il bene staggito fa parte fu realizzato con Licenza Edilizia in variante n. 144 del 05/07/1977 (pratica 547/1977), e per le difformità realizzate e gli ampliamenti non autorizzati furono presentate domande di condono edilizio ai sensi della Legge 47/1985, annoverate con le Pratiche 1676/S del 29/09/1986 a nome di e pratica 1677/S del 29/09/1986 a nome di

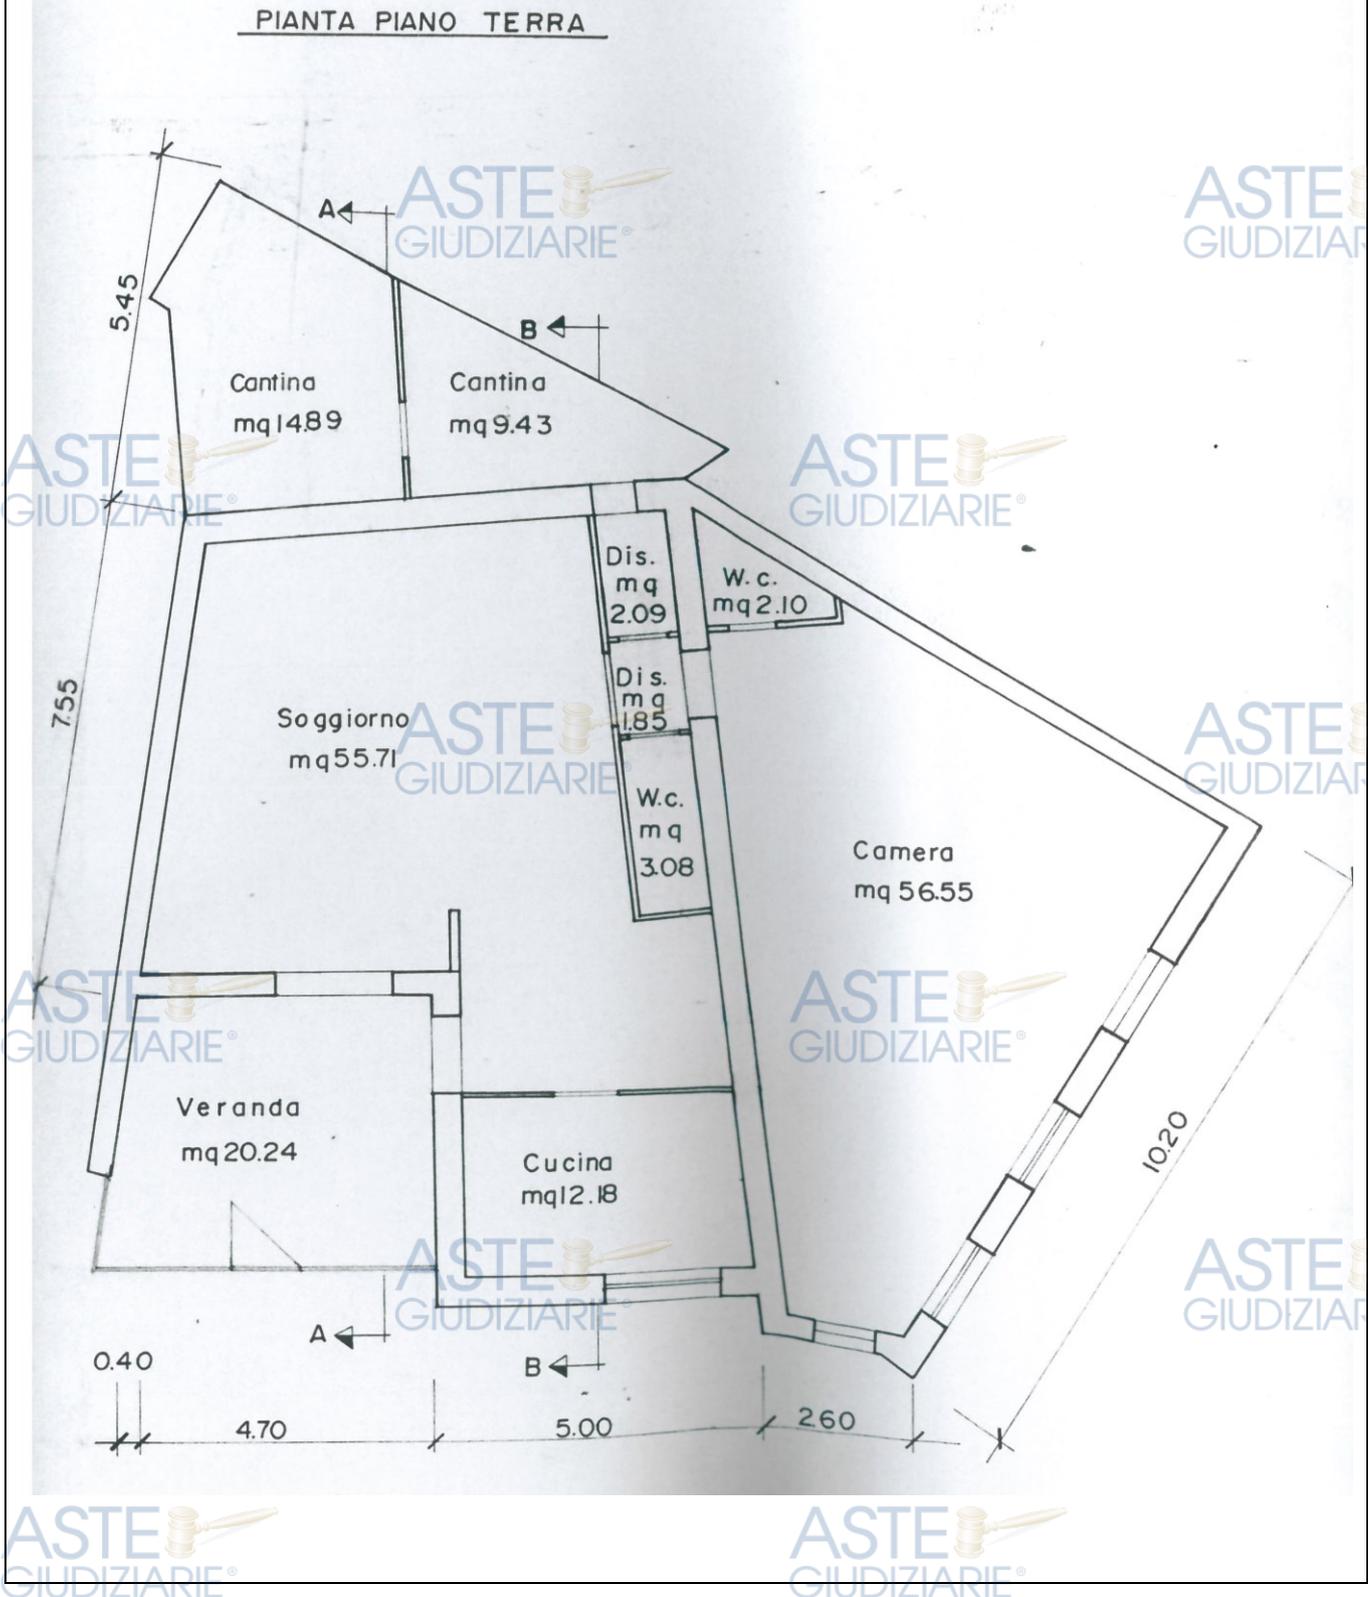
Stralcio del progetto allegato al condono edilizio n. 2115 del 29/12/2011

In data 29/12/2011 il comune di Subiaco rilascia Permesso a Costruire in Sanatoria n. 2115, relativamente all'abitazione al piano terra e piano primo (non oggetto di esecuzione) per opere realizzate in difformità alla licenza edilizia n. 144/1977, (pratica 1676/S del 1986). **(allegato 6)**

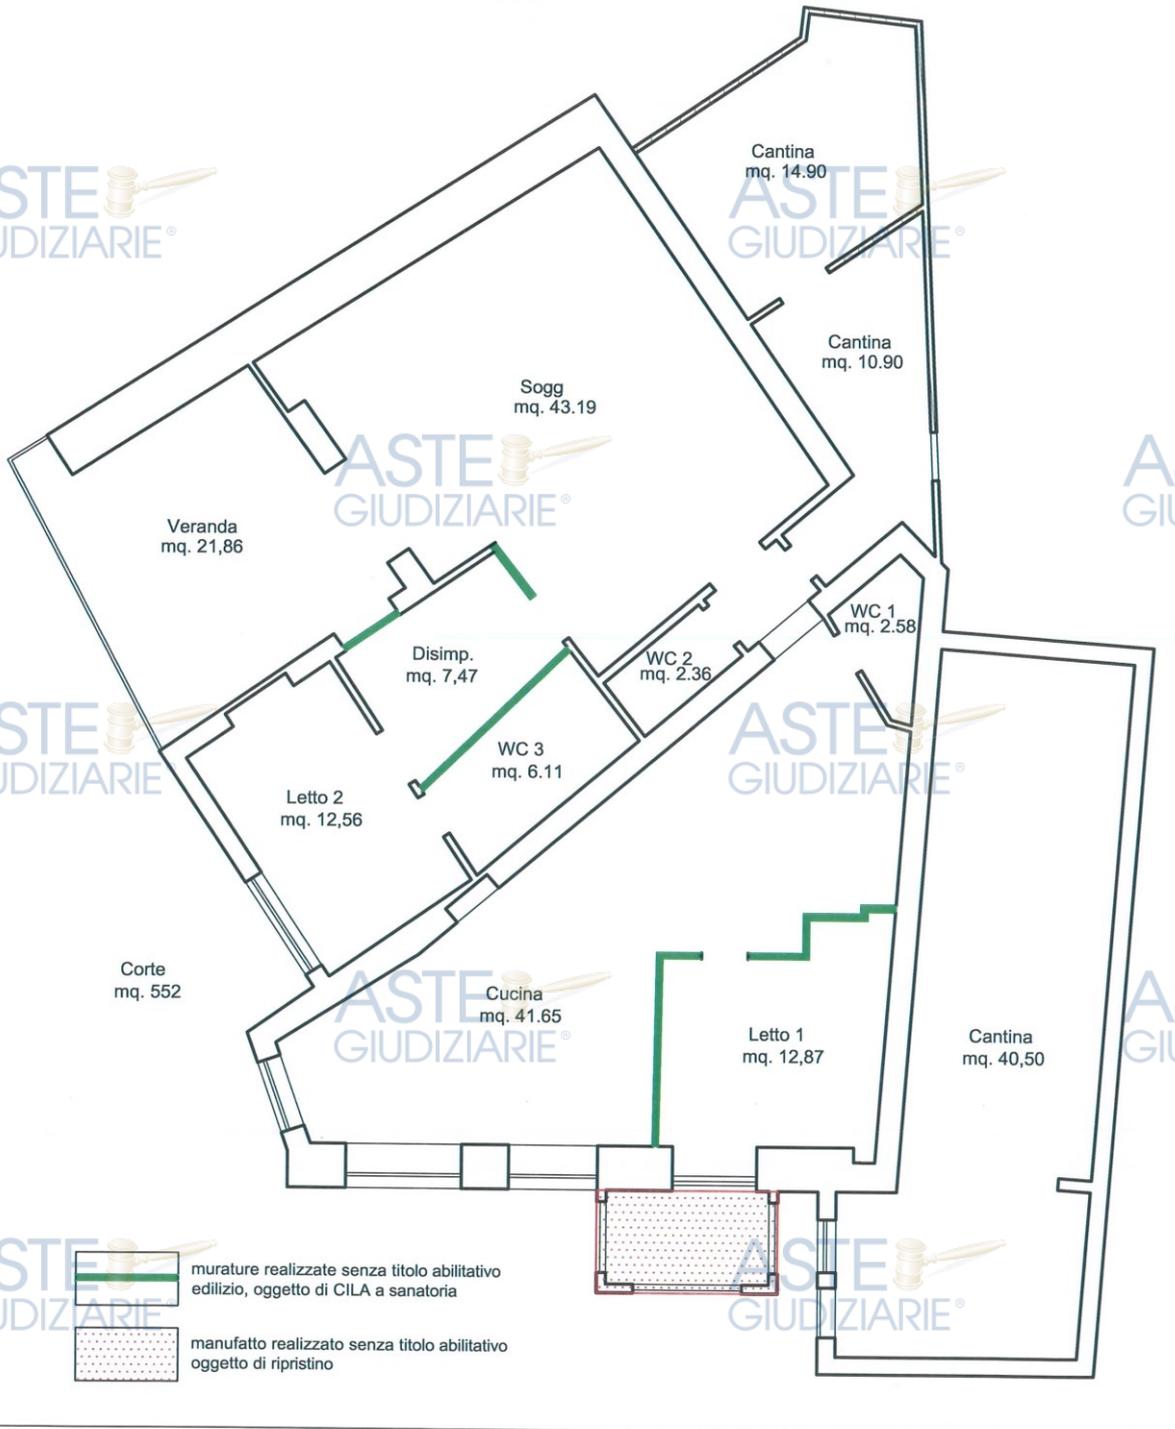
# Difformità Rilevate tra lo stato legittimato/catastale e il rilievo del CTU

Stando al rilievo effettuato dal CTU, non vi è una corrispondenza tra planimetria catastale, il progetto allegato al permesso a costruire in sanatoria nn. 2114 e 2115 del 29/12/2011 in atti, e lo stato attuale rilevato dal CTU, pertanto ad oggi, si rende necessario presentare una CILA a sanatoria per diversa distribuzione degli spazi interni ai sensi dell'art. 6 comma 7 del DPR 380/01 per legittimare dette difformità rilevate.

Inoltre si è rilevato in aderenza al locale letto 1, un manufatto realizzato senza autorizzazione, per cui il CTU ai fini della stima non lo considera, ma stima il costo della demolizione.

RILIEVO DELLE STATO DI FATTO DELL' IMMOBILE SITO IN CONTRADA VIGNOLA N. 1  
OGGETTO DI ESECUZIONE IMMOBILIARE CENSITO IN CATASTO AL FOGLIO N. 8  
PART.LA 383 SUB 501, PART.LLA 439 SUBB 501-502

- 1) le spese tecniche riguardanti le difformità riscontrate in sede di sopralluogo e sopra evidenziate (diversa distribuzione spazi interni non autorizzata) e i costi di ripristino delle parti abusive;
- 2) un deprezzamento pari al 20% per lo stato d'uso e manutenzione;
- 3) un abbattimento del 10% del valore per assenza della garanzia per vizi occulti, nonché all'esistenza di eventuali oneri gravanti sul bene e non espressamente considerati dal CTU;
