TRIBUNALE DI TIVOLI

Perizia dell'Esperto ex art. 568 c.p.c. Arch. Taccheri Silvia, nell'Esecuzione Immobiliare 514/2018 del R.G.E.

BENE N° 1 - APPARTAMENTO UBICATO A GALLICANO NEL LAZIO (RM) - VIA PESCHINA SNC, PIANO T

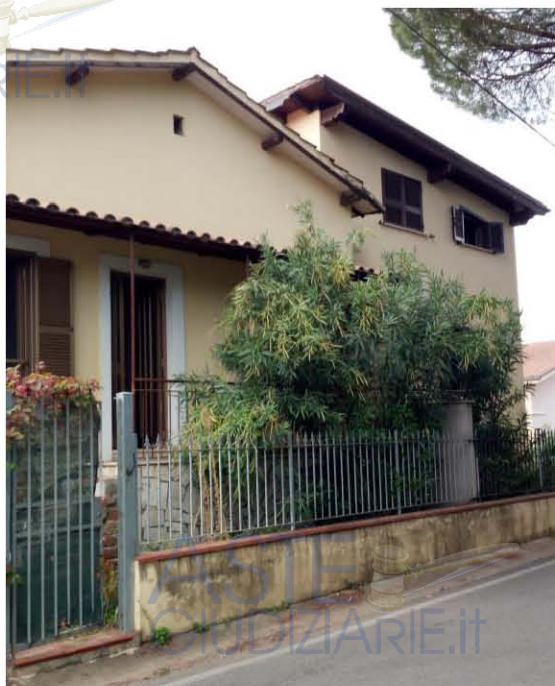
Lo stabile è costituito da due corpi di fabbrica principali, realizzati in diverse epoche temporali in aderenza, ed hanno due coperture disgiunte con struttura portante in legno e soprastante manto di tegole.

Esternamente il compendio immobiliare si presenta in discreto stato di manutenzione, anche se alla data dei due sopralluoghi effettuati era evidente che da diverso tempo non vi veniva effettuata alcuna manutenzione.

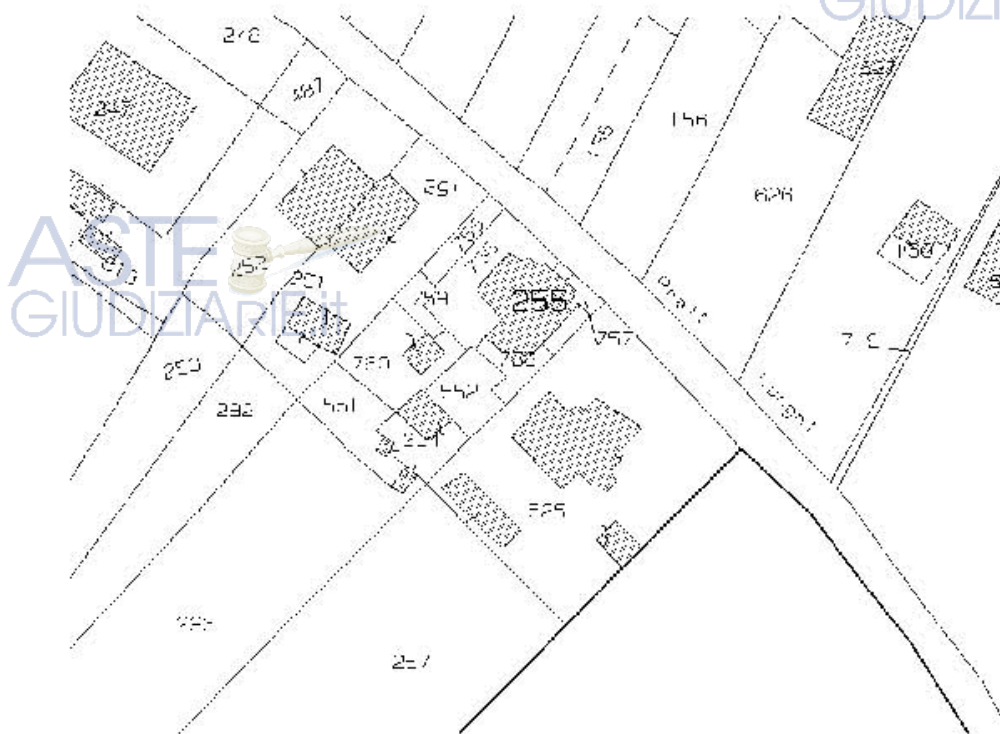
- P.lla 756, censita come ente urbano, di fatto corte comune ai sub. 501 e 505;
- P.lla 757, censita come ente urbano, di fatto corte comune ai sub. 502 e 504;
- P.lla 758, censita come ente urbano, corte esclusiva della p.lla 502.

Tali particelle risultano originate dal frazionamento della p.lla 255 eseguito in data 06/05/2009 prot. RM0605209 in atti dal 06/05/2009.

Sarà dunque necessario successivamente alla vendita dei beni procedere ad iscrivere servitù di passaggio su tali particelle, essendo il lotto di tipo intercluso e non avendo altre possibilità di accesso indipendenti.

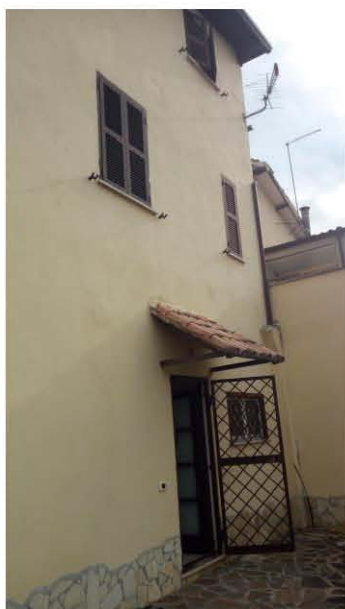
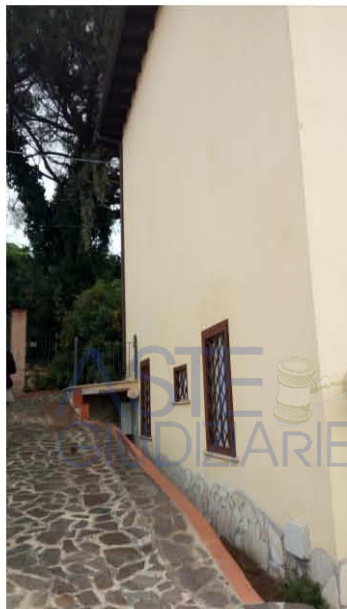
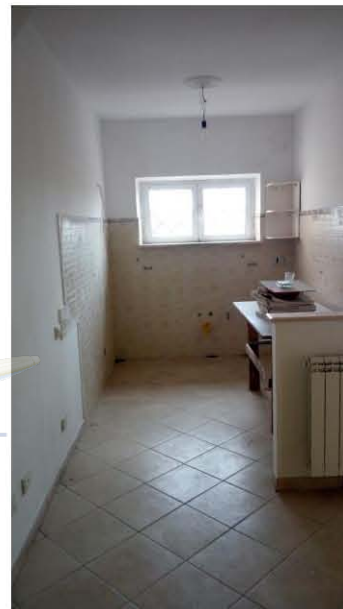
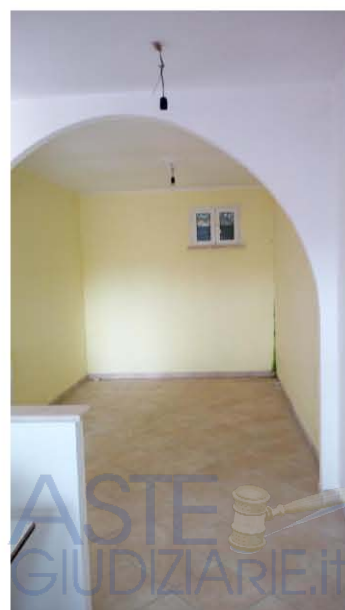
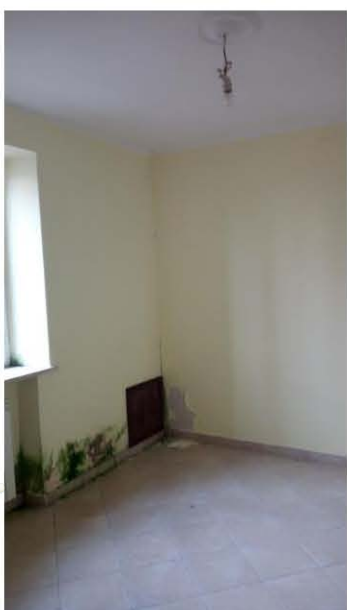
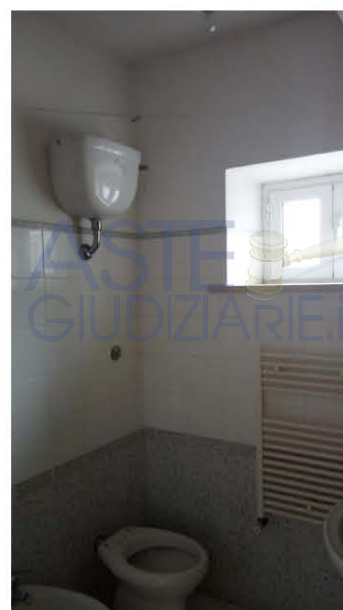
- Piano Terra/seminterrato – soggiorno con angolo cottura, disimpegno, camera, bagno e ripostiglio con accesso da esterno.

Complessivamente il bene si mostra in sufficienti condizioni di manutenzione, con presenza in diversi punti internamente di tracce di infiltrazioni di acqua ed umidità di risalita sulle pareti perimetrali.

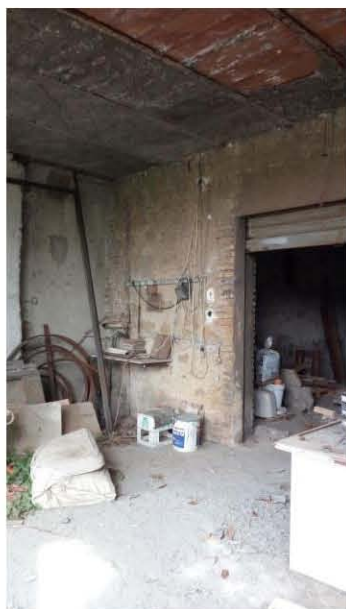
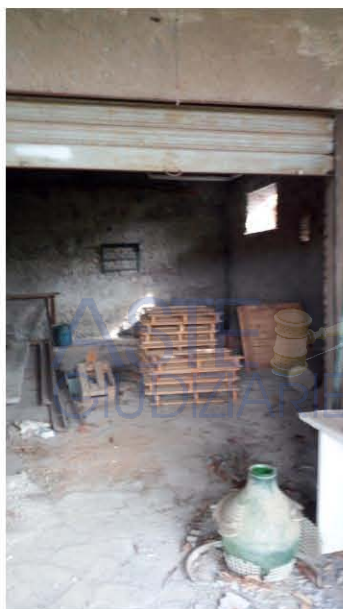
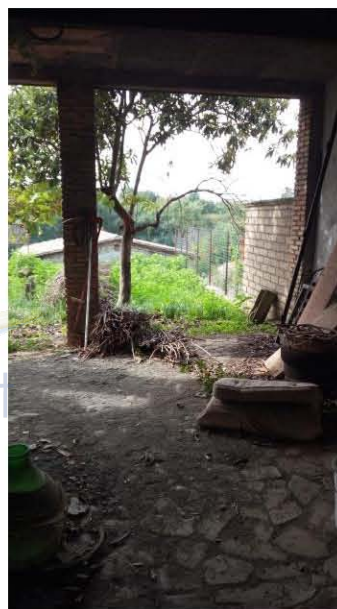
- Piano Terra/seminterrato – cantina, portico, locale caldaia.

L'immobile si presenta con stato di finitura al grezzo, con pavimentazione in cemento, pareti intonacate, prive di rasatura, pilastri portanti nella zona a portico in blocchetti di tufo a vista, serranda di accesso al locale cantina in metallo, pavimentazione della zona porticata alla veneziana, solaio a travetti in ferro e interposte pignatte in laterizio.

Il bene si mostra in stato di abbandono e di non utilizzo.

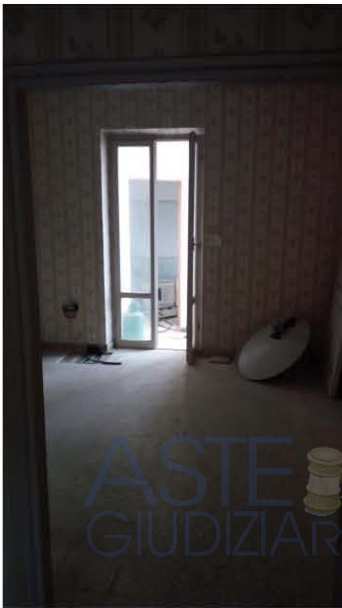
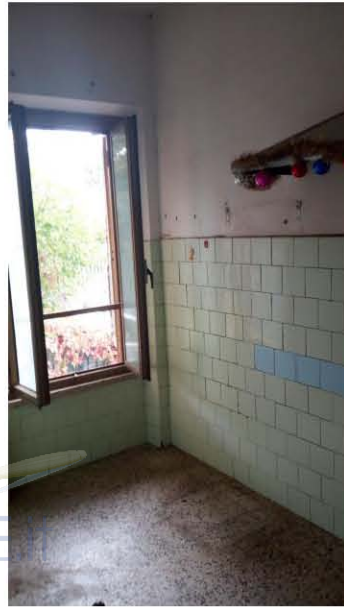
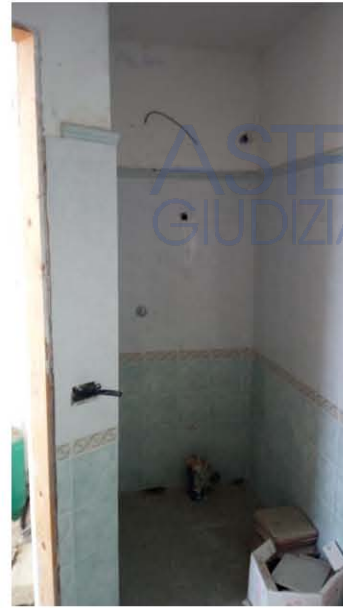
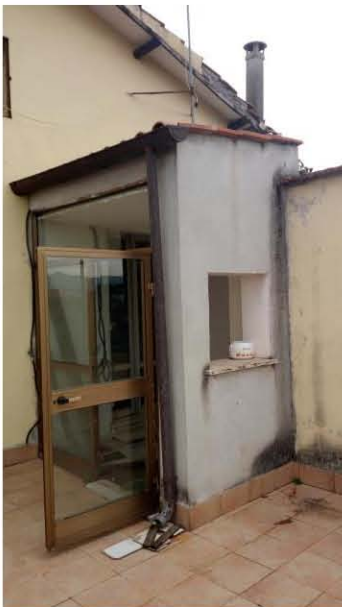
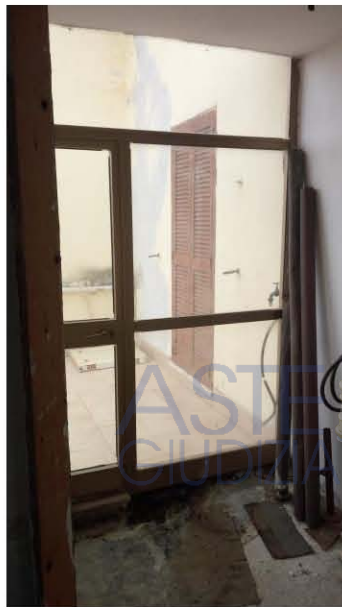
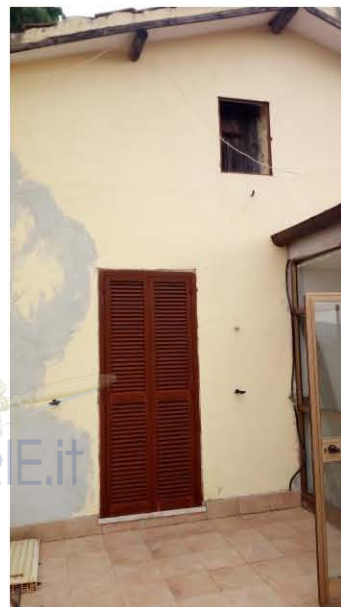
- Piano primo – ballatoio di ingresso, disimpegno, cucina, soggiorno con camera passante, camera, ulteriore disimpegno, bagno, terrazzo.

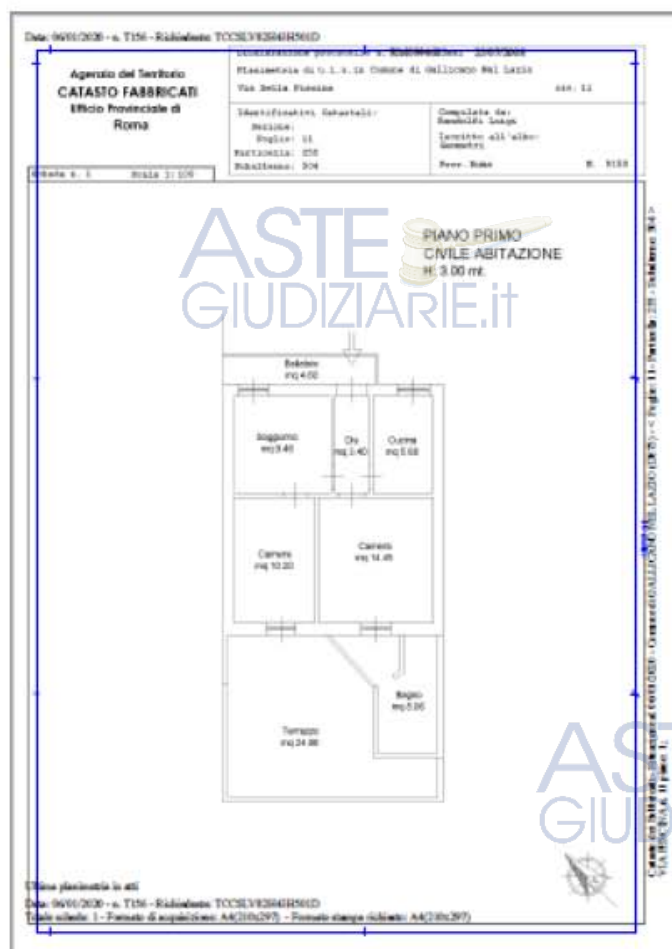
Planimetria agli atti

Dal confronto tra lo stato dei luoghi, verificato in sede di sopralluogo, e quanto rappresentato nelle planimetrie catastali in atti sono state riscontrate le seguenti difformità edilizie:

- Mancata rappresentazione grafica della scala di accesso al ballatoio esterno.

Si stimano euro 500,00 per presentazione pratica di variazione catastale, successiva a pratica di regolarizzazione edilizia.

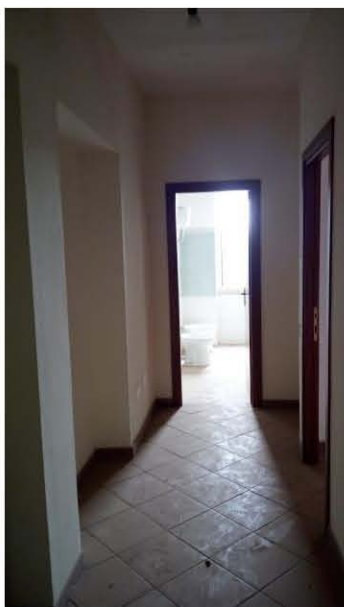
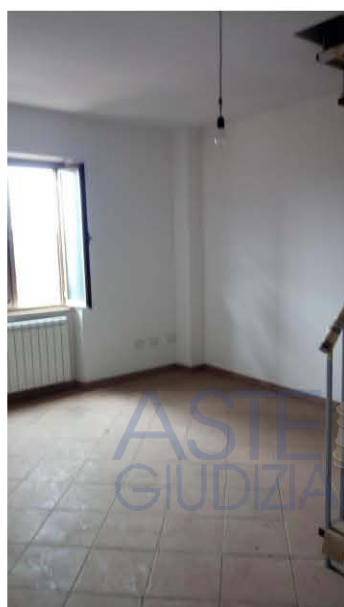
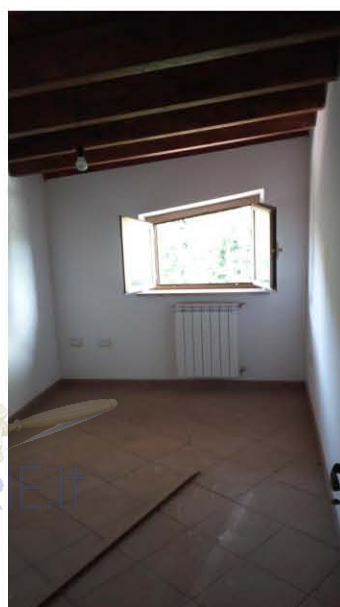
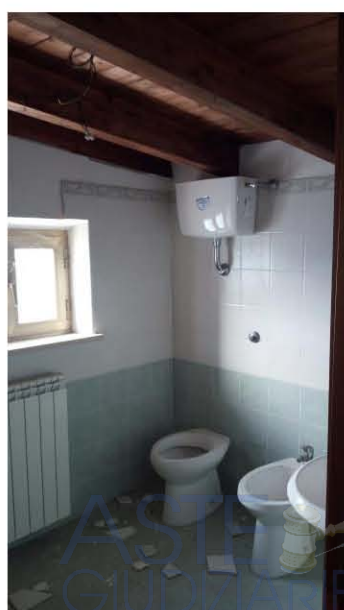
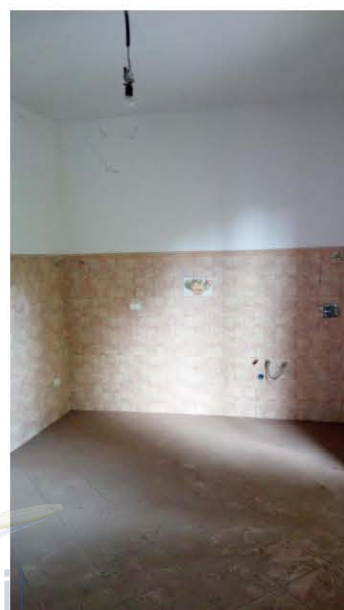
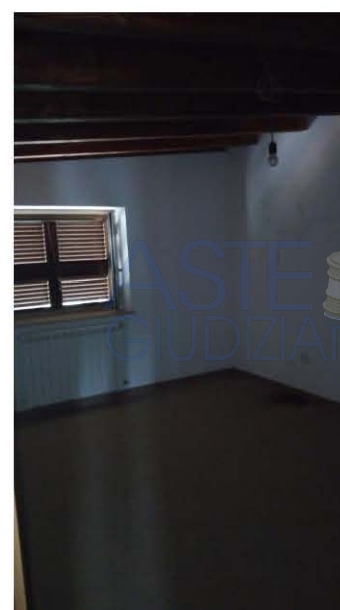
- Piano primo - ballatoio di ingresso, disimpegno, cucina, soggiorno, bagno;
- Piano secondo - disimpegno, tre camere, bagno.
