TRIBUNALE DI TORINO
SEZIONE II CIVILE

RELAZIONE DI CONSULENZA TECNICA D'UFFICIO

CAUSA CIVILE R.G. n° 21603/2023

CONDOMINIO VIA S. GIUSEPPE BENEDETTO COTTOLENGO 21, TORINO

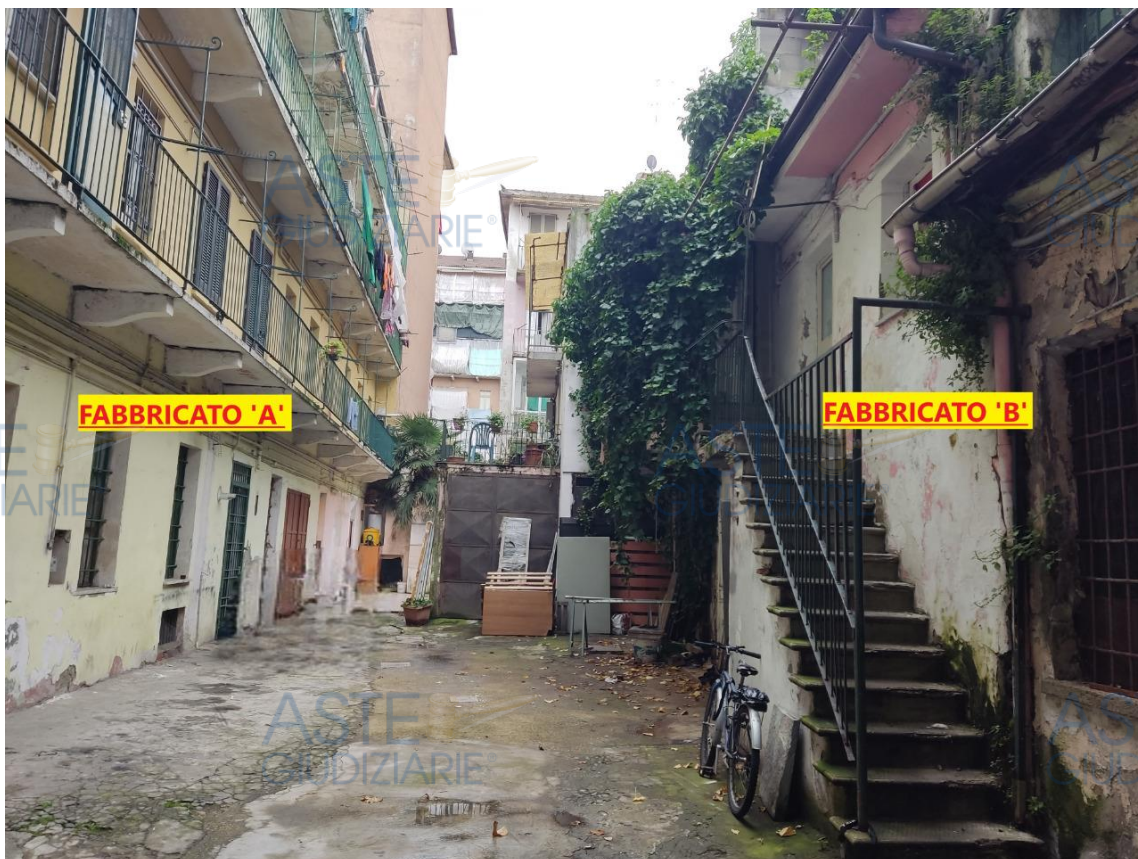
Il **condominio** e le relative parti comuni, presentano sinteticamente le seguenti caratteristiche (Foto 1÷8), tipiche delle vecchie costruzioni risalenti ai primi decenni del secolo scorso:

grossi muri pieni portanti perimetrali e di spina, solai a volte o voltini su travi metalliche, tetto in struttura lignea con manto di copertura in elementi laterizi, tamponamenti esterni rivestiti in intonaco, con finitura al grezzo e di cromatismo più scuro al piano terra, ove risultano presenti alcuni locali commerciali; accesso allo stabile avviene tramite portone ad ante in legno massello che serve il passo

carraio; quest'ultimo, pavimentato con lastre di pietra e con pareti e soffitto intonacati e tinteggiati, immette all'area cortiliva interna, pavimentata in battuto di cemento, non uniforme; ballatoi interno cortile sorretti da modiglioni con solette in c.a., ringhiere metalliche di parapetto; non è presente alcun impianto ascensore e l'impianto citofonico risulta non funzionante.

Lo stato di conservazione complessivo delle parti comuni, compatibilmente alla tipologia e all'epoca costruttiva, è da considerare in pessime condizioni di conservazione e manutenzione.

Entrando da strada, a sinistra del passo carraio, vi è il corpo di fabbrica principale elevato a 4 piani fuori terra (corpo 'A'), mentre sulla destra del passo carraio vi è altro fabbricato (corpo 'B') che si eleva a tre piani f.t.

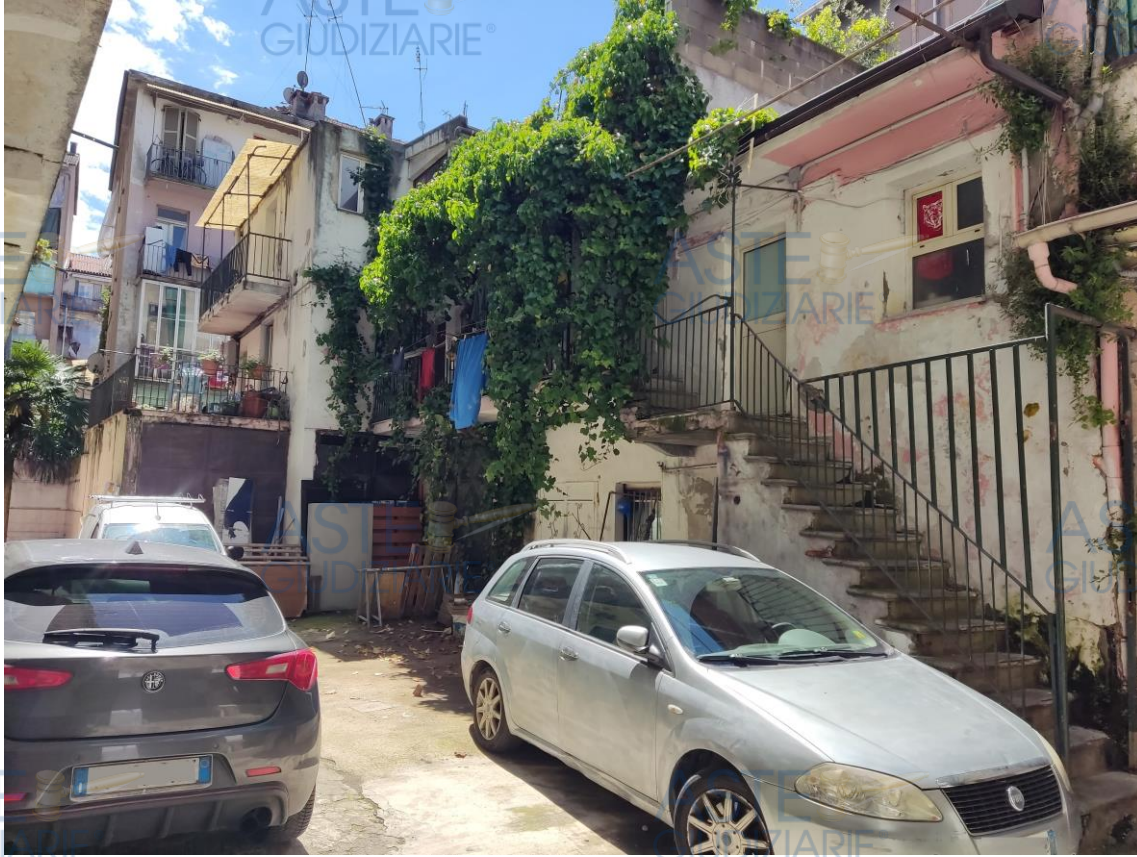
A-B) appartamento su due livelli (collegati tra loro da scala interna), con accesso da ballatoio aperto e scala esterna in comune con terzi e monocamera al p. primo - Foglio 1218 particella 53 subalterni 30 e 32, (Foto 13÷78)

L'immobile ove risiede la sig.ra 11111111 presenta sinteticamente le seguenti caratteristiche (Foto 13÷68):

- accesso: dal piano cortile attraverso scala esterna, cancelletto e ballatoio in comune con terzi (Foto 8÷11) e infine portoncino in legno (Foto 12, 13);
- pavimentazione: piastrelle a base ceramica, differenti nei vari locali; i terrazzi e il balcone presentano pavimentazione in grès tipo antigelivo in avanzato stato di degrado con varie fessurazioni e vegetazione spontanea (Foto 24, 25, 56, 64÷66); si segnala piccolo gradino tra camera e disimpegno al piano 2° (Foto 46, 47);
- rivestimenti: pareti in parte tinteggiate; nel soggiorno e disimpegno verso terrazzino finitura tipo spatolato sia a parete sia a soffitto (Foto 13÷15); nei bagni (Foto 28÷33 al p.1° e Foto 59÷61 al p.2°)

e nella cucina (Foto 17÷22) risulta parziale rivestimento in ceramica (alcune piastrelle risultano assenti, Foto 19); tappezzeria applicata ai tramezzi che delimitano la scala interna di collegamento tra i due livelli; alcuni soffitti sono ribassati e alcuni manifestano ammaloramenti superficiali (Foto 17, 18, 21, 31, 32, 59, 60);

- serramenti interni: porte in legno tipo tamburato, con pannellatura piena o con vetro centrale (non integri in tutti i locali e/o privi dei coprifili-Foto 32, 33, 46, 48, 57, 59, 61);
- serramenti esterni: parte in alluminio (Foto 18, 19, 23, 29), in metallo (Foto 62÷64), in pvc (Foto 60), in legno e vetri semplici (Foto 52, 53);
- impianto di riscaldamento: presenza di radiatori in ghisa (Foto 22, 27); nel soggiorno è presente stufa (Foto 34, 35); nei bagni sono presenti termoarredi (Foto 30, 61);
- impianto sanitario: il bagno al 1° piano è dotato di lavandino, water, bidet e piatto doccia (Foto 28÷31); nel bagno al 2° piano è presente un equipaggiamento analogo, con lavandino, water, bidet e vasca da bagno (Foto 59÷61);
- pertinenze: nessuna.

La monocamera (Foto 69÷78) si estende parzialmente sotto la scala di collegamento tra i due piani dell'alloggio sopra descritto; la porta d'ingresso è del tipo in pvc con vetro (Foto 70), mentre la pavimentazione è in piastrelle di ceramica, diverse in prossimità del box doccia angolare e delle pareti che lo delimitano (situato tra il piano cottura e la porta d'ingresso, Foto 71÷74); pareti tinteggiate e parzialmente rivestite in ceramica in corrispondenza del box doccia angolare e del lavello cucina (Foto 73, 75); è presente boiler elettrico (Foto 71); l'impianto del gas è alimentato da bombola (Foto 74) e gli impianti sono perlopiù fuori traccia (Foto 73, 76, 77, 78).

Lo stato di conservazione e manutenzione appare nel complesso in correnti condizioni.

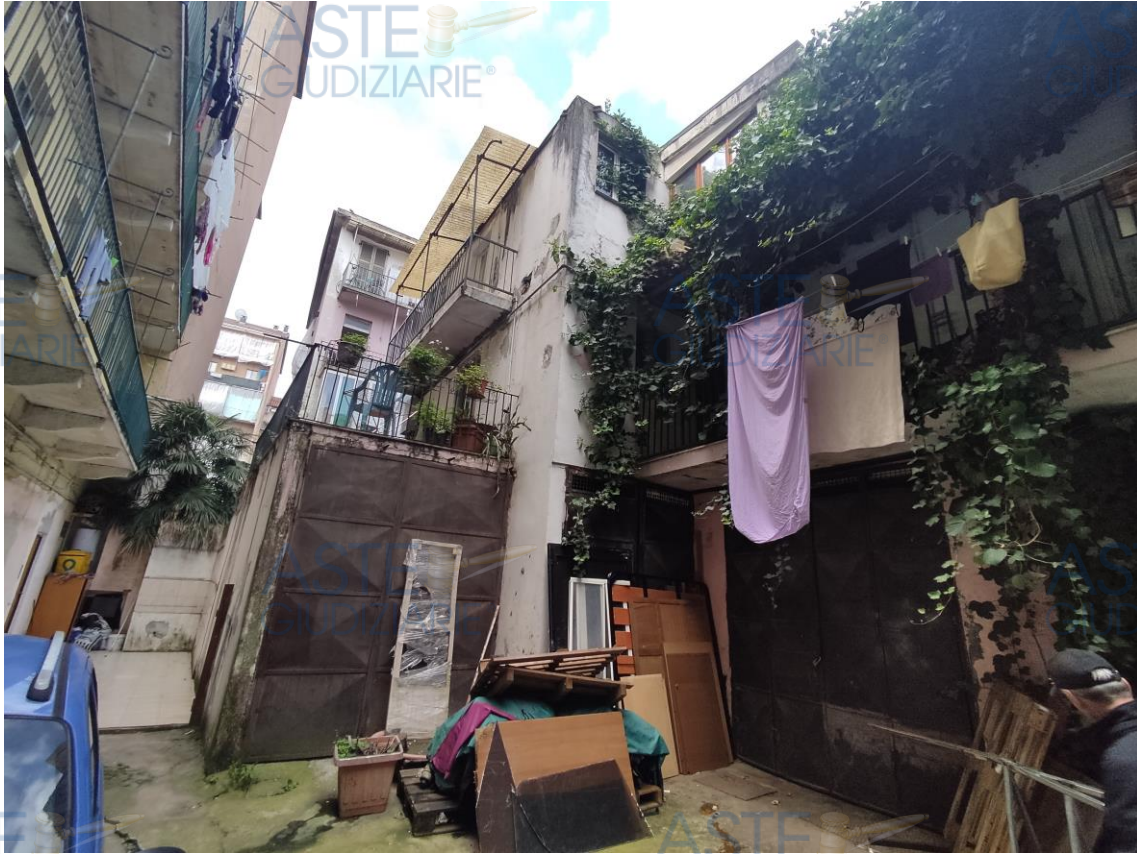
C) magazzino con triplice accesso dal cortile comune (1° f.t.) - Foglio 1218 particella 53 sub. 31,

(Foto 79÷95)

Presenta sinteticamente le seguenti caratteristiche:

- accesso: dal cortile tramite tre distinti portoni in ferro, smaltati color marrone, non automatizzati;
- pavimentazione: piastrelle in grès tipo antigelivo e/o ceramica, non integri (Foto 83, 87, 92);
- rivestimenti: pareti tinteggiate, con diffusi ammaloramenti da umidità agli intonaci di tutte le superfici murarie (Foto 83, 84, 88, 90, 92, 93);
- serramenti interni: nessuno;
- impianti: riscaldamento non presente, elettrico sotto traccia, non integro;
- impianto sanitario: nessuno;
- pertinenze: nessuna;
- osservazioni: in talune porzioni sembravano essere in corso lavori di carattere edile (Foto 91); nei locali transitano tubazioni impiantistiche a servizio comune e/o di terzi; si precisa che a causa della

ingente quantità di materiali riposta all'interno del locale principale, non è stato possibile visionare compiutamente il bene, per cui si formulano le dovute riserve.

Lo stato di conservazione e manutenzione appare nel complesso in scadenti condizioni.

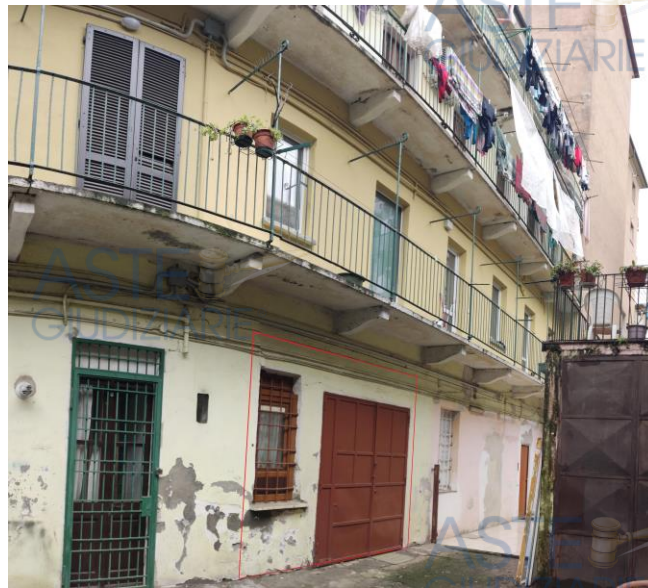
D) monolocale, con accesso dal cortile comune (1° f.t.) - Foglio 1218 part. 53 sub. 5, (Foto 96÷104)

- accesso: direttamente dal cortile, tramite portone in ferro a due battenti (di un'anta per accesso all'unità immobiliare)), smaltato color marrone, privo di automatismo (Foto 56, 96, 97);
- pavimentazione: piastrelle a base ceramica (Foto 100);
- rivestimenti: pareti tinteggiate o parzialmente rivestite in piastrelle ceramiche;
- serramenti interni: porta del bagno del tipo in alluminio anodizzato con specchiature vetrate (Foto 101) con la precisazione che il locale bagno non è compartimentato e chiuso a livello del soffitto;
- serramenti esterni: oltre sopracitato serramento d'ingresso al bene vi è finestra protetta da grata metallica esterna;
- impianti: riscaldamento assente; elettrico sotto traccia;
- impianto sanitario: dotato di water e piatto doccia;

- pertinenze: nessuna;
- osservazioni: bombole a gas.

Lo stato di conservazione e manutenzione appare nel complesso in correnti condizioni.
