TRIBUNALE ORDINARIO DI TORINO

CONSULENZA TECNICA D'UFFICIO

STESURA FINALE

PROCEDIMENTO N° 5240/2022 RGC

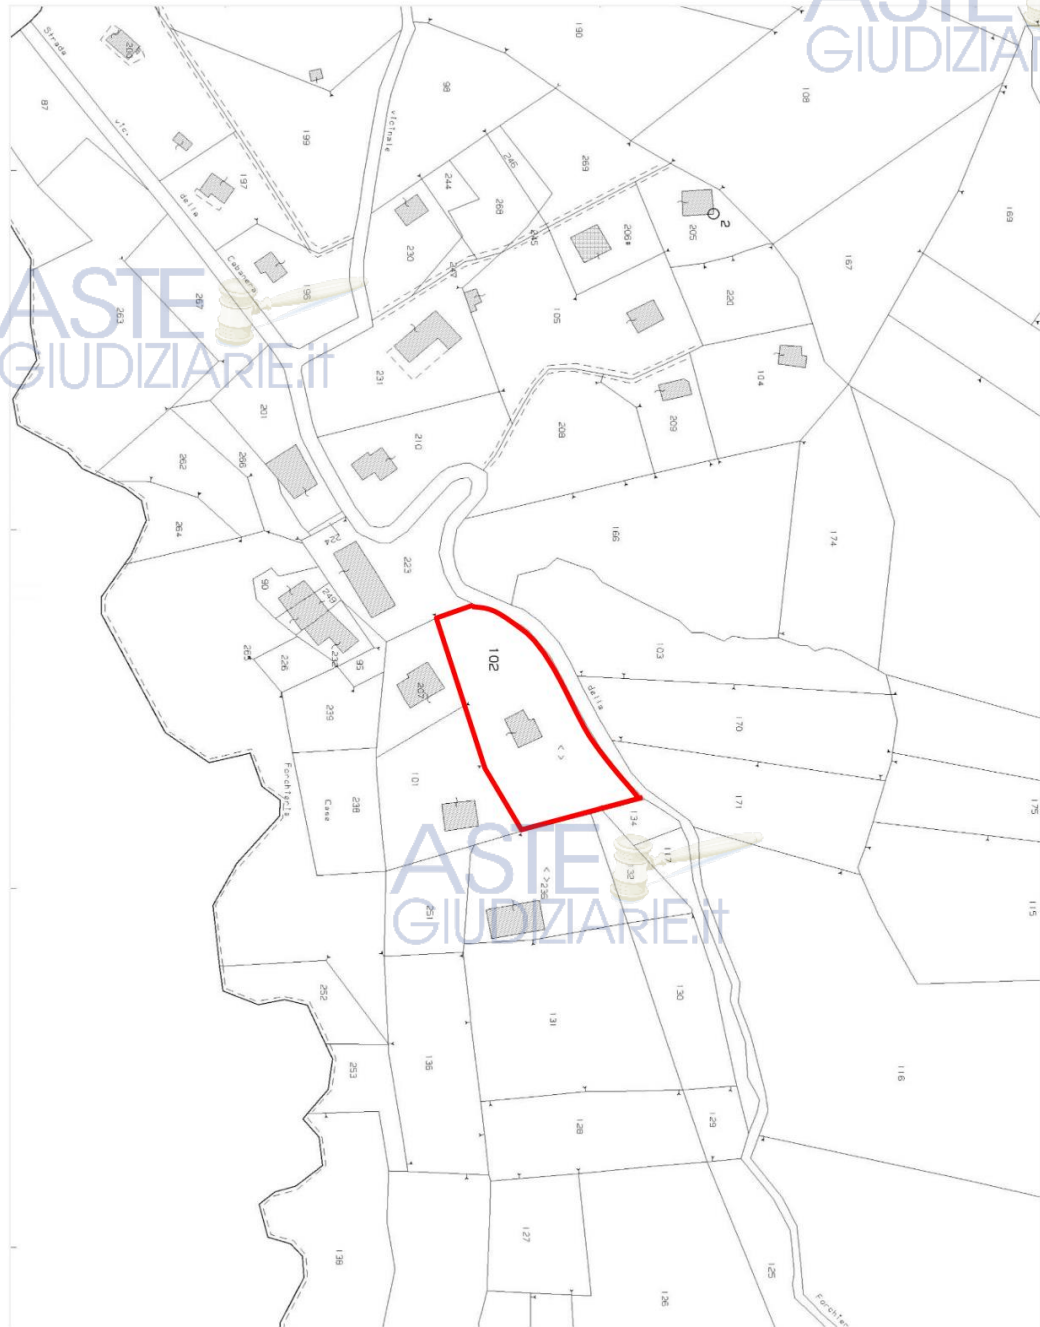
Stralcio di estratto di mappa della particella 102 del foglio 109 evidenziato con contorno di colore rosso: per esigenze di impaginazione la rappresentazione è in proporzione ma non in scala 1: 1.500, il documento originale scaricato dal sistema Sister viene allegato in calce alla presente relazione (cfr. all 03.4)

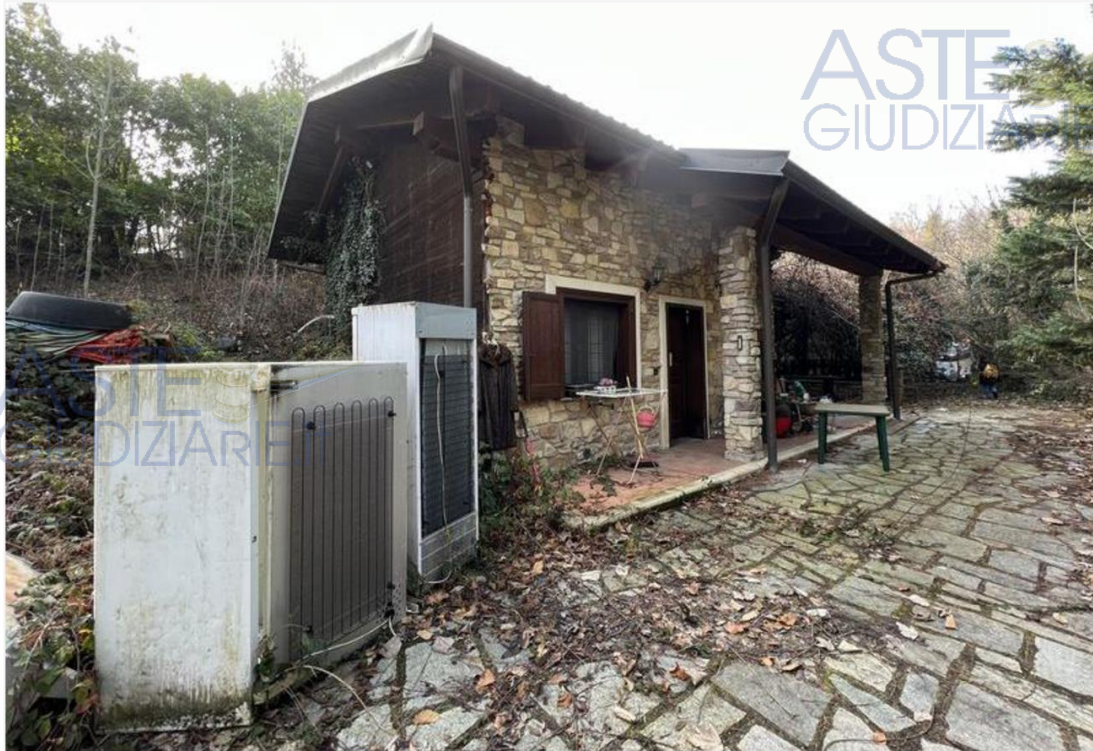
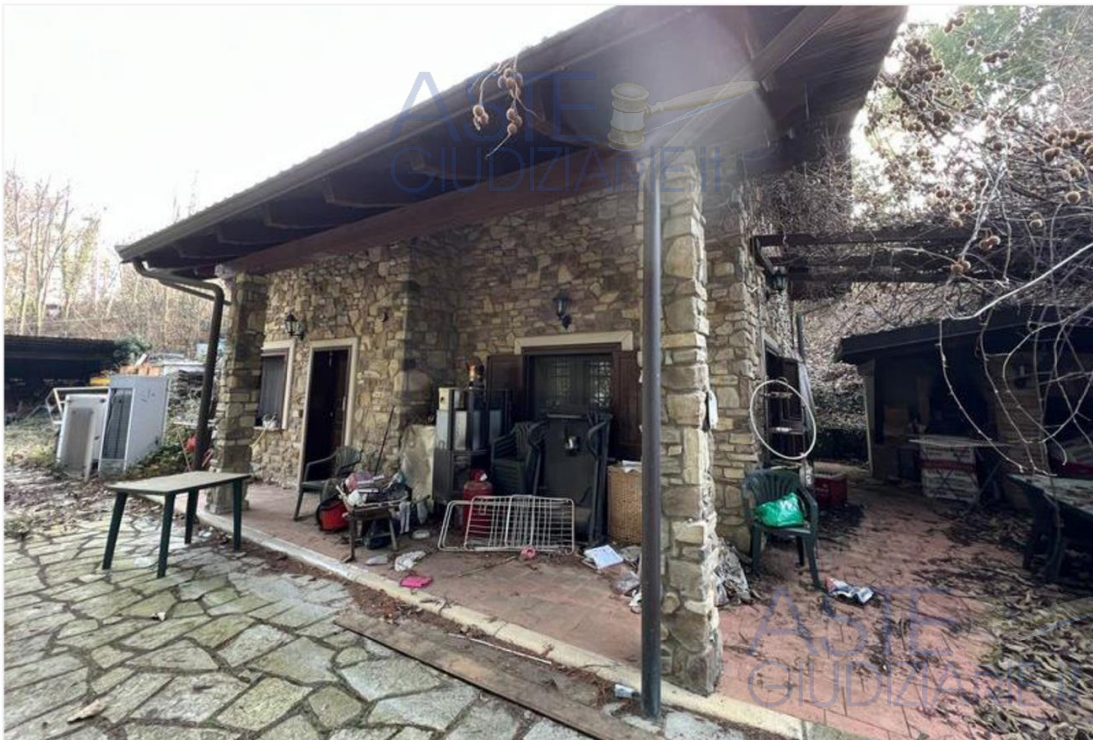
Vista delle facciate lato nord (rivestita in materiale lapideo) ed est (rivestita in perlinato di legno)

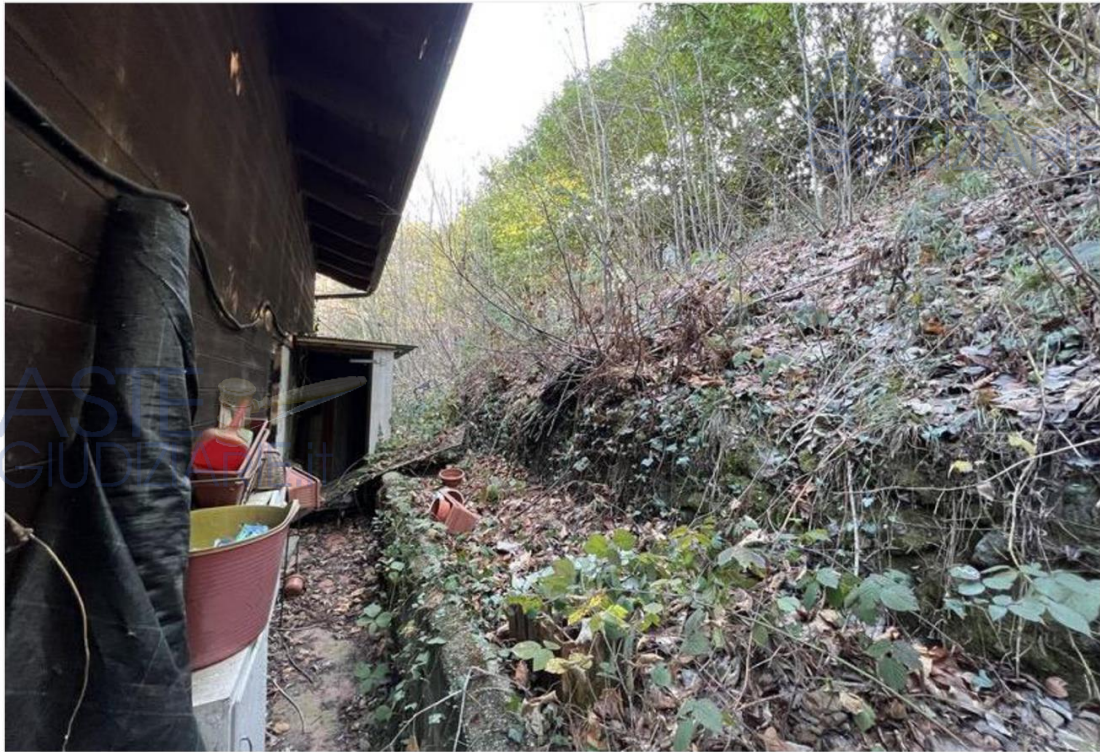
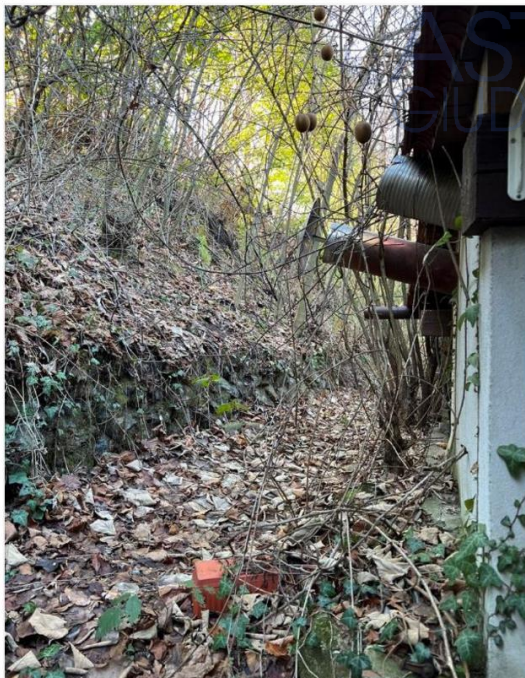
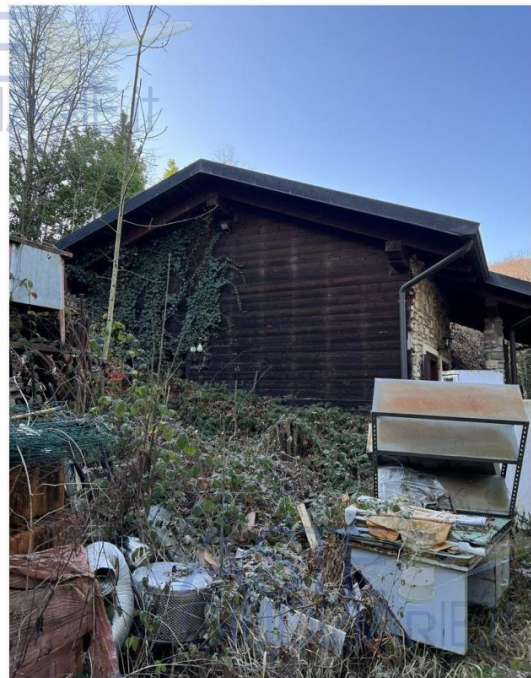
In alto: vista della facciata lato sud

In basso: particolare della fuoriuscita di tubazioni di impianto presenti sulla facciata sud (a sx) e vista della facciata est (a dx)

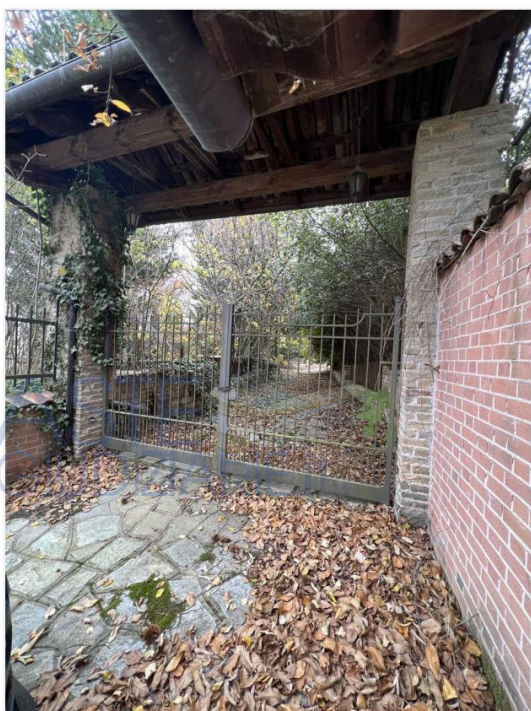
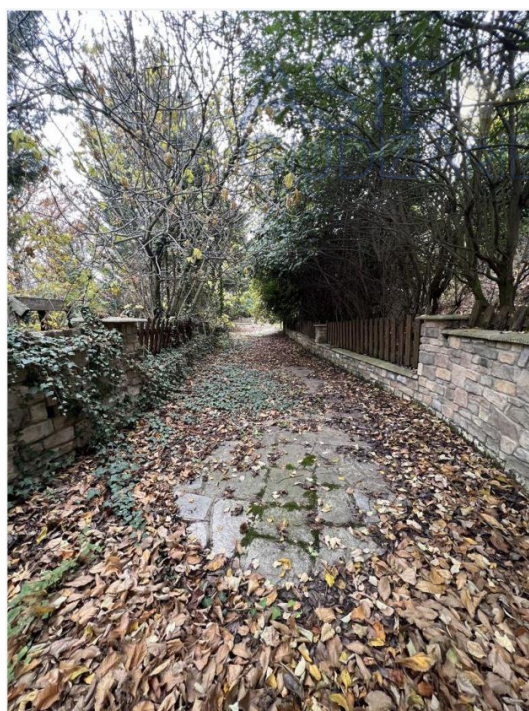
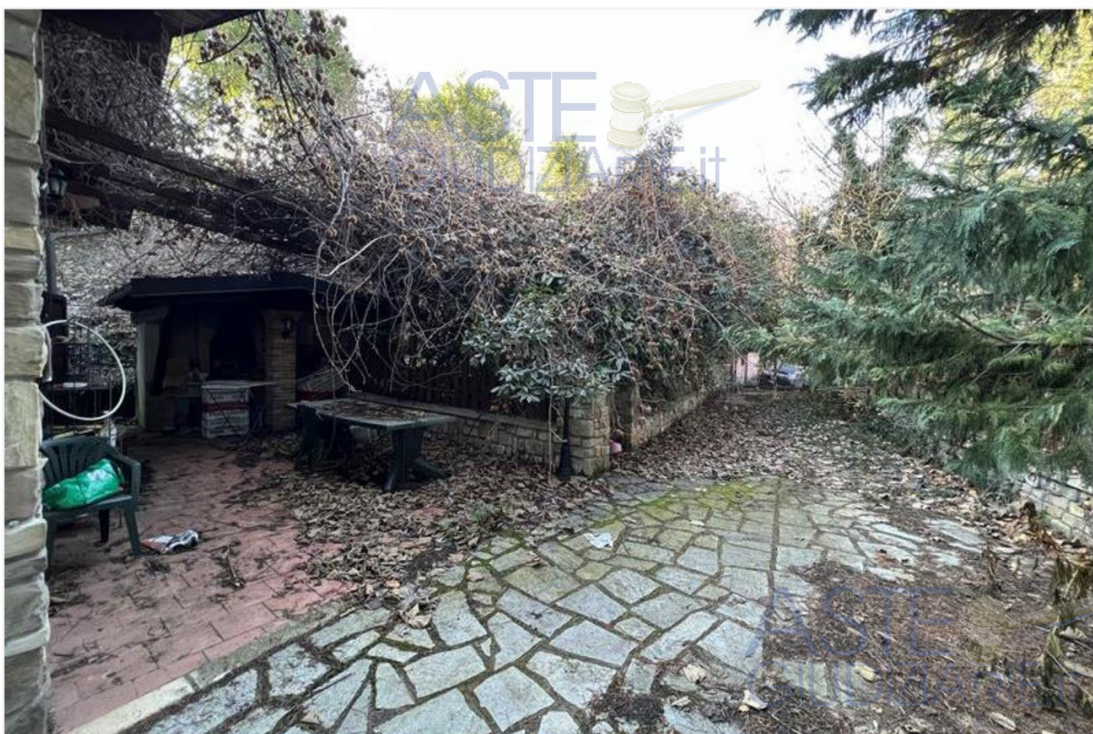
In alto: vista del cancello di ingresso dal civico n° 30 della via Forceria (a sx) e vista del viale che conduce all'immobile A (a dx)

In basso: vista del viale dall'immobile A; sulla sinistra è presente il patio esterno (non sanabile)

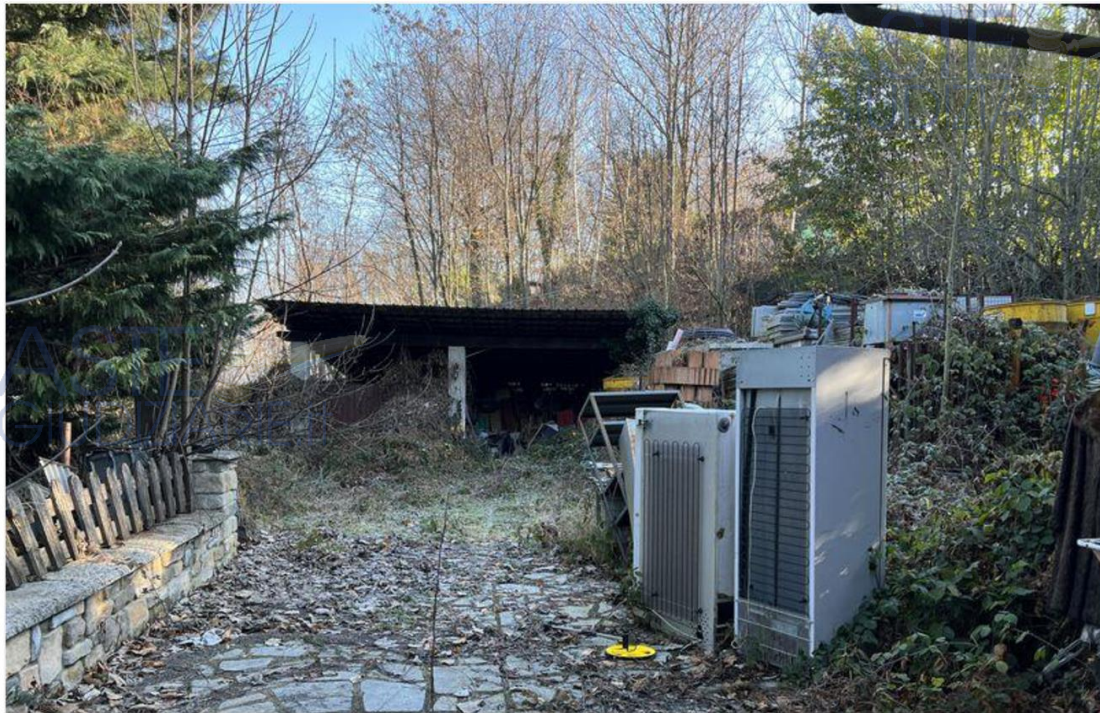
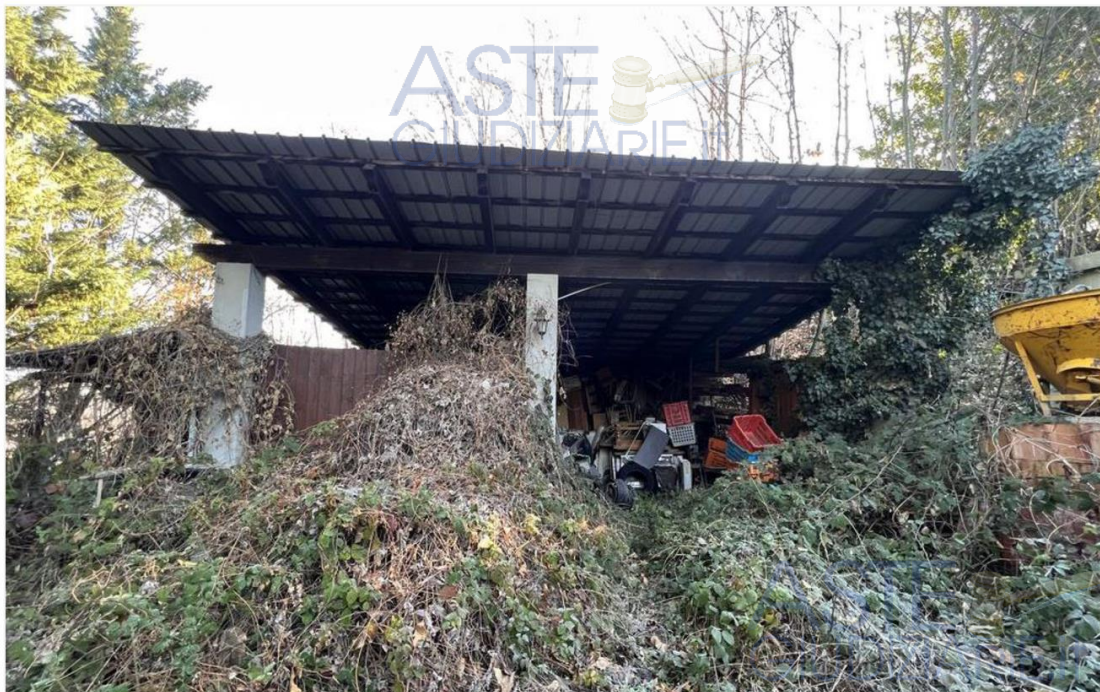
Viste della tettoia (abusiva e non sanabile) posta sul fondo del lotto e dello stato generale del sito, caratterizzato dalla presenza di folta vegetazione e di materiali di risulta e rifiuti di vario genere

Tenuto conto del fatto che a seguito dei colloqui intercorsi con il responsabile dell'Ufficio Tecnico del Comune di Giaveno, la citata tettoia è risultata **non sanabile**, la scrivente precisa che l'attribuzione di rendita presunta e relativa assegnazione degli identificativi catastali: fg. 109, p.lla 102, sub. 2 attribuite dall'Agenzia non può essere completata attraverso la procedura indicata dall' Ufficio Aggiornamenti Catastali in quanto per l'immobile occorrerà procedere alla **demolizione**, inviando successivamente opportuna comunicazione all'Ufficio Accertamento Catastale dell'Agenzia delle Entrate completa di dichiarazione sostitutiva e documentazione fotografica ante e post demolizione e riportando la data della demolizione.

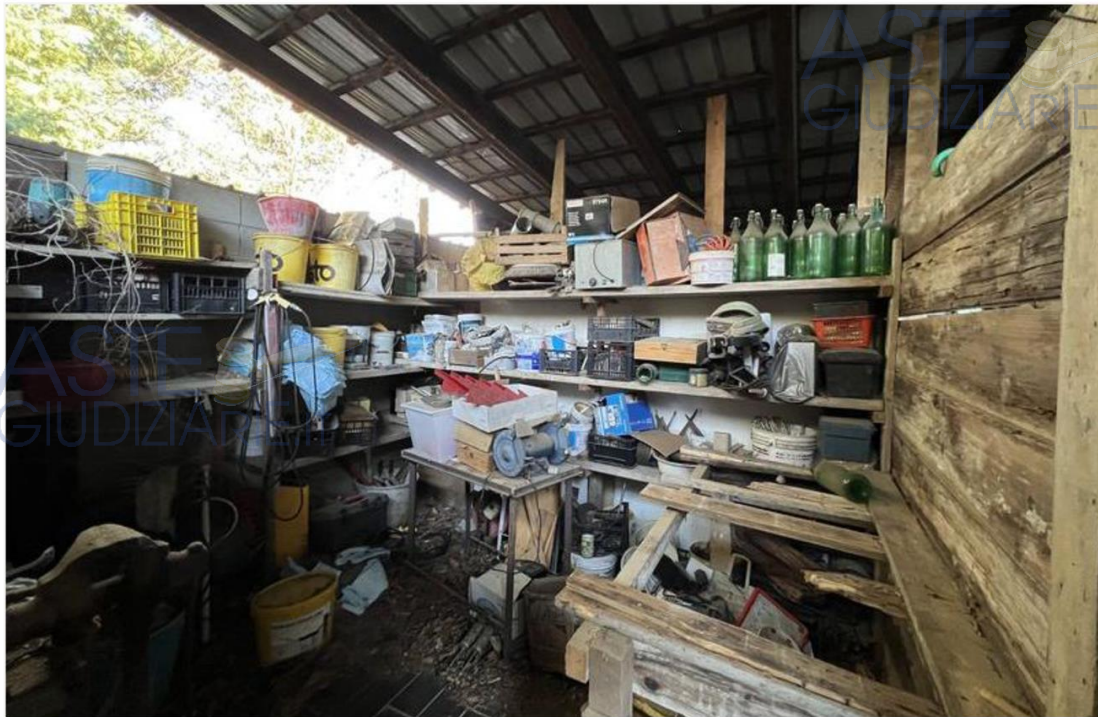
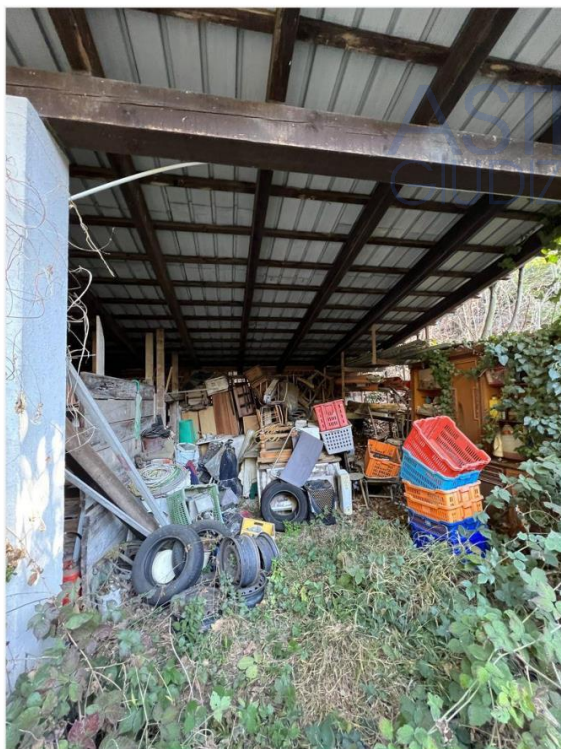
Vista dell'interno della tettoia

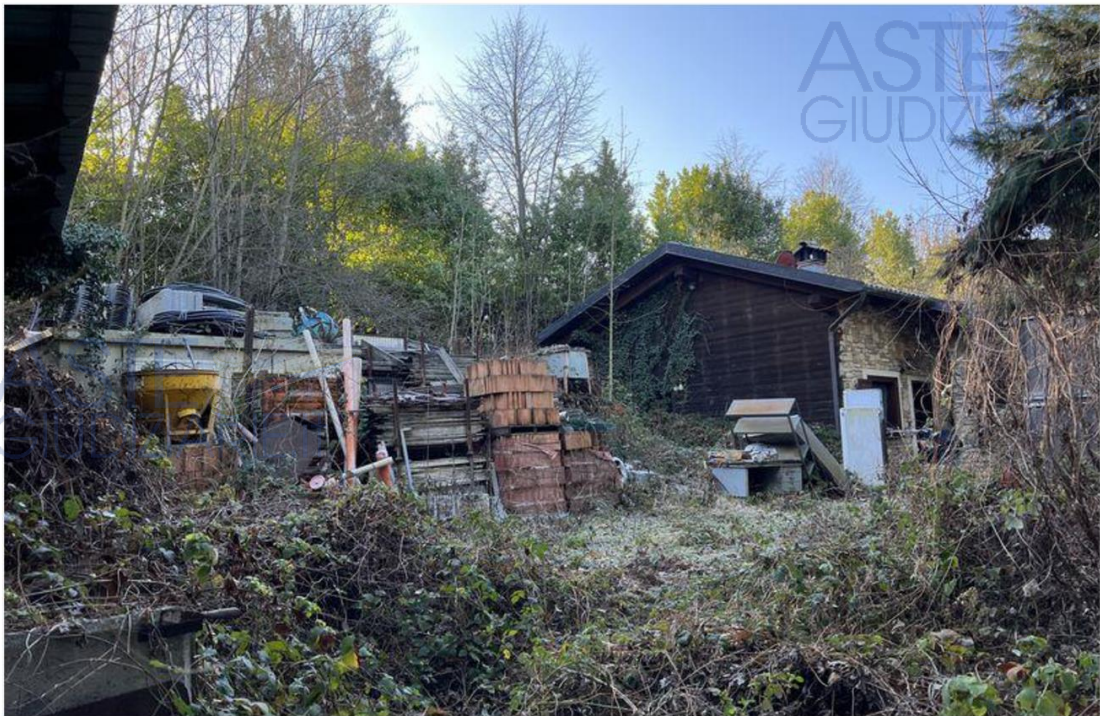
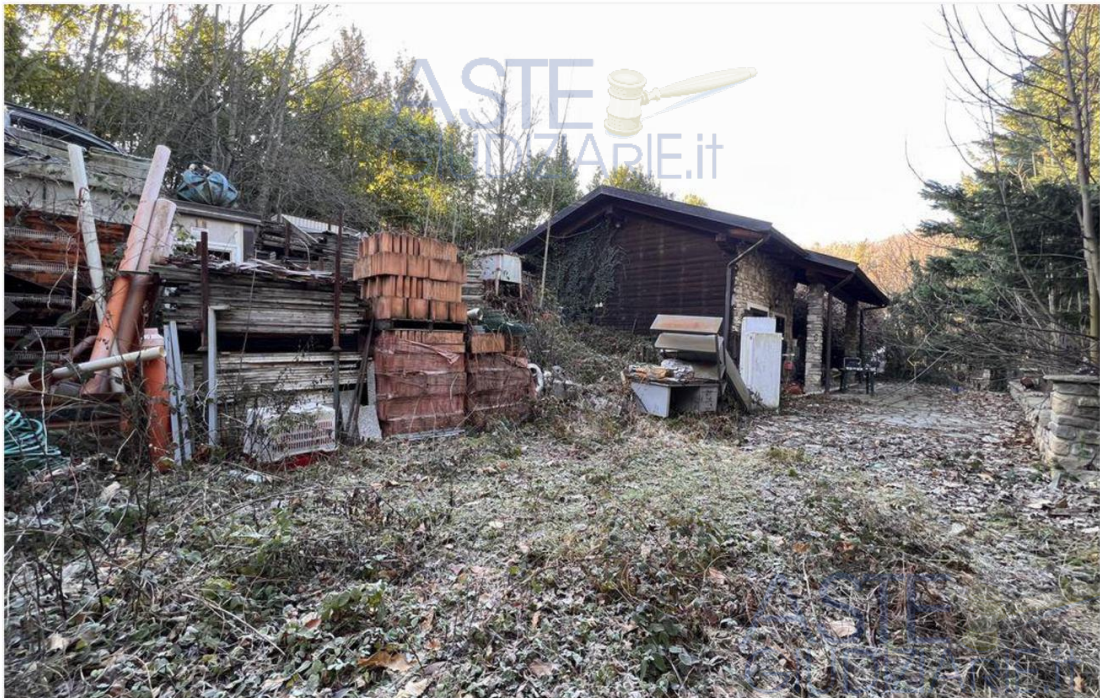
Vista dell'area esterna adiacente all'immobile A (posto sulla destra), occupata in gran parte da cumuli di materiali di risulta e rifiuti di vario genere

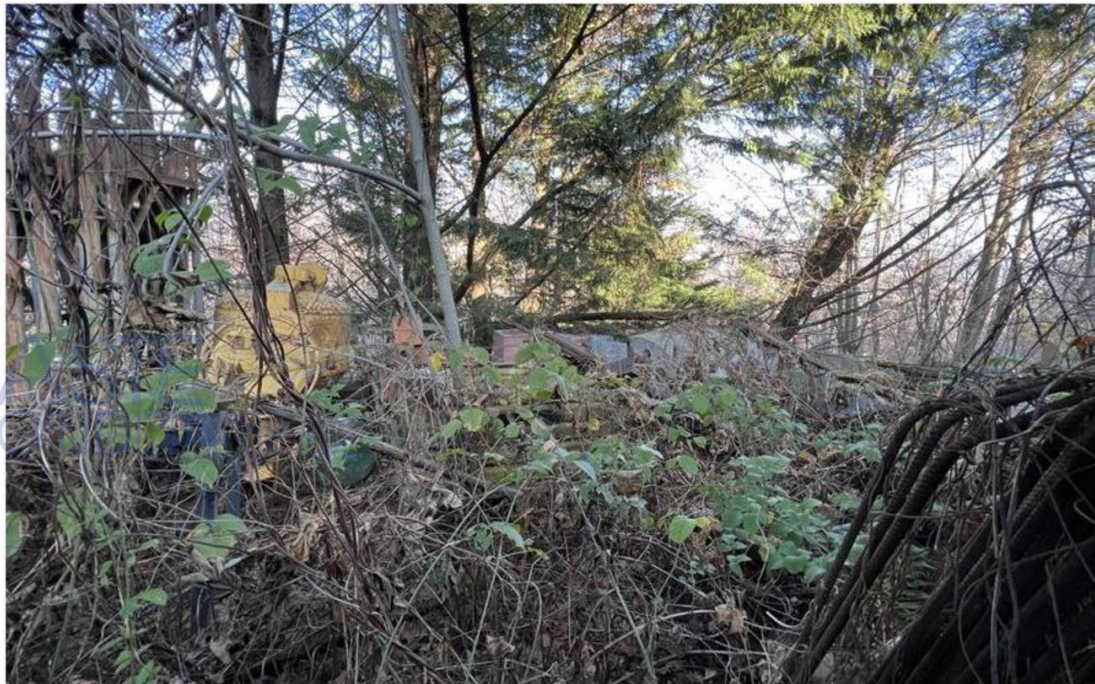
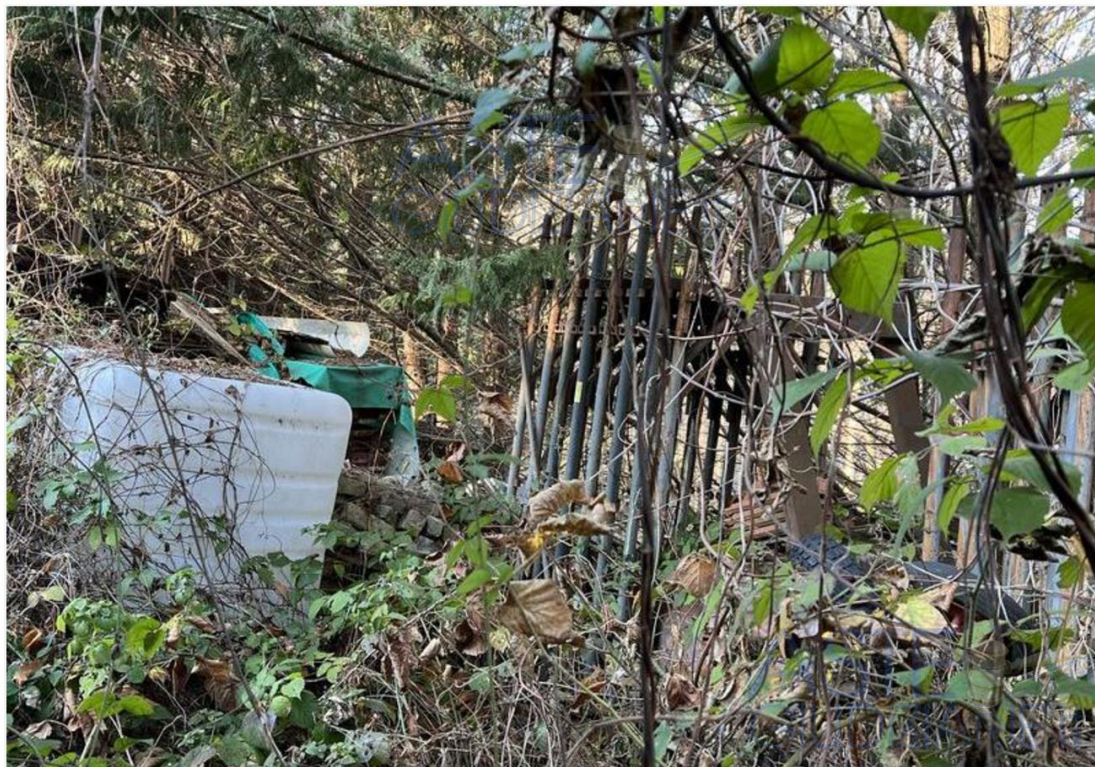
Vista generale del sito in stato di abbandono e caratterizzato dalla presenza di folta vegetazione
