TRIBUNALE ORDINARIO

ESPROPRIAZIONE IMMOBILIARE

N° 354 / 2023 R.G.E.

CONSULENZA ESTIMATIVA GIUDIZIARIA

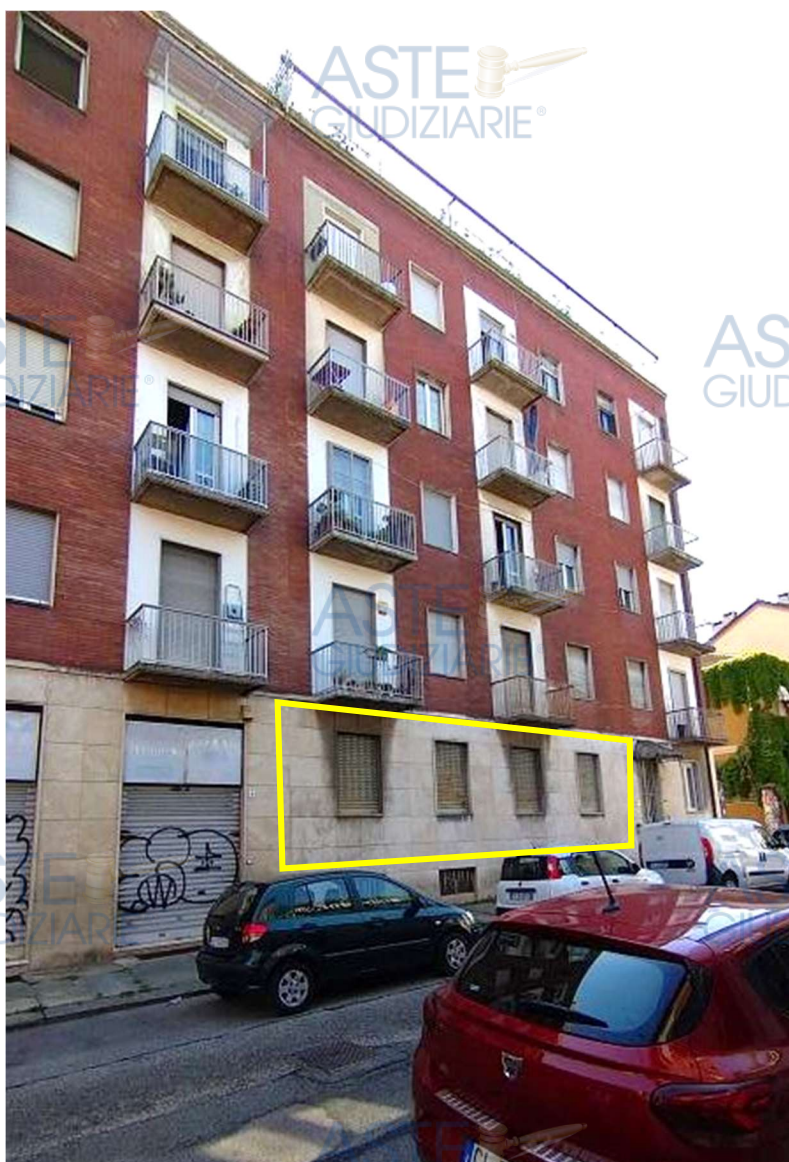
La struttura portante è in cemento armato, i tamponamenti sono in mattoni; il tetto a due falde ha copertura a tegole in laterizio; la facciata lato strada è rivestita con mattonelle di klinker; il basamento è in pietra naturale; la facciata lato cortile è intonacata e tinteggiata; gli infissi sulle due facciate sono di diversa tipologia. Il portoncino pedonale è in vetro sul telaio metallico; il vano scala è intonacato e tinteggiato.

Lo stabile visto da Via Pont; con il rettangolo giallo si indicano le finestre dell'appartamento pignorato

Le caratteristiche di manutenzione e conservazione dell'edificio sono mediocri ed appare necessario effettuare lavori di ripristino sulle facciate.
