TRIBUNALE DI TORINO – SEZIONE ESECUZIONI IMMOBILIARI

CONSULENZA TECNICA D'UFFICIO NEL PROCEDIMENTO

DI ESECUZIONE IMMOBILIARE N.° 438/2022

RELAZIONE PERITALE

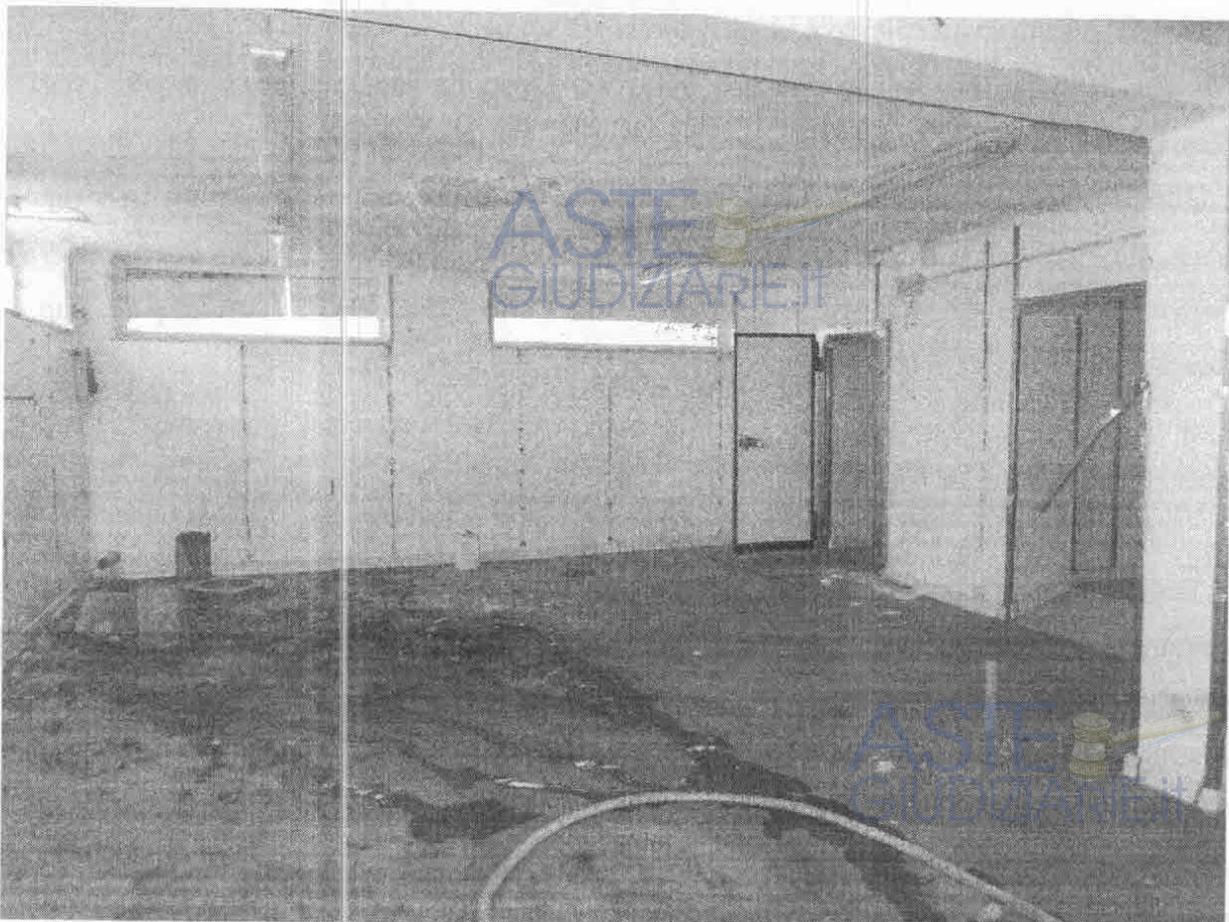
Entrambi i corpi sono in muratura portante con tetto a falde su orditura in legno. Le finestre sono in metallo ( in semplice alluminio nel laboratorio e al piano primo, in alluminio anodizzato negli altri locali ), le porte interne sono prevalentemente in laminato, i pavimenti in monocottura, le pareti del negozio rivestite in ceramica bianca a tutta altezza, la scala di accesso al piano primo in granito. I locali laboratorio hanno i muri rivestiti in materiale lavabile antibatterico tipo vetroresina idoneo alla lavorazione che vi si svolgeva

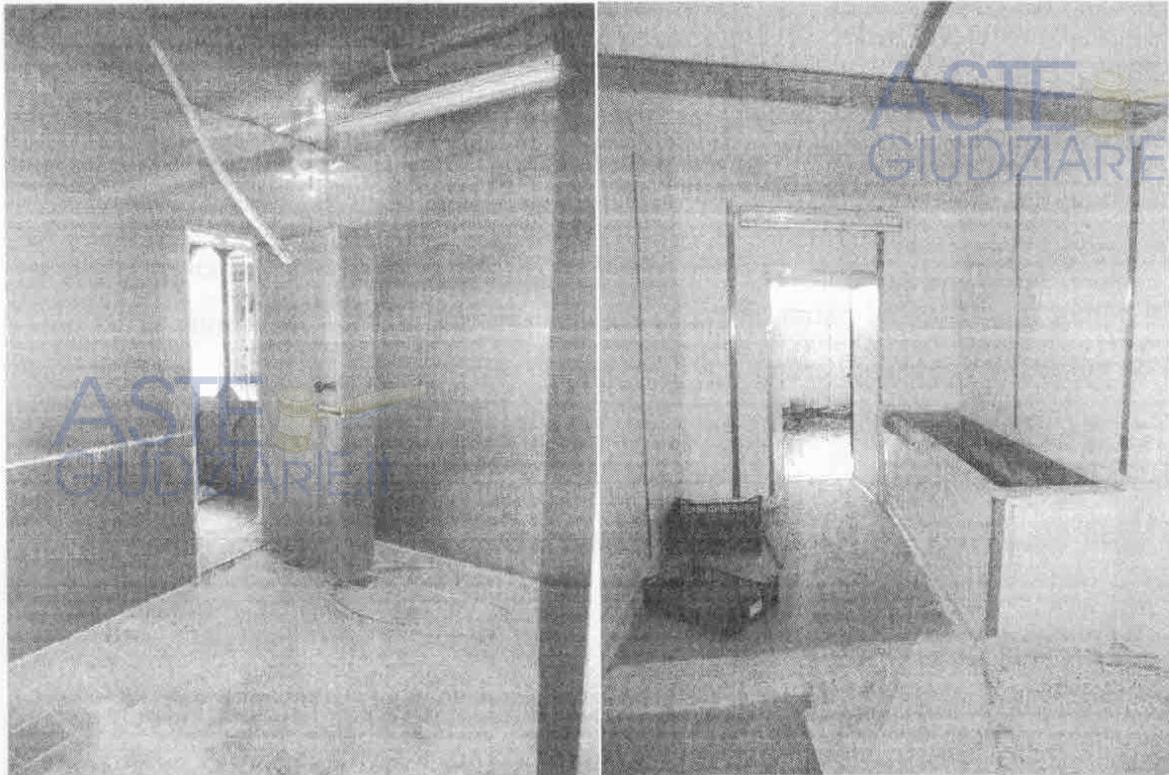
e vi sono locali nei quali erano installate delle celle frigorifere che sono state asportate insieme all'impianto elettrico che le alimentava, in seguito al fallimento più avanti citato

L'immobile in oggetto, date le sue caratteristiche, come già detto, potrebbe essere utilizzato per una destinazione cui fosse adatta l'attuale distribuzione, ma bisogna comunque ripristinare l'impianto elettrico, rifare i servizi e realizzare l'impianto di riscaldamento ove necessario.

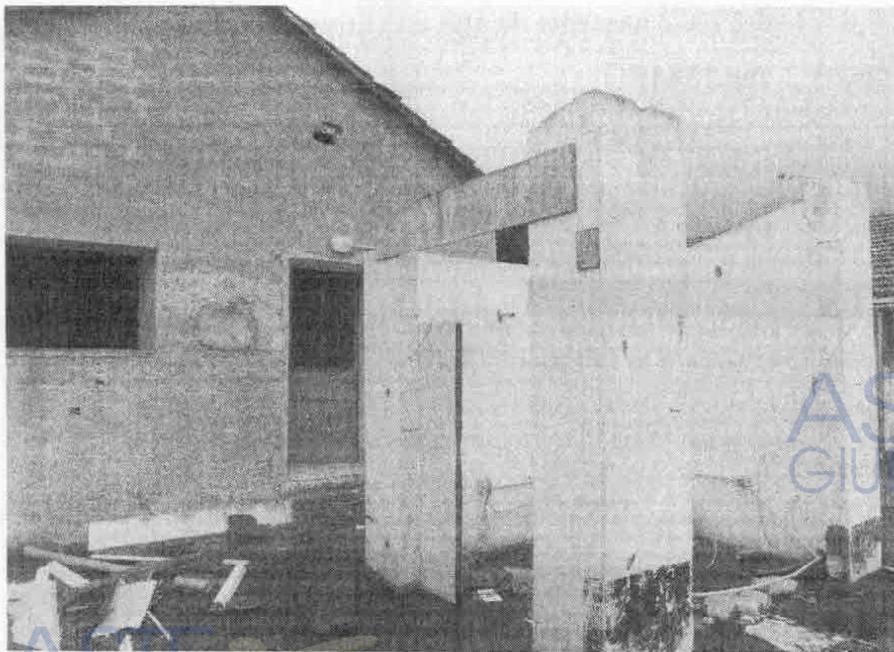
Sul terrazzo del piano primo era stata iniziata la costruzione di una struttura che avrebbe dovuto servire da ricovero per una caldaia: la costruzione non è stata ultimata e la caldaia non è mai stata installata.

- **Magazzino al p. 1°**, composto di 2 vani, terrazzo oltre scala di accesso e disimpegno – sub. 8 – mq.90– senza irregolarità edilizie, ma con una struttura da abbattere sul terrazzo – al valore medio di € 300/mq si applicano i seguenti coefficienti :

- manutenzione ( con struttura da abbattere ) : 0,80,
- distribuzione : 0,95.

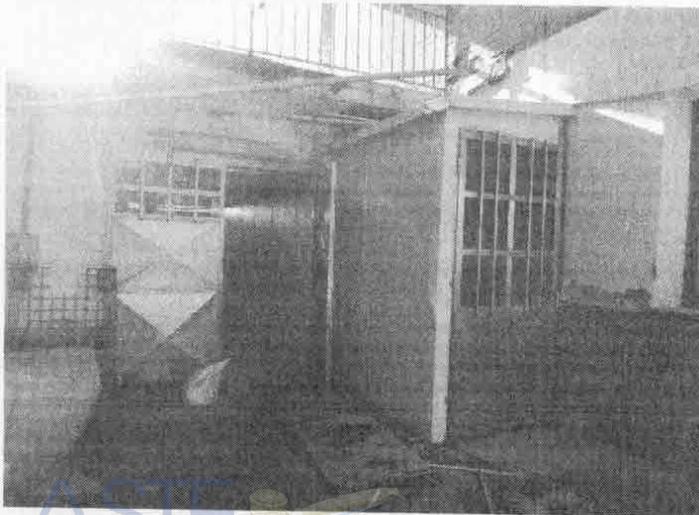
Rispetto al progetto allegato al provvedimento 39/2008 e alle planimetrie catastali sono state apportate alcune modifiche interne ai subalterni 2 e 6 e due modifiche esterne consistenti in ampliamento del disimpegno del laboratorio su corte

Il tutto come da disegno indicativo allegato. Per regolarizzare tali modifiche è necessario un Permesso di Costruire in Sanatoria il cui costo urbanistico dipende da come viene considerato l'immobile ( se commerciale o artigianale ) ed una variazione catastale per ciascuna delle due unità, oltre alle spese tecniche.

L'ampliamento del disimpegno si considera ricadente sul sub.2 , mentre la chiusura della scala al piano primo si considera abuso del piano primo.

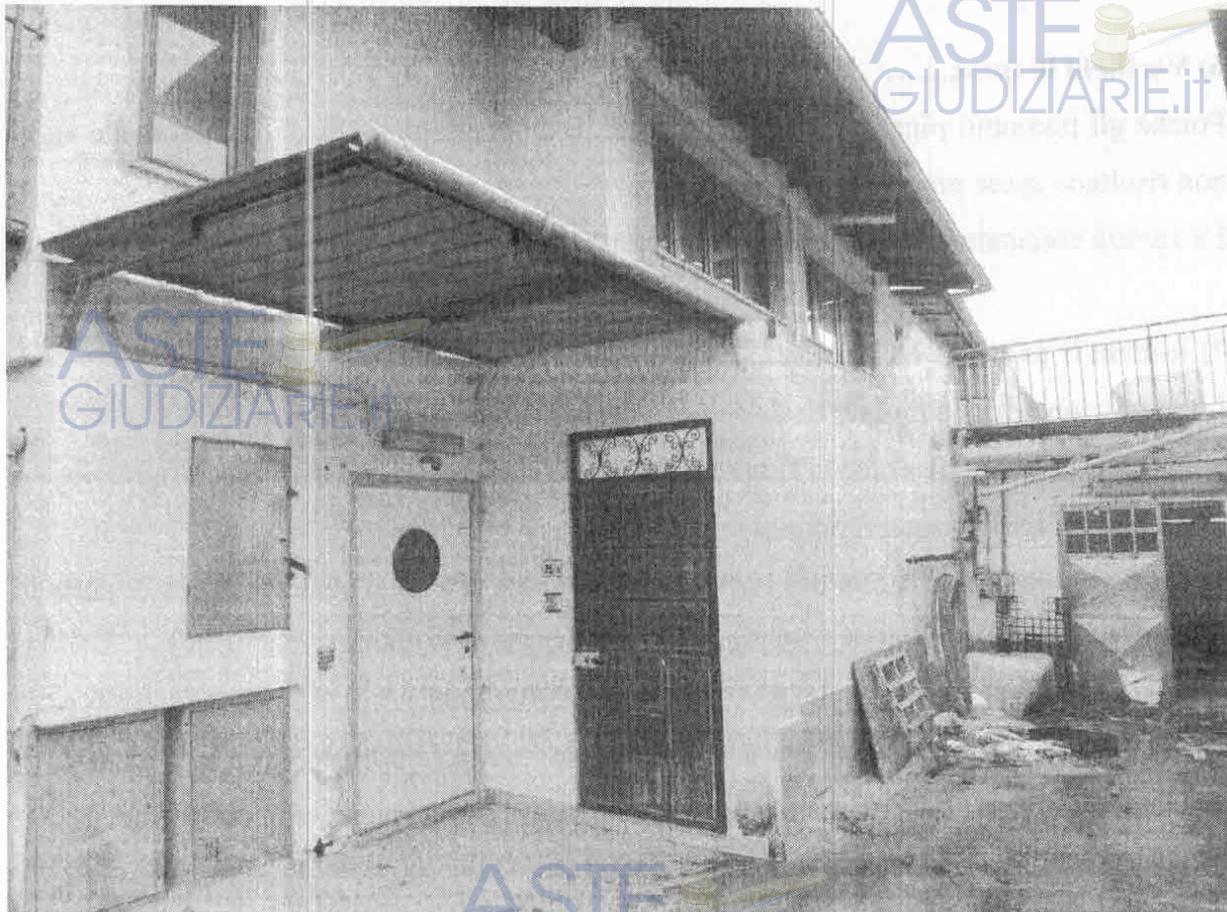
e dalla chiusura della scala al piano primo che era esterna al subalterno 6.
