TRIBUNALE DI TORINO

n° 46/2023 R.G.E.

CONSULENZA TECNICA D'UFFICIO

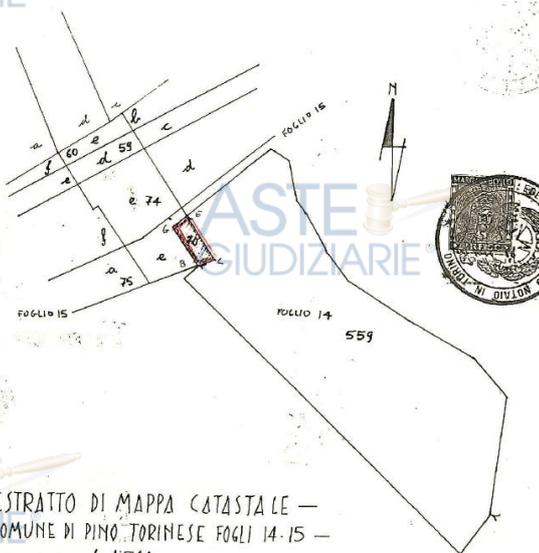
Estratto planimetria allegata al rogito (All. 5.2)

2) dalle ricerche effettuate è emerso che con atto di compravendita rogito notaio Federico BOTTINO di Torino in data 19.01.1971, Rep. 22378/4474, registrato a Torino in data 02.02.1971 al n. 5275 vol. 1174 il "BBBBBBBB" vendette alla "GGGGGGGG società semplice" quanto segue: "...terreno della superficie catastale di metri quadrati centosessantotto (mq. 168), in mappa al foglio 14 numero 70 (già 70 subalterno a), RDL. 8,82 RAL. 4,70, compreso fra le coerenze: residua proprietà dell'Ente venditore a due lati, proprietà della società acquirente agli altri due lati; e più esattamente la porzione di terreno che risulta riportata in pianta, contornata in rosso e perimetrata dalle lettere B.C.E.G.B. nella planimetria che, esaminata ed approvata dai comparanti e vidimata a sensi di legge, allego ad integrare il presente atto sotto la lettera C, ..." (All. 5.2).

— ESTRATTO DI MAPPA CATASTALE —
 — COMUNE DI PINO TORINESE FOGLI 14-15 —
 — 1:1500 —

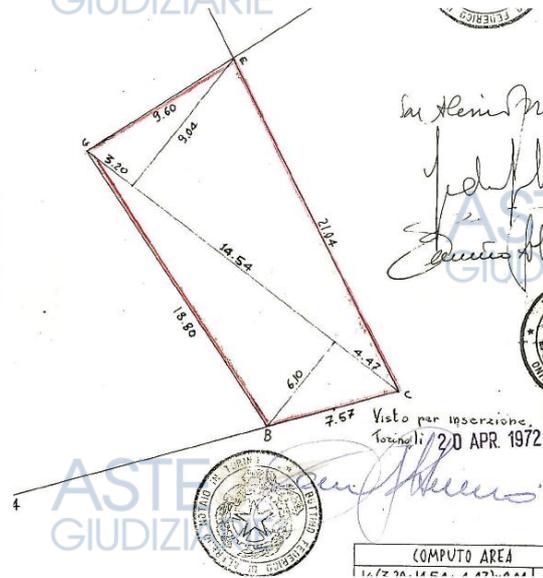
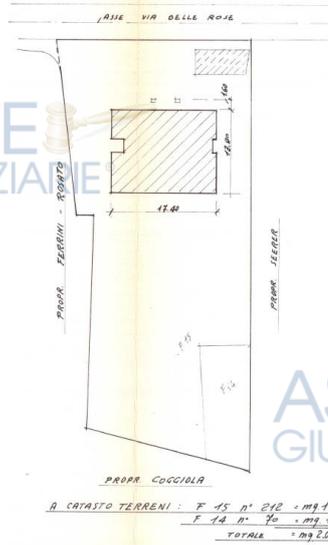
Estratto elaborato grafico unito alla licenza edilizia n. 49 del 03.08.1972 (All. 7.2)

- 3) tale appezzamento di terreno risultava, peraltro, anche graficamente indicato nelle pratiche edilizie aventi ad oggetto il compendio pignorato

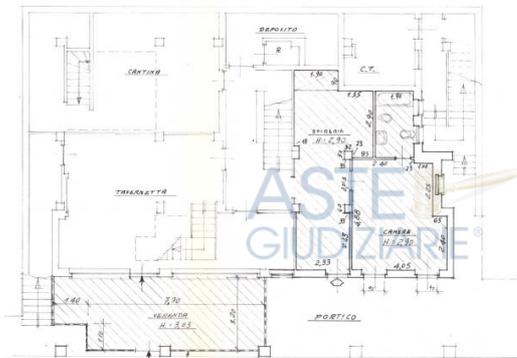
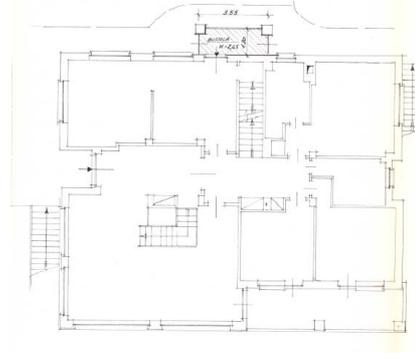
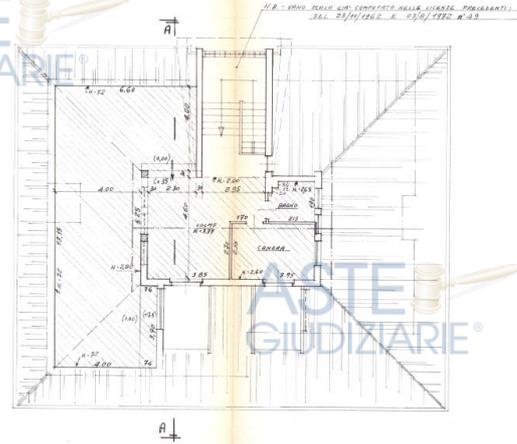
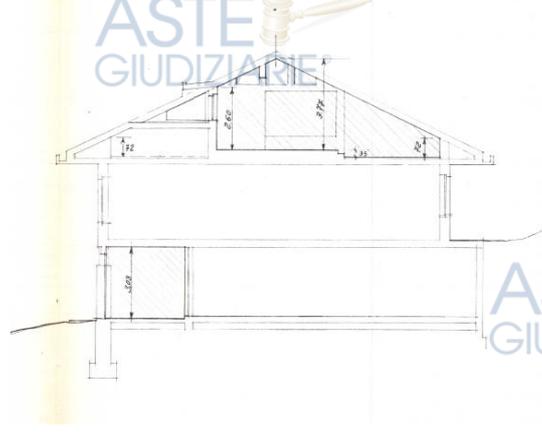
Estratto tavola grafica Concessione in sanatoria

Si precisa che i locali abitativi costituenti l'unità immobiliare censita come sub. 3 sono derivati da suddetta concessione in sanatoria.

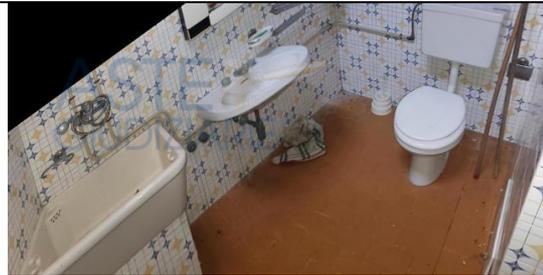
Bagno p. seminterrato

- impianto sanitario: al piano terra un bagno è dotato di lavandino, water, box doccia e parete attrezzata (Foto 43÷45), mentre altro bagno è dotato di lavandino, water, bidet, piatto doccia (Foto 49÷52); al p. mansardato il servizio igienico è dotato di lavandino, bidet, water, piatto doccia (Foto 65÷67); al p. seminterrato il bagno abusivo è fornito di lavandino, water, pilozzo (Foto 101-102) e l'altro bagno al piano risulta composta da lavandino, water, bidet, vasca da bagno (Foto 112÷116);

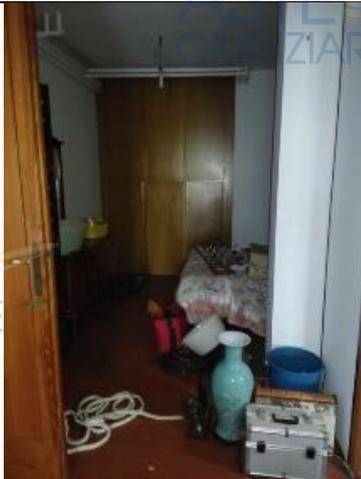
Locale 'stireria' (u.i.u. sub. 3)

3. apertura di porta nella camera verso scala esterna (Foto 108, 119);
4. il vano 'stireria' risulta impropriamente utilizzato come 'letto/dormitorio' (Foto 107-117);
5. realizzazione camino in muratura nella tavernetta (Foto 80-81);
6. il locale identificato nelle tavole grafiche come 'serra' risulta tramezzato ed utilizzato come 'tavernetta' - 'studio' (Foto 74-83); nello 'studio' risulta la chiusura di parte del serramento esterno con pannellature lignee (Foto 75); risulta demolita la scala interna (Foto 83);
7. chiusura di una finestra del locale caldaia (Foto 120);
8. cambio di destinazione d'uso da 'camera' in 'cucina' dotata dei relativi impianti, a diretto contatto con il servizio igienico **non disimpegnato**;
9. nel 'deposito' è stato creato un servizio igienico (Foto 100, 101) privo di porta e aerazione.

Le difformità di cui agli ultimi due punti 7-8 non possono essere sanate per cui le opere dovranno essere ripristinate come da stato assentito, compreso ogni utilizzo dei vani difforme da quello licenziato.
