TRIBUNALE DI TORINO
Sezione Esecuzioni Immobiliari
Giudice Dott.ssa Alonzo

R.G.E. 798/2021

PERIZIA PER ESECUZIONE IMMOBILIARE

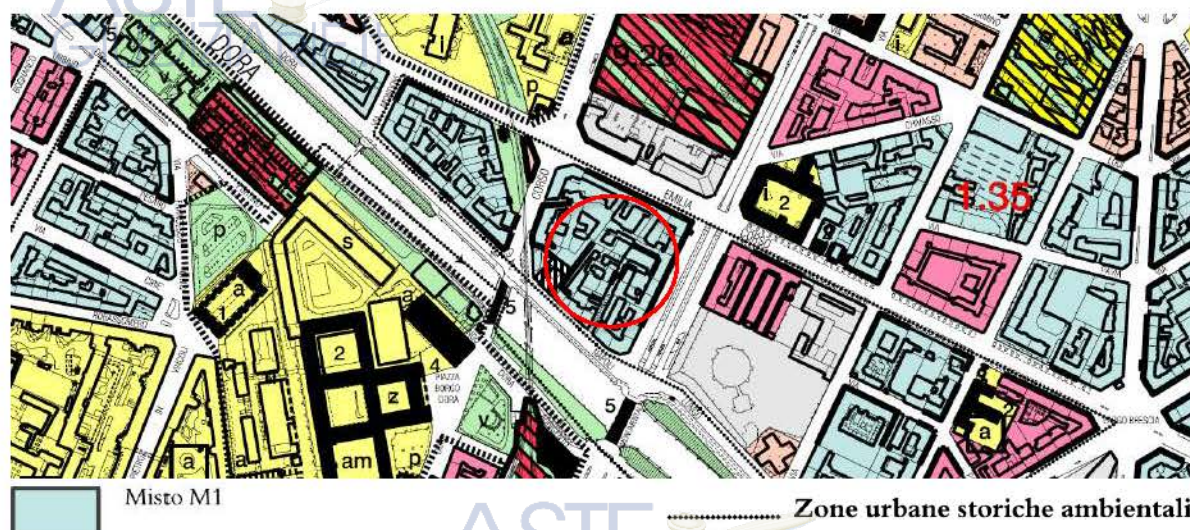
Situazione urbanistica

Secondo il Piano Regolatore di Torino il bene ricade in area normativa M1: isolati misti prevalentemente residenziali. Le attività nocive o moleste devono essere sostituite con la residenza o convertite ad usi compatibili con la stessa. La destinazione è residenziale (v. art.3 punto 1A). Al piano interrato, terreno e primo sono consentite le attività commerciali al dettaglio, di cui all'art. 3 punti 4A1a e 4A1b1 nei limiti e nel rispetto di quanto disposto nell'allegato C, attività per la ristorazione e pubblici esercizi (v. art. 3 punto 4A2), attività artigianali di servizio (v. art. 3 punto 4A3), attività di produzione (purché compatibili con la residenza in relazione all'inquinamento atmosferico e acustico, in applicazione delle specifiche disposizioni normative di settore) (v. art. 3 punti 3A1 e 3A2) e di ricerca anche a carattere innovativo, uffici pubblici e privati non a carattere direzionale (v. art.3 punto 5A) e, anche ai piani superiori, studi professionali (v. art. 3 punto 5A1). A tutti i piani sono consentiti gli usi ricettivi (v. art.3 punto 2A).

Il bene fa parte, inoltre, delle "Zone urbane storico-ambientali" le parti di territorio caratterizzate da insediamenti storici e spazi che qualificano il tessuto urbano.
