TRIBUNALE DI TORINO
Sezione Esecuzioni Immobiliari
Giudice Dott.ssa Gambino

R.G.E. 940/2019+640/2023

PERIZIA PER ESECUZIONE IMMOBILIARE

Il pignoramento colpisce la piena proprietà per la quota di 1/1 di fondi rustici siti a Pinerolo (TO), in strada delle Mollere n. 5. Tali fondi sono denominati "Cascina Perino" e sono costituiti da un terreno con entrostante fabbricato rurale, composto da:

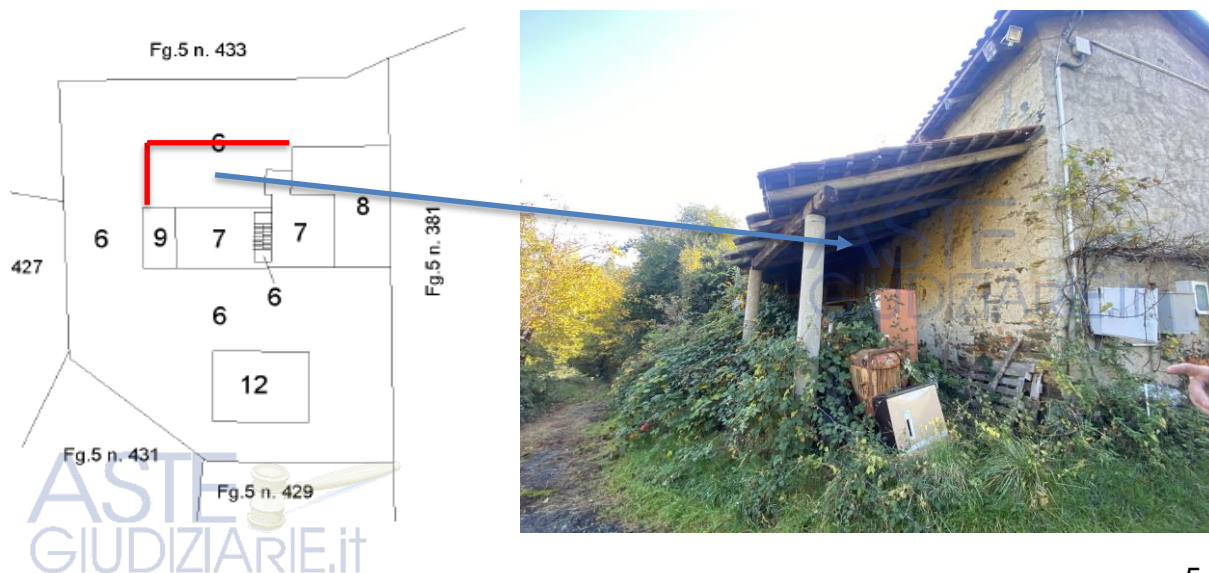
La tettoia indicata nel disegno che segue non è accatata.

La costruzione delle due tettoie potrà essere sanata soltanto previa verifica del rispetto della normativa edilizia e urbanistica o, in alternativa, dovranno essere demolite.
