Tribunale Ordinario di Varese

Perizia dell'Esperto ex art. 568 c.p.c. Geom. Mattia Munaretti, nell'Esecuzione Immobiliare R.G.E. 46/2023

Il bene oggetto di pignoramento è identificato al NCEU al foglio VA/3 mappale 1553 subalterno 6 [A/2] e subalterno 32 [C/6] siti in via Val Pusteria, 13 - Varese (VA)

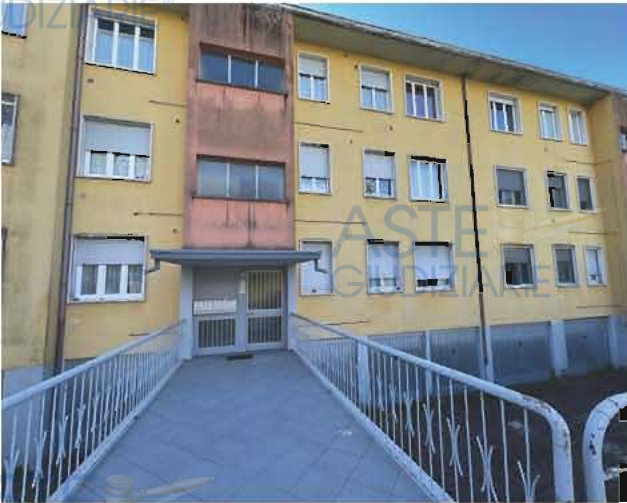
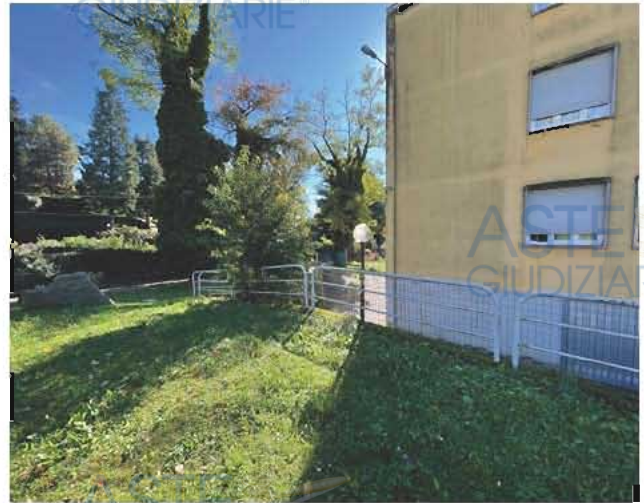
FOTO ESTERNE

Oggetto della presente perizia è un appartamento posto al piano primo di una piccola palazzina di più unità residenziali oltre a pertinenze. La struttura in pilastri ed il tetto a singola falda necessitano di una riqualificazione generale determinata da una limitata manutenzione ordinaria. L'unità residenziale si presenta in buono stato di manutenzione generale e si sviluppa in tre locali, cucina e bagno oltre a disimpegno e balcone. Completano la proprietà uno box auto ed una cantina al piano interrato. L'accesso pedonale e carraio sono separati. Entrambi da via Val Pusteria. Le finiture rilevate sono tendenzialmente da considerarsi buone. Gli impianti risultano esser in discrete condizioni: il riscaldamento è centralizzato, con corpi radianti originari dell'edificazione, mentre l'impianto idraulico necessita di aggiornamento e manutenzione, in quanto nel locale bagno è presente un'infiltrazione verosimilmente derivante dalla colonna condominiale.
