TRIBUNALE DI VERONA  
ESECUZIONI IMMOBILIARI

PERIZIA DI STIMA

LOTTO UNICO

Esecuzione Immobiliare	Procedimento n. 25/2024 RE
Giudice	Dott.ssa Paola Salmaso
Creditore Procedente	[REDACTED]
Creditore Intervento	[REDACTED]
Creditore Intervento	[REDACTED]
Parte Esecutata	[REDACTED]

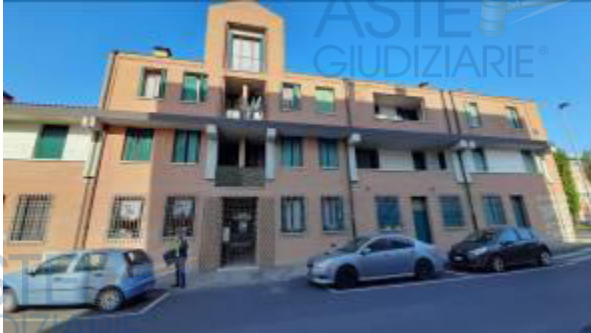
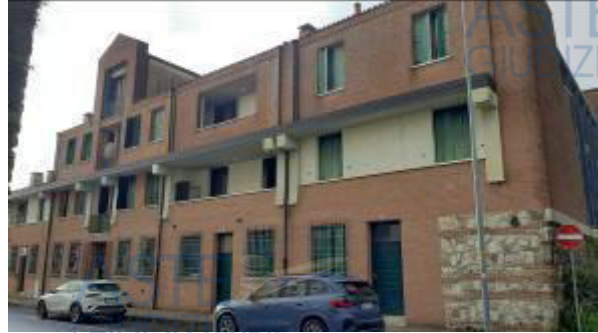
L'appartamento è inserito in una struttura residenziale, denominato "Orizzonte" nascente da una costruzione del 2001 circa. L'appartamento versa in scarso stato di manutenzione.

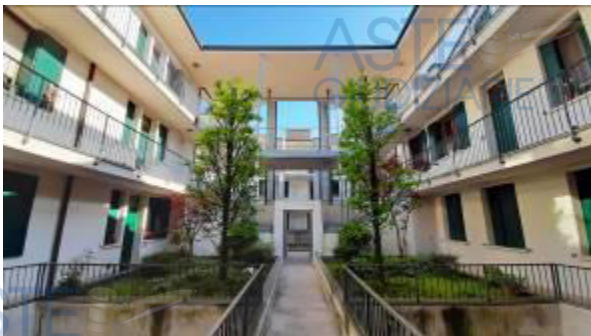
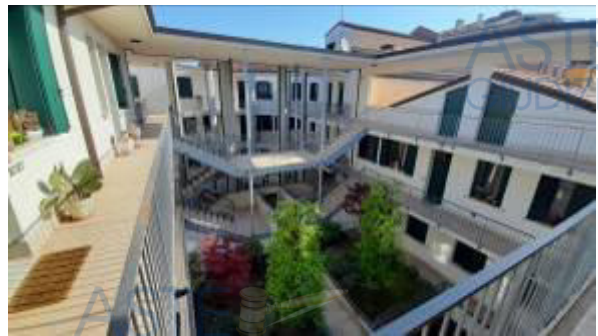
L'alloggio è di buone dimensioni in quanto nascente in origine, dalla fusione di due unità abitative; di queste ultime, se pur non in uso, ha mantenuto una doppia porta di accesso alla residenza.

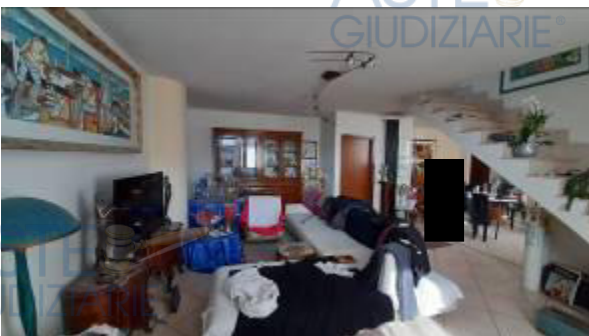
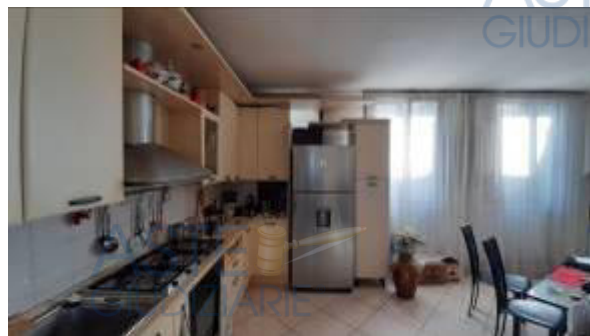
L'unità abitativa misura mq 212 circa di superficie netta, corrispondenti a mq 188 circa di superficie commerciale e si compone al piano secondo di soggiorno con zona cucina, due stanze e due servizi igienici uno dotato di doccia, l'altro di vasca idromassaggio vetusta.

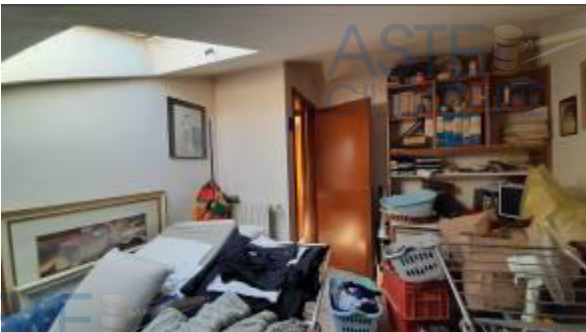
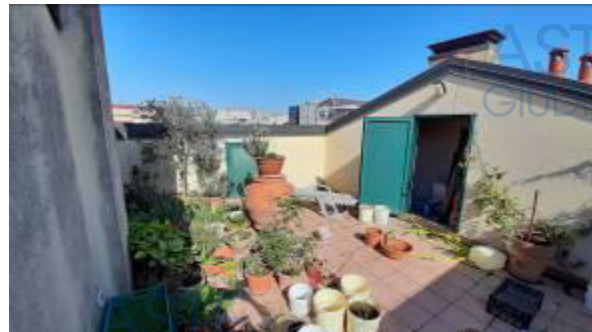
Nel vano soggiorno insiste una scala in muratura che porta al piano terzo di sottotetto non abitabile, dove prende posto un servizio igienico ed il vano accessorio adibito a soffitta ripartita in due ambienti, oltre ad una terrazza, quest'ultima dotata di ripostigli in vano di sottotetto.

La scala risulta non a norma, per mancanza di ringhiera di protezione e corrimano.

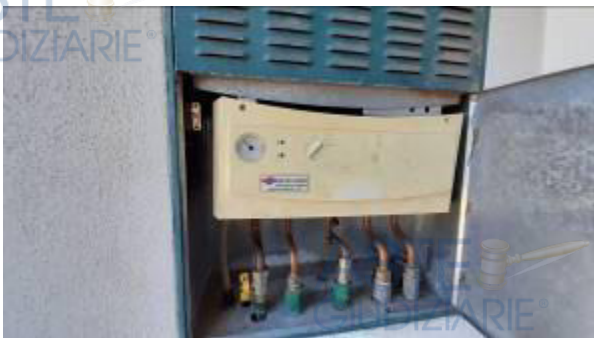
L'appartamento è termoautonomo con caldaia murale vetusta, inserita in nicchia in balcone esterno. Al piano interrato dello stabile è dislocato il vano cantina direttamente raggiungibili dal vano scala condominiale e tramite ascensore.

L'altezza interna dei locali abitativi misura h. 2,70; mentre il piano in sottotetto misura H max 2,65, h min. 0,60, il vano cantina misura h 2,47.

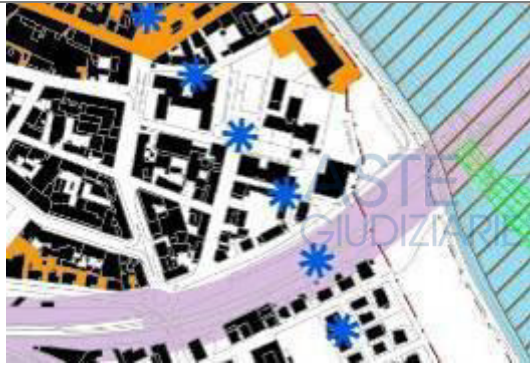
Carta dei vincoli Pianificazione Territor. Nord

Art. 14 - Vincolo Paesaggistico – Corsi D'Acqua  
(D.Lgs. 42/2004 – art. 142 lett. C)

Area ricade in zona assoggettata a Vincolo paesaggistico D.Lgs. 42/2004 – per la presenza di Corsi d'acqua.

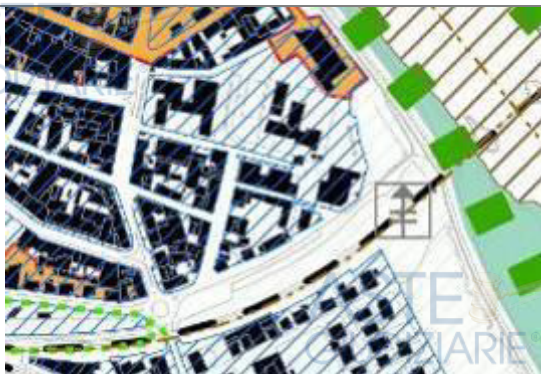
Tavola delle Trasformabilità Nord

Sistema Insediativo

Art. 43 - Tessuto urbano consolidato /  
Residenza e servizi per la residenza

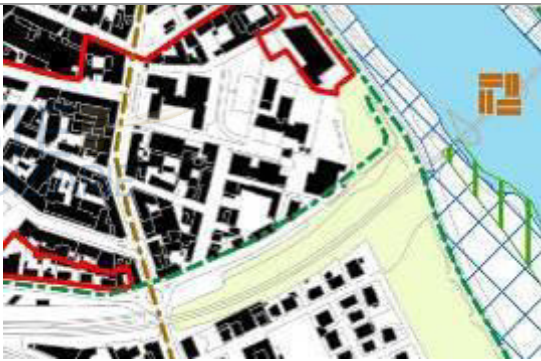
Tavola delle Invarianti Nord

Art. 36 - Invarianti di natura Geologica – vicinanza corsi d'acqua e specchi lacustri

Art. 37 - Invarianti di natura Paesaggistica – vicinanza percorsi ciclabili PAT

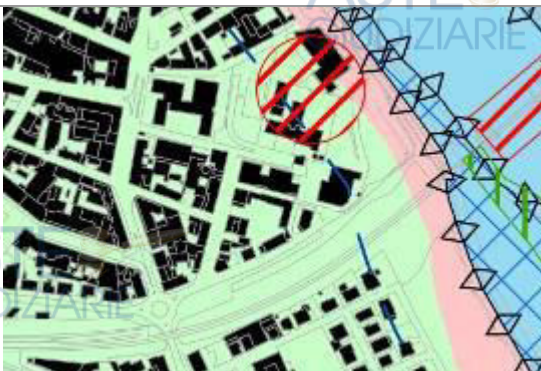
Carta delle Fragilità – Nord

Compatibilità Geologica  
Art. 40 Area Idonea

Zone di Tutela  
Art. 42 – Vicinanza area di possibile interesse archeologico

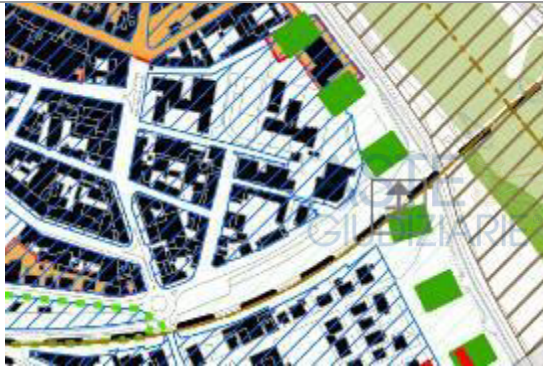
Carta degli ambiti di Valutazione SIC Nord

Sistema Insediativo  
Art. 43 - Tessuto urbano consolidato /  
Residenza e servizi per la residenza  
Sistema Ambientale  
Art. 61 – Vicinanza Corridoi Ecologici principali

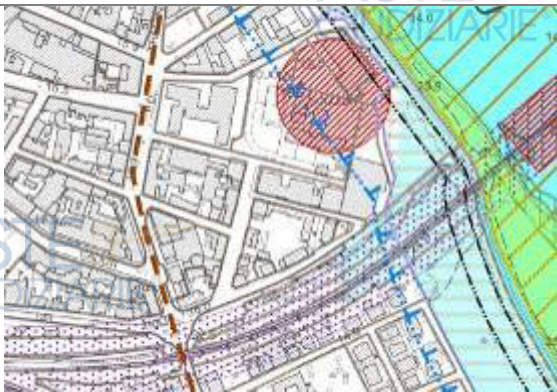
Piano degli Interventi – vincoli di Tutela

Tutele  
Art. 84 – Vicinanza Strade Lombardi Veneto  
Art. 67- Vicinanza Aree di possibili interessi archeologici  
Art. 79 – Vicinanza Fascia di tutela per fiumi, torrenti e canali arginati e navigabili

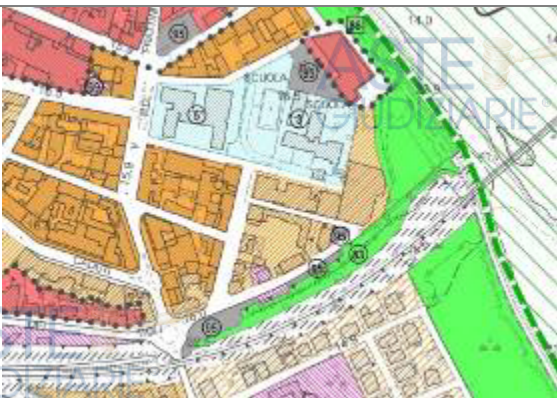
Zonizzazione

L'area ricade all'interno del confine Comunale

Zona B – a Destinazione Residenziale e mista, di integrazione e completamento  
Art. 25 – B1 zone di edificazione sature

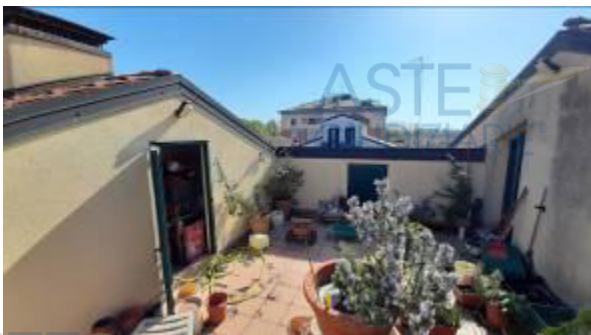
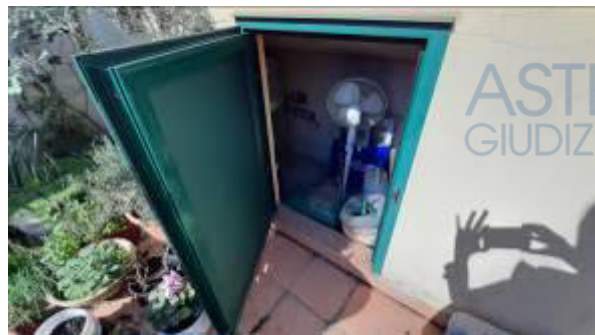
Per quanto concerne la sola parte di immobile che comprende la copertura piana, esprimo che le dimensioni della terrazza riscontrate sui luoghi appaiono verosimili alle dimensioni riportate in planimetria catastale, tuttavia ho riscontrato la presenza di n. 3 ripostigli in sottotetto non censiti in planimetria dell'immobile.

I tre vani di sottotetto gravano all'interno del sedime della sottostante unità abitativa oggetto di pignoramento.

La planimetria catastale non verrà aggiornata a cura della Ctù e l'assegnatario dovrà farsi carico della regolarizzazione. Degli esborsi per la regolarizzazione planimetrica, la Ctù ne ammette i costi.

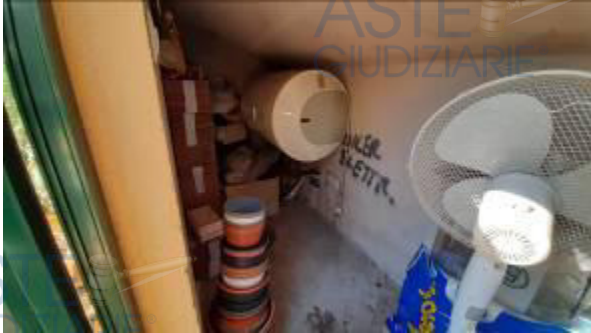
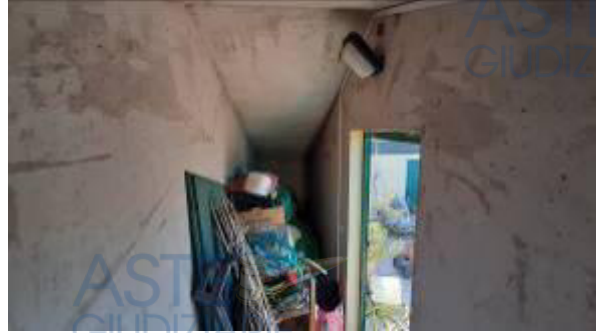
Verificato ogni elemento inerente le normative riguardanti l'accatastamento di vani in sottotetto, emerge che risulta necessario accatastare in planimetria le sole parti in sottotetto eccedenti l'altezza di h. 1,50 m.

I tre vani in sottotetto misurano rispettivamente:

I° - mq. 4,06, H min. 1,10, hmax 1,29

II° - mq 5,09, H min. 0,95, hmax 1,10

III° - mq 5,38, H min. 1,20, hmax 2,32

Ne consegue che solo una parte minima di un vano di sottotetto, ovvero la parte di altezza da h 1,50 ad h 2,32 corrispondente alla misura stimata di 2,5 mq circa, deve essere censito e riportato in planimetria catastale.
