TRIBUNALE ORDINARIO DI ROMA
SEZIONE QUARTA CIVILE – ESECUZIONI IMMOBILIARI

Esecuzione n. 294/2022

RELAZIONE DI CONSULENZA TECNICA

L'immobile oggetto del pignoramento è un **villino unifamiliare** a destinazione residenziale, facente parte del Condominio denominato *"Bonifica Val Rufina"*, ubicato in:

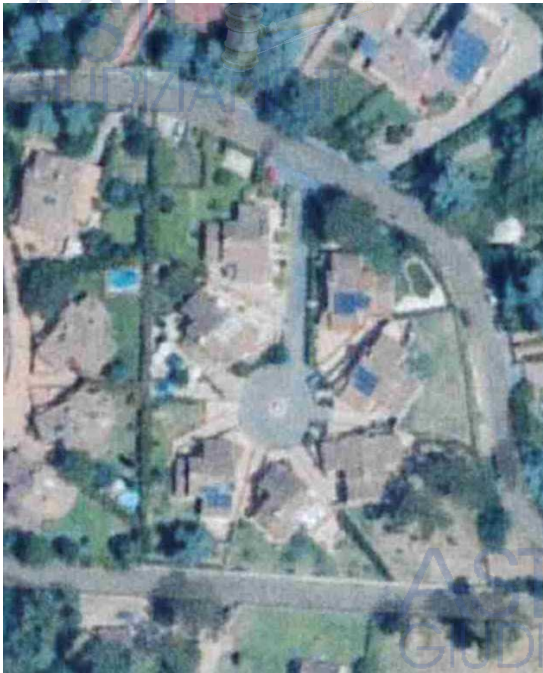
foto 1 Lotto 1

Il villino pignorato appartiene al Lotto n. 1, servito da una propria viabilità locale (v. foto 1) che fornisce accesso pedonale e carrabile a 7 distinti villini unifamiliari, tra cui quello di interesse è

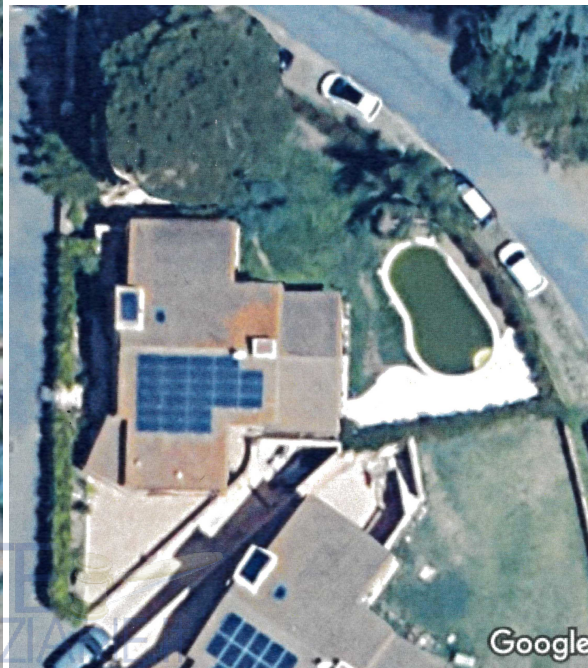
foto 2 Lotto 1 – int. 1

contraddistinto dall'interno n. 1 (v. foto 2).

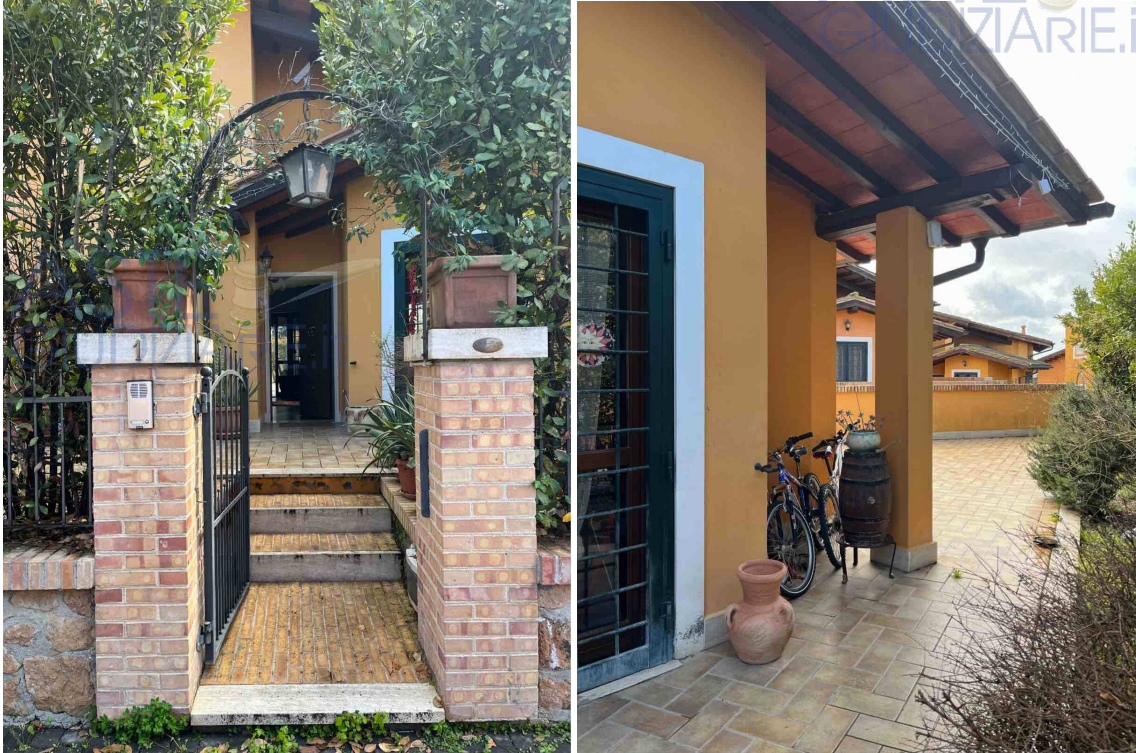
foto 3 - ingresso al villino

L'ingresso pedonale al villino avviene dalla viabilità locale mediante un cancello in ferro munito di citofono che adduce ad un piccolo portico coperto sul prospetto Ovest dell'edificio (v. foto 3).

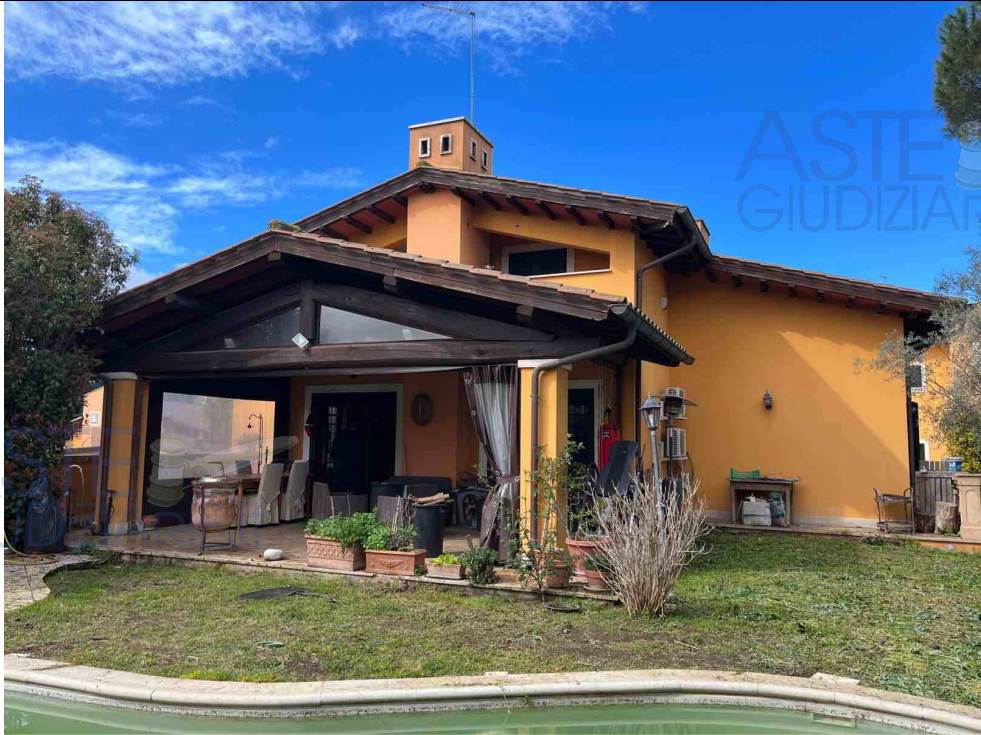
foto 5 – prospetto Est

Il prospetto Est dell'edificio, al piano terra, è servito da un portico coperto da tetto a falde (v. foto 5) ed affaccia sul giardino, nel quale è stata ricavata una piccola piscina (priva di legittimità urbanistica e catastale – v. foto 6); al piano primo sottotetto l'affaccio avviene per il tramite di due piccoli balconi – stenditoi tra loro comunicanti.

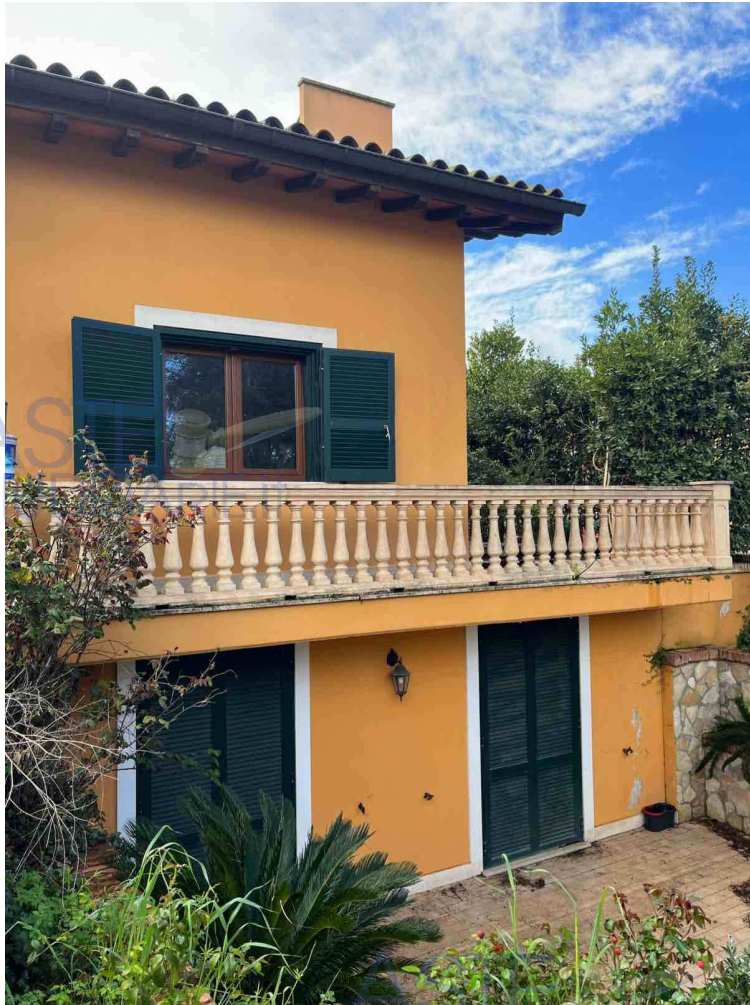
foto 7 – prospetto Nord

Il prospetto Nord dell'edificio, oltre ad un'apertura del piano terra su balcone scoperto, presenta 2 aperture del piano seminterrato che affacciano su un lastrico scoperto (v. foto 7).

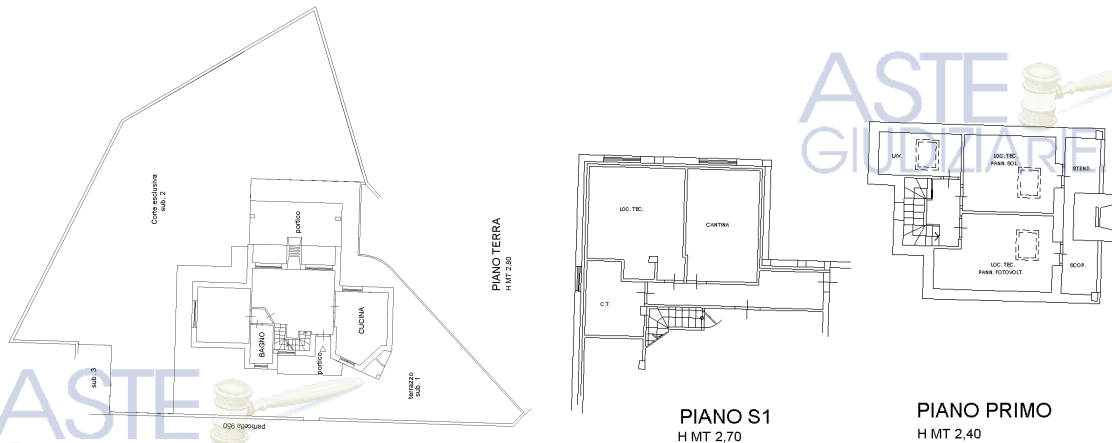
sub 1 – area esterna scoperta adibita a giardino e sub 2 – abitazione in villino ai piani S1 – T – 1

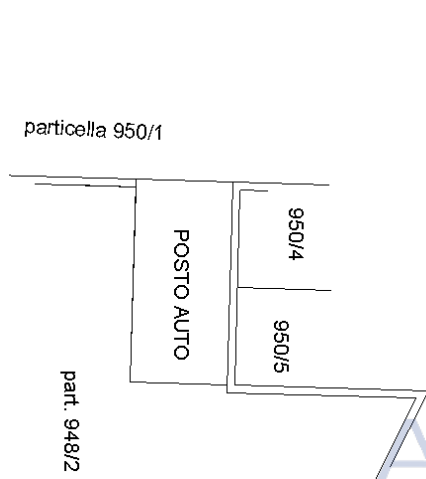
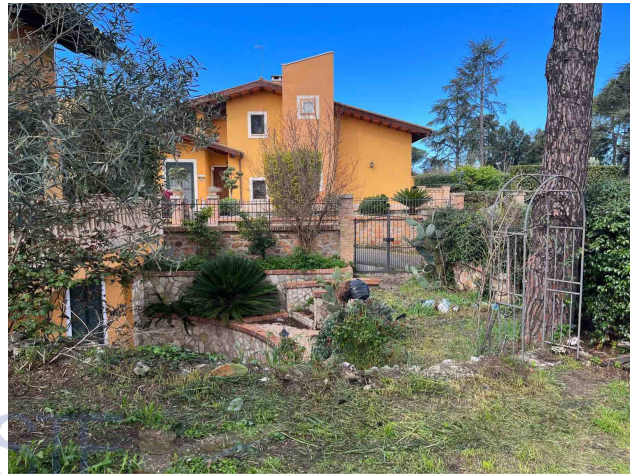
sub 3 – posto auto scoperto a raso con accesso dalla viabilità locale tramite un cancello manuale

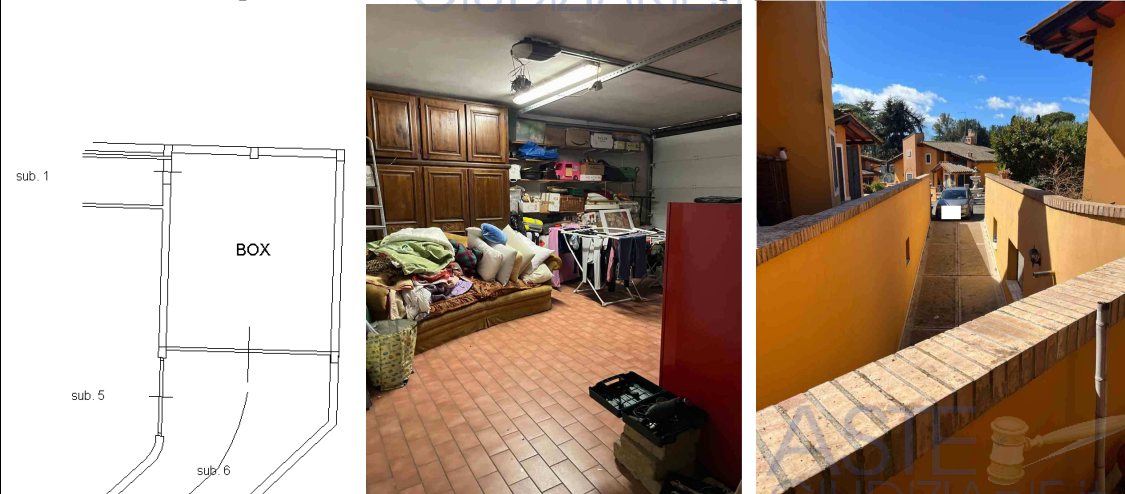
sub 4 – box auto al piano interrato int. A con accesso da rampa privata sub 6

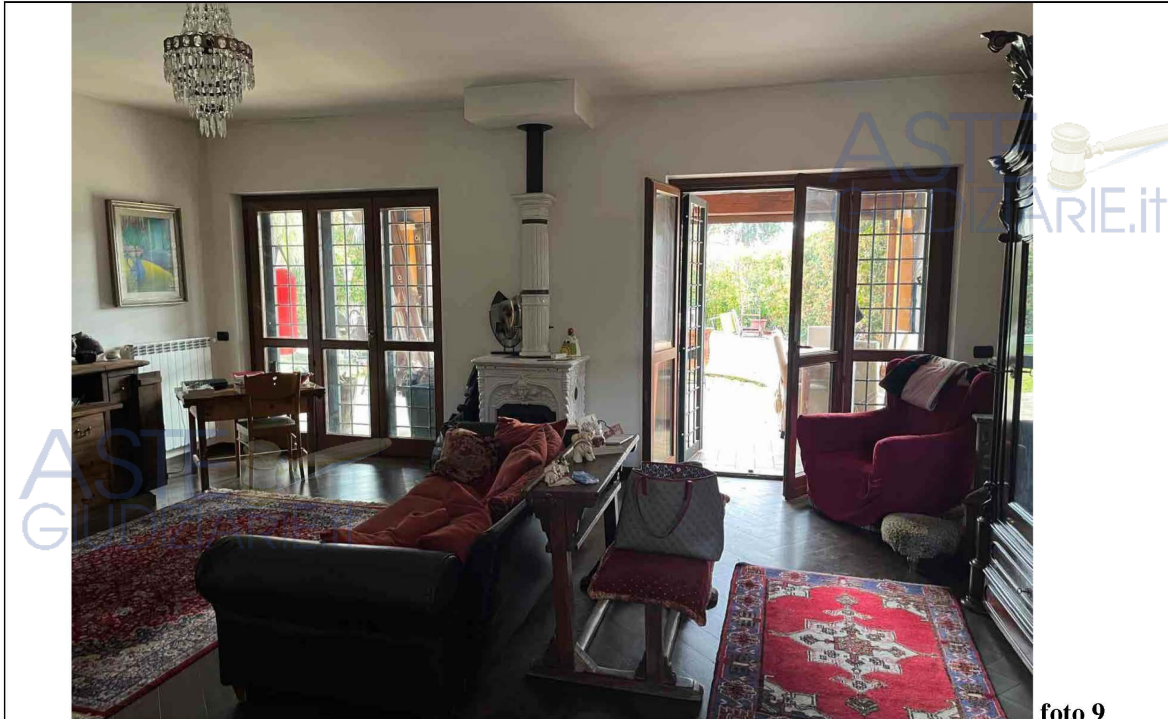
foto 9

la ridotta consistenza commerciale residenziale, limitata al piano terra del villino per circa 85 mq. (v. foto 8, 9, 10 e 11); i vani letto insieme ad un secondo vano bagno, infatti, sono stati realizzati tutti al piano S1 (v. foto 12, 13, 14 e 15) modificando senza titolo la destinazione d'uso originaria di locali tecnici e cantina (v. planimetria piano S1 alla pag. 8 ed in allegato [3]);

i pavimenti in doghe di ceramica monocottura con finitura finto legno, in colore chiaro al piano primo (v. foto 16 e 17) ed in colore scuro al piano terra (v. foto da 8 a 11), mentre l'intero piano seminterrato del villino è pavimentato con monocottura ceramica di vari formati (v. foto da 12 a 15);

gli infissi interni in legno, quelli esterni in legno con vetro camera, muniti di grate e persiane di sicurezza metalliche (v. foto da 9 a 13 e 17) con portoncino di ingresso blindato (v. foto 8);

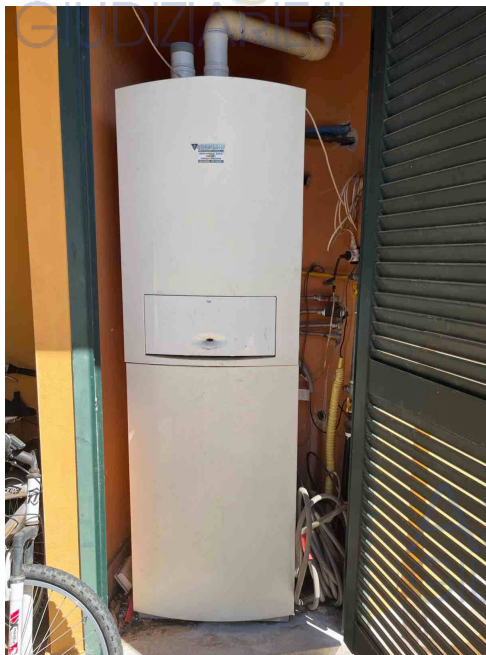
foto 21

l'impianto di acqua calda sanitaria ACS con caldaia marca Junkers ubicata in un piccolo locale tecnico esterno al piano terra (v. foto 21), alimentata da un serbatoio di GPL interrato su suolo comune dei 7 villini del Lotto 1 e dotato di altrettanti gruppi di misura dei consumi (v. foto 22); dei suddetti impianti non è stata fornita la dichiarazione di conformità né di rispondenza alle norme tecniche vigenti all'epoca di realizzazione;

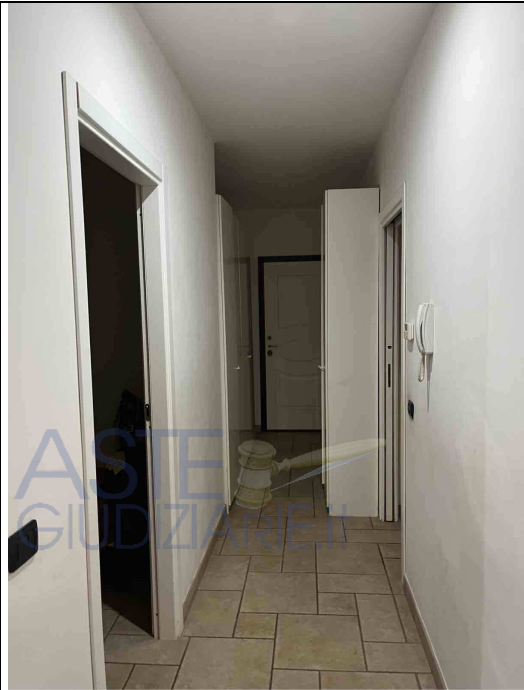
foto 24

il box auto int. A al piano S1, comunicante con il corridoio del piano interrato del villino (v. foto 24), pavimentato con monocottura ceramica e dotato di un ingresso di ampia larghezza munito di porta di sicurezza motorizzata a settori (v. foto 25);

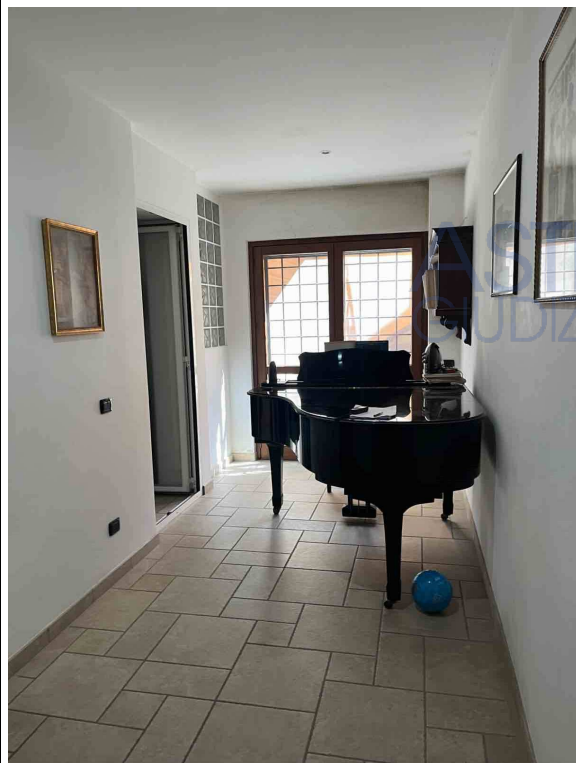
foto 26

il box auto int. B al piano S1, collegato al piano terra del villino mediante una scala a gradini (v. planimetria a pag. 9) ed avente accesso autonomo dalla rampa carrabile sub 6 mediante un'ampio infisso vetrato a due ante (v.foto 26), dotato di una piccola lavanderia nel sottoscala (v. foto 27);

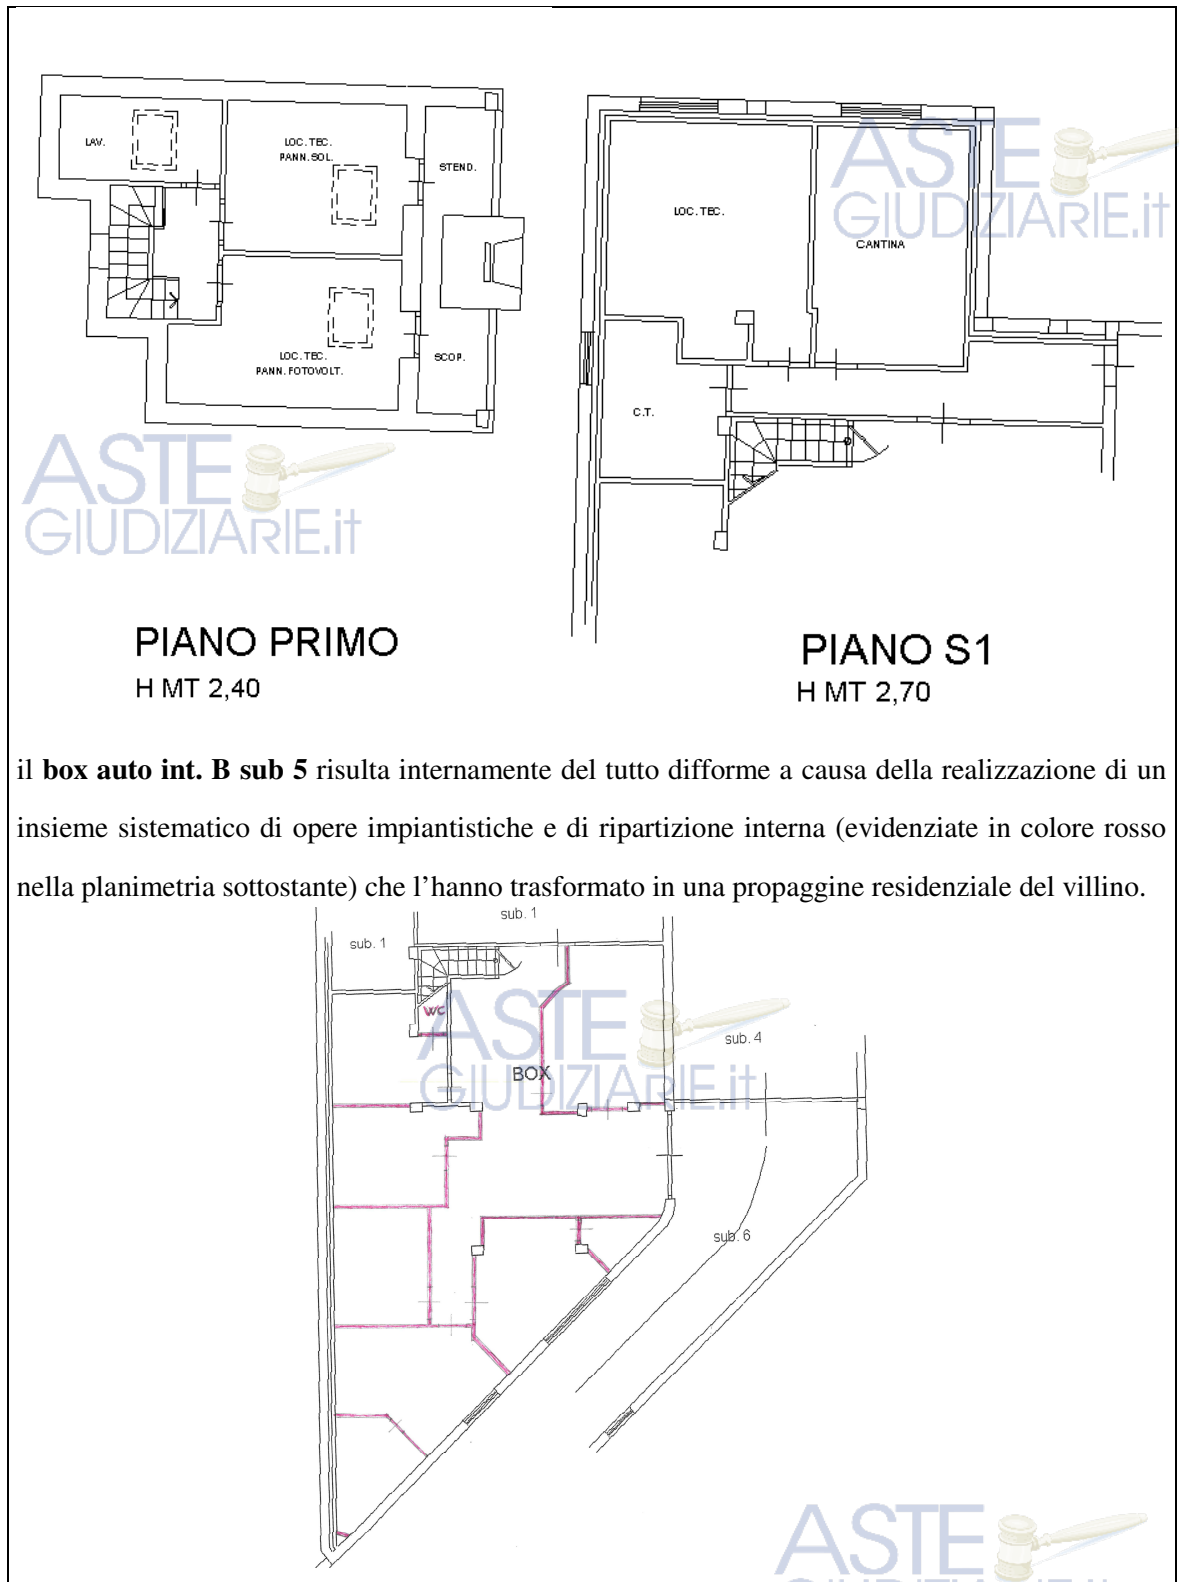
PIANO PRIMO

b. il vano *lavatoio* al piano primo sottotetto è stato trasformato in un bagno completo (v. foto 16) mentre i due *locali tecnici* sono stati destinati a locali di sgombero;
