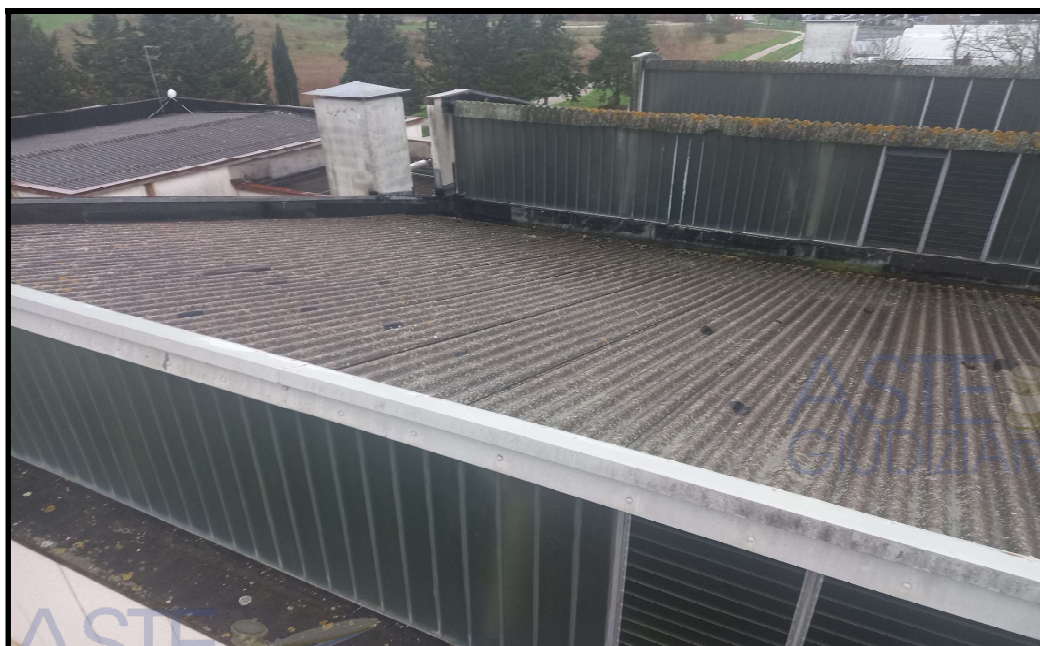
FOTO N°11 – copertura esterna

Nella parte esterna sono evidenti affioramenti di microrganismi vegetali (licheni crostosi cfr. documentazione fotografica) dovuti probabilmente ad un inizio di degrado. Ai bordi delle lastre, in corrispondenza dei punti di gocciolamento, non si osservano formazioni definite "stalattiti". Nei canali di scolo si notano pochi residui di materiale polverulento.
