TRIBUNALE ORDINARIO DI CAGLIARI

RELAZIONE TECNICA D'UFFICIO

- PROCEDIMENTO RAC 8440/ 2014 -

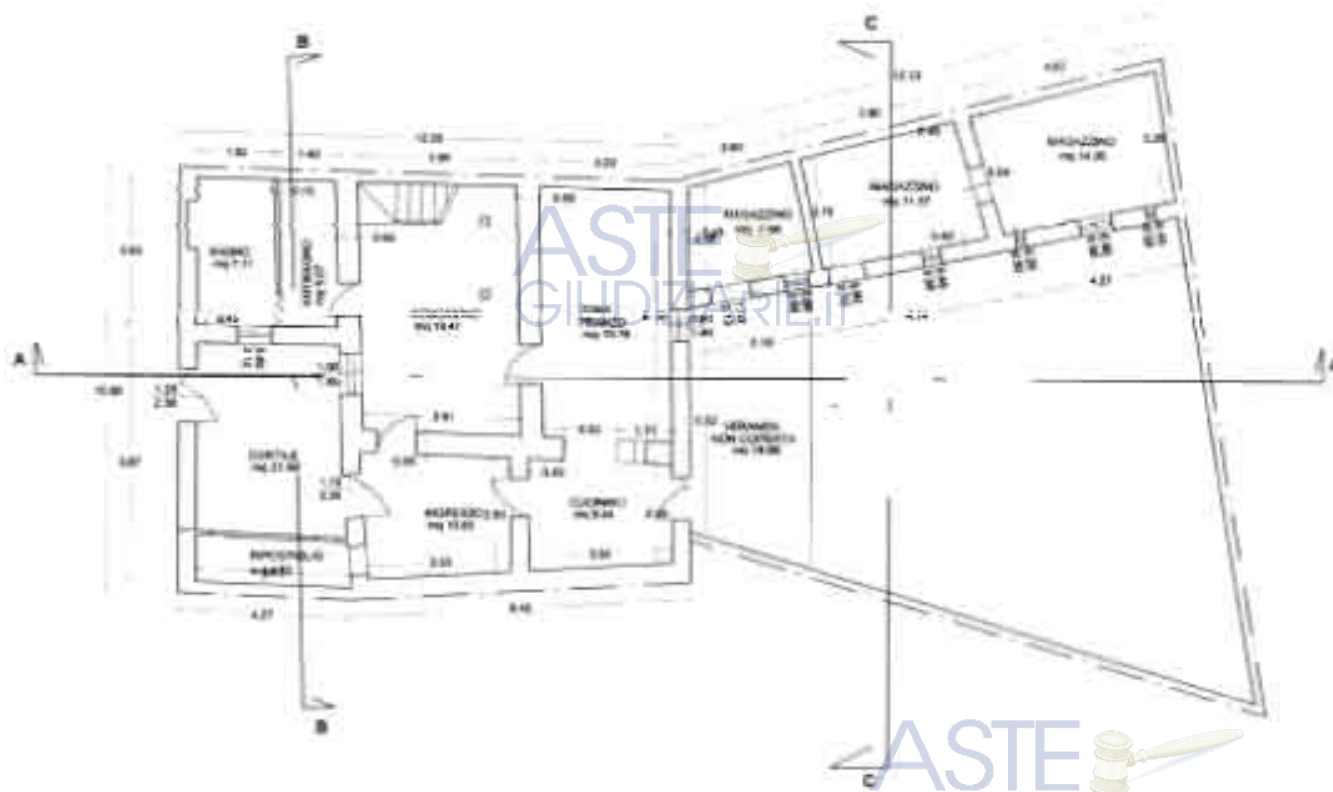
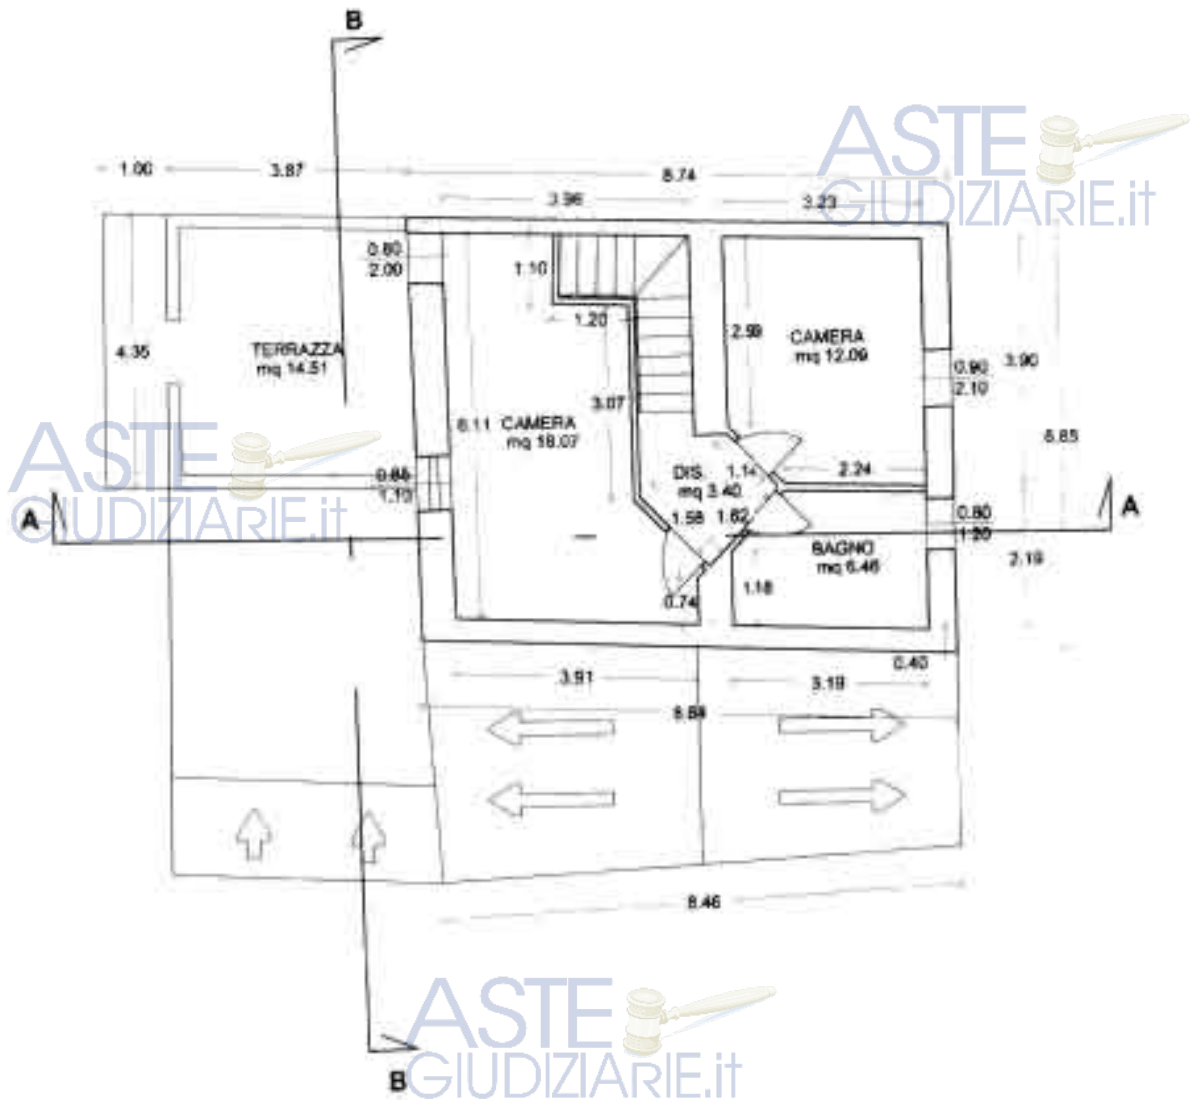
Dal confronto fra il rilievo dello stato dei luoghi e l'esame degli elaborati grafici presenti nell'archivio comunale si può affermare che l'immobile oggetto di perizia presenta alcune incongruenze sia planimetriche che in alzato:

- lievi modifiche della distribuzione interna.

Le difformità riscontrate, sono annoverabili tra le “modifiche interne” e riguardano una diversa distribuzione degli ambienti interni, quindi sono suscettibili di sanatoria attraverso la presentazione di un’istanza di Accertamento di Conformità ai sensi dell’art. 16 della L.R. 23/85 e ss.mm.ii, subordinata al pagamento di una sanzione forfettaria di € 500,00.

Tali irregolarità non sono rilevanti al fine della commerciabilità del bene, ma influenzano il valore di stima dell’immobile che deve dedurre i costi necessari per:

- * pratiche burocratiche di sanabilità dei luoghi;
- * presentazione di nuovo accatastamento;
- * relativi onorari per le spese tecniche.

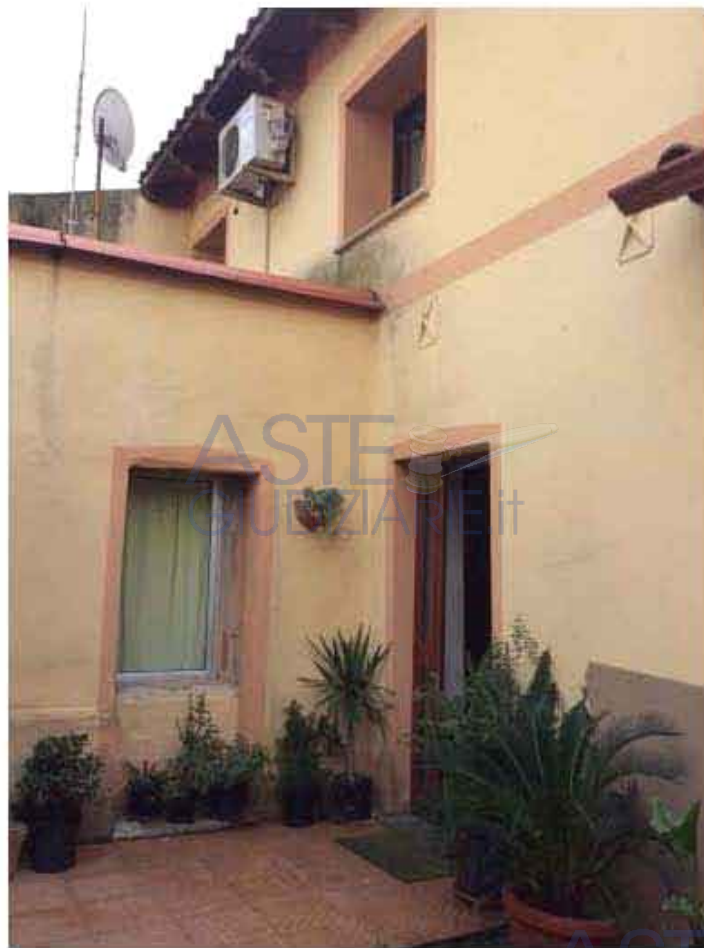
Figura 12. Vista dal cortile interno del prospetto anteriore

Il fabbricato appare oggi in condizioni generali trascurate, in quanto i lavori di restauro conservativo autorizzato con la Concessione Edilizia n. 16 del 03/07/2002, sono stati realizzati solo parzialmente. La facciata del cortile anteriore sul Corso Repubblica è rifinita in ogni porzione, intonacata e tinteggiata color giallo pallido con zoccolatura rosa interessata da evidenti fenomeni di umidità ascendente. Anche le facciate interne del fabbricato che ospitano l'abitazione sono totalmente rifinite, intonacate e tinteggiate di color giallo pallido con mostra rosa attorno alle bucatore.

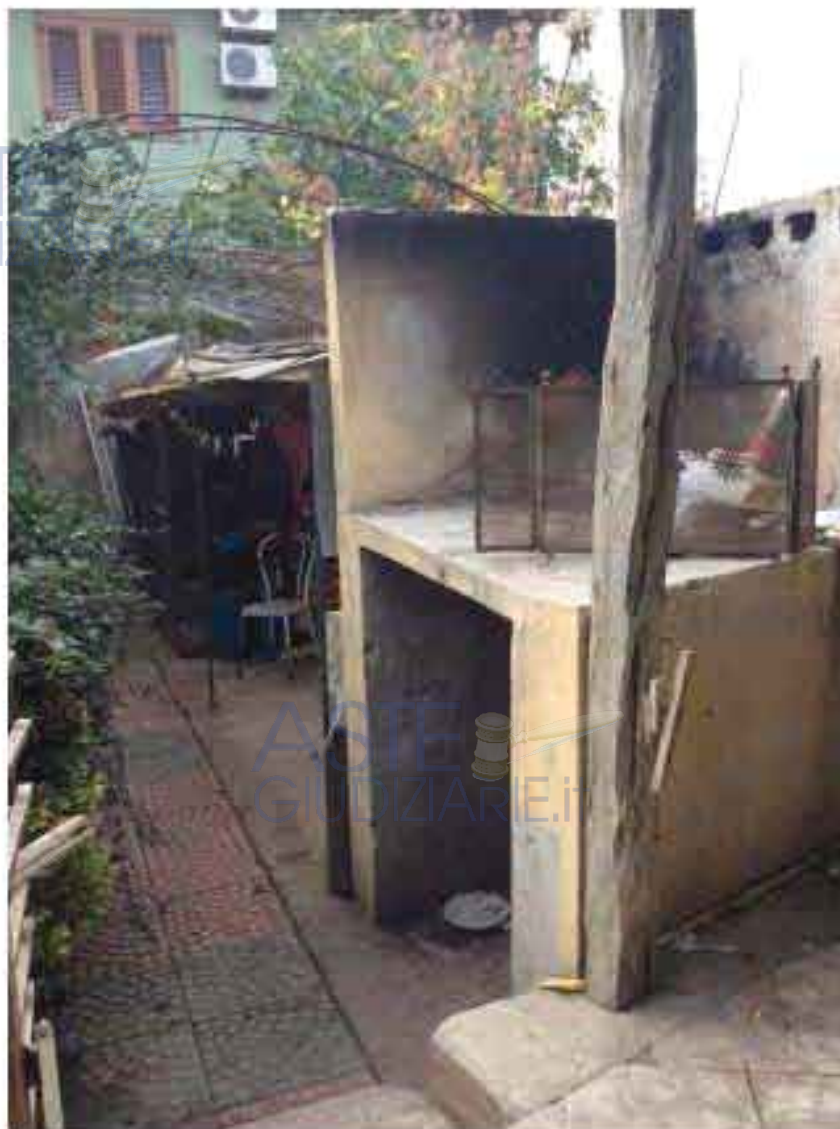
Figura 19. Vista strutture precarie e barbecue

Sono inoltre presenti perimetralmente strutture precarie destinate a stendifoio, ricovero legna e barbecue in muratura.

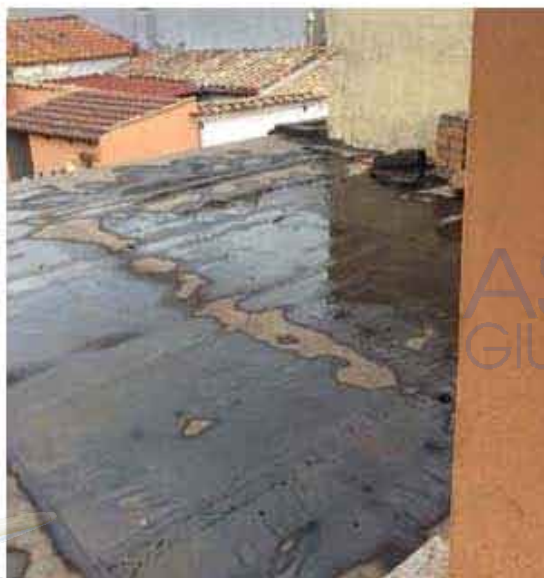
Figura 31. Lastrico solare

Il piano primo è destinato alla zona notte e si divide in due camere da letto e un piccolo disimpegno dove sbarca la scala a ventaglio. Quest'ultimo ambiente è illuminato da una porta finestra che si affaccia su un lastrico solare non rifinito superiormente.

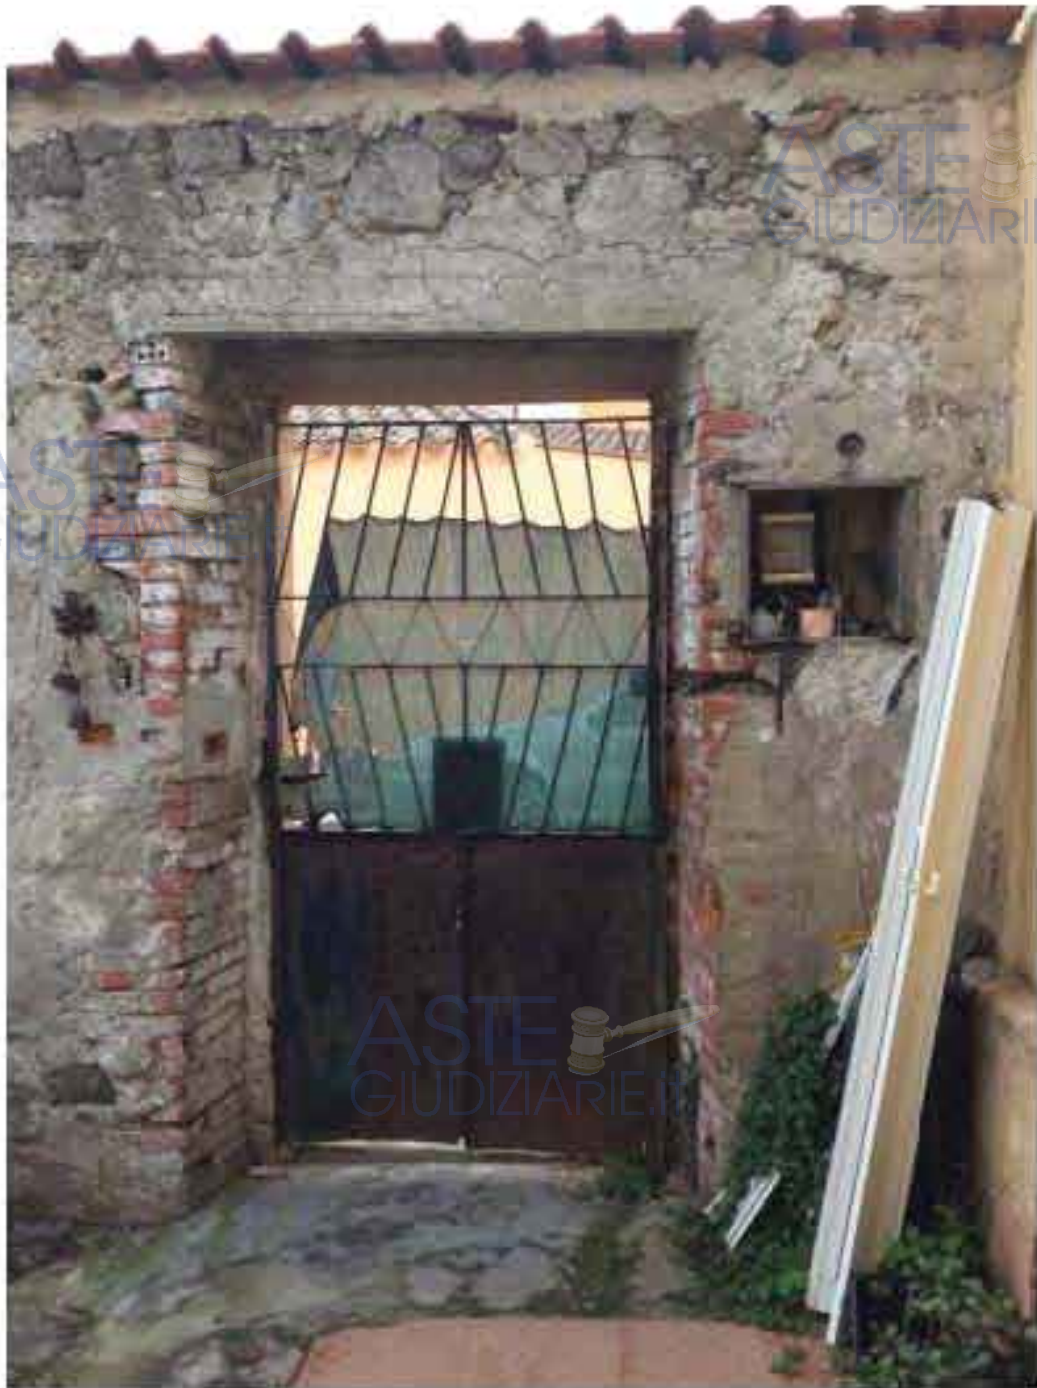
Figura 38. Veduta interna del cancello d'ingresso.

Dalla via pubblica si accede al cortile prospiciente l'abitazione attraverso un cancello in ferro ad anta unica, incastonato nella muratura perimetrale di recinzione realizzata in materiale lapideo misto e mattoni. L'interno della parete è parzialmente intonacato con evidenti segni di degrado. La pavimentazione del cortile risulta mista fra battuto di cemento e piastrelle in gres.

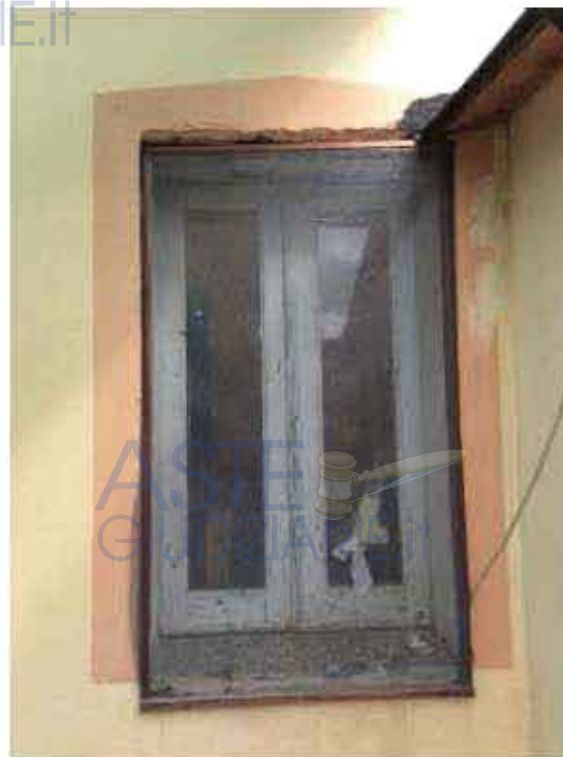
Gli infissi del piano terra sono di differente tipologia e materiali, presentano un cattivo stato manutentivo ed in generale dimensioni estremamente ridotte che non consentono una adeguata illuminazione ed aerazione dei locali.

In particolare si evidenziano tracce di umidità di risalita in tutti gli ambienti e nel bagno e nel lavatoio i soffitti e le pareti sono interessati da diffusi fenomeni di muffa causati dalla mancata coibentazione della copertura piana.

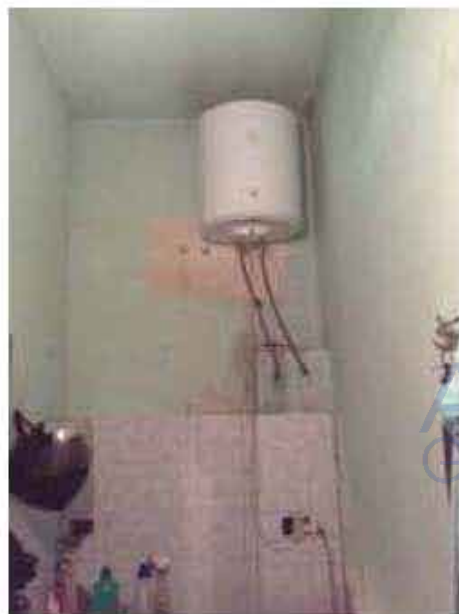
L'acqua calda sanitaria è fornita dal boiler elettrico montato all'interno del lavatoio.

Figura 48. Boiler elettrico

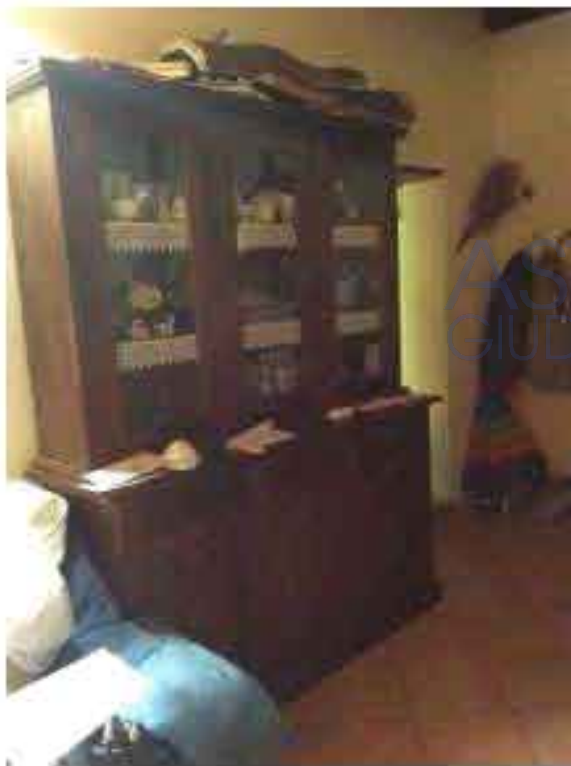
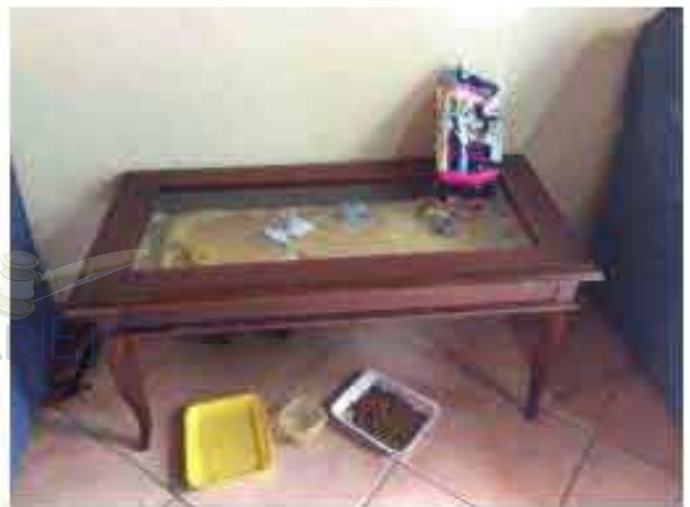
Durante il sopralluogo si è potuto verificare che gli arredi presenti hanno caratteristiche costruttive e materiali estremamente poveri e versano in uno stato di conservazione molto scadente. Considerata l'ampia possibilità di offerta gratuita di arredi con medesima fattura presenti negli annunci di riviste specifiche per comparazione non è possibile attribuire alcun valore di mercato ai mobili oggetto di causa.

Figura 51. Credenza e tavolino ubicati nel soggiorno

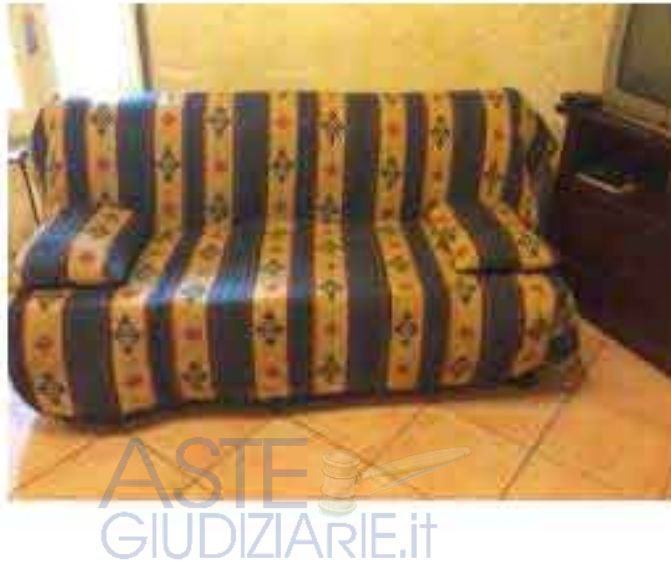
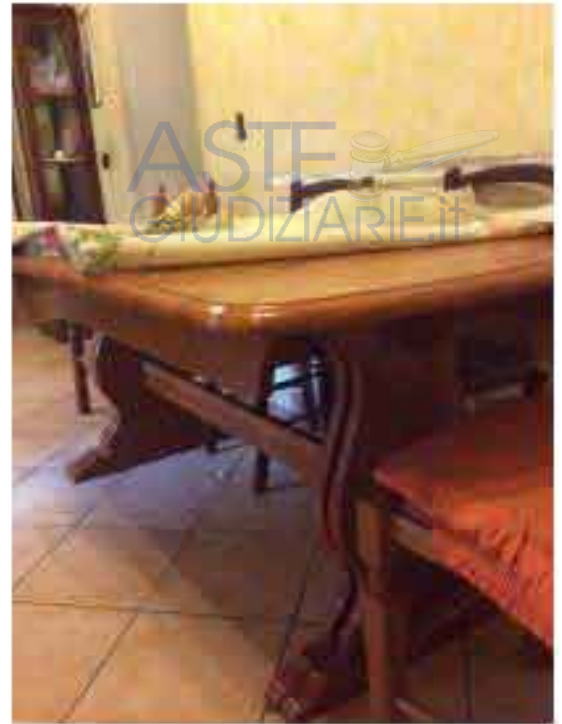
Figura 52. Divano e tavolo ubicati nella zona pranzo

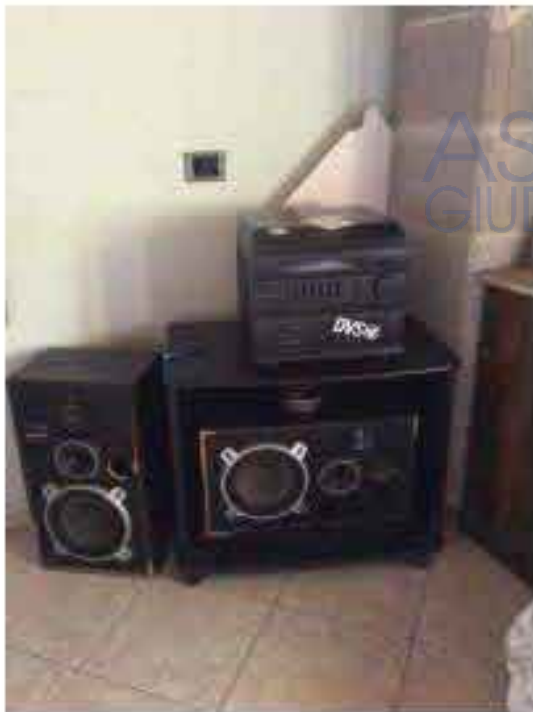
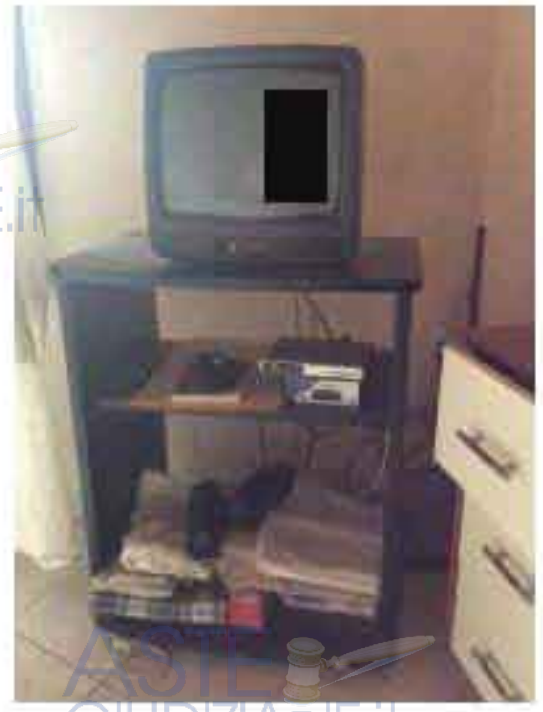
Figura 53. Impianto stereo e televisione ubicati nelle camere

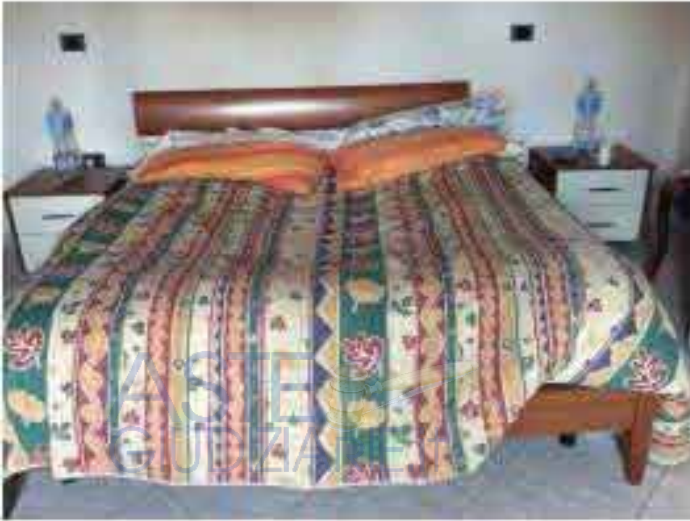
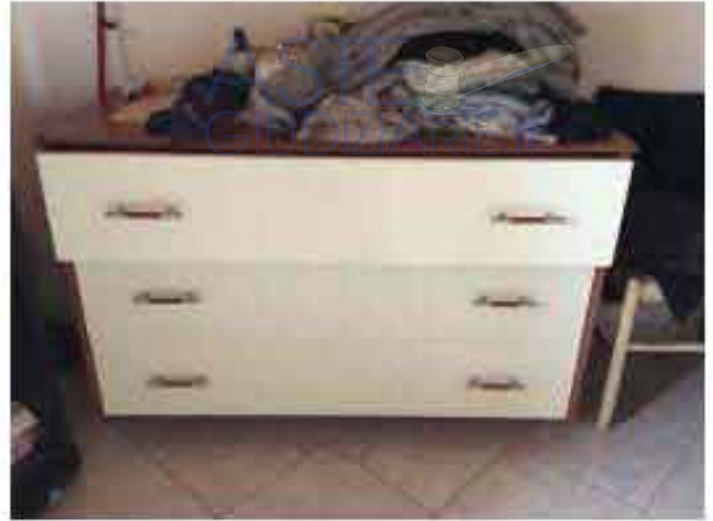
Figura 54. Arredi camera 2

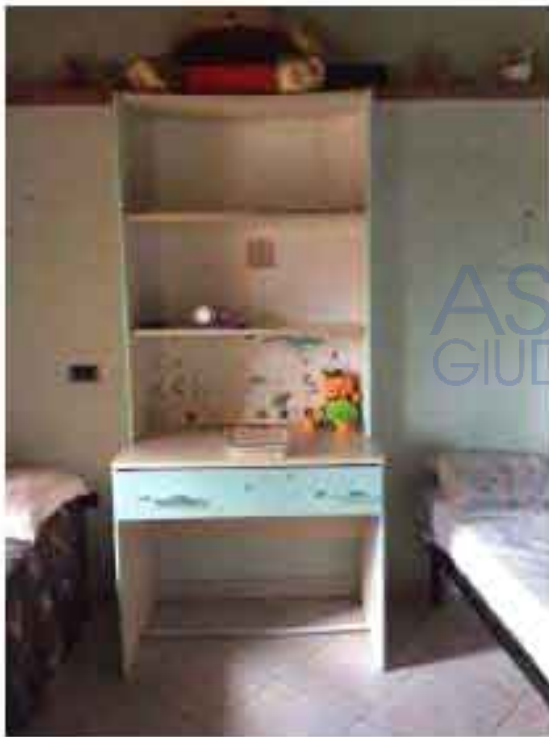
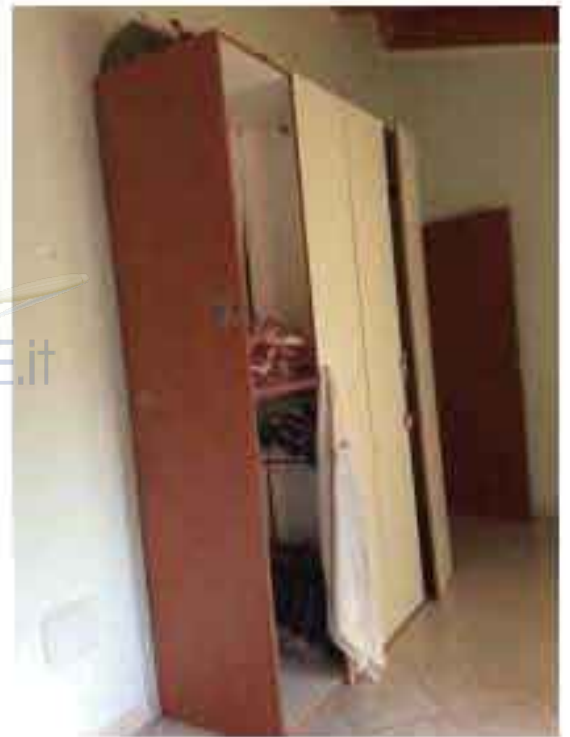
Figura 55. Arredi camera 1
