## Sezione Fallimentare

Relazione di perizia relativa al valore residuo dei beni immobili inerenti il Fallimento n°32/2015 **“Co.pre.dil. S.r.l. in liquidazione”**

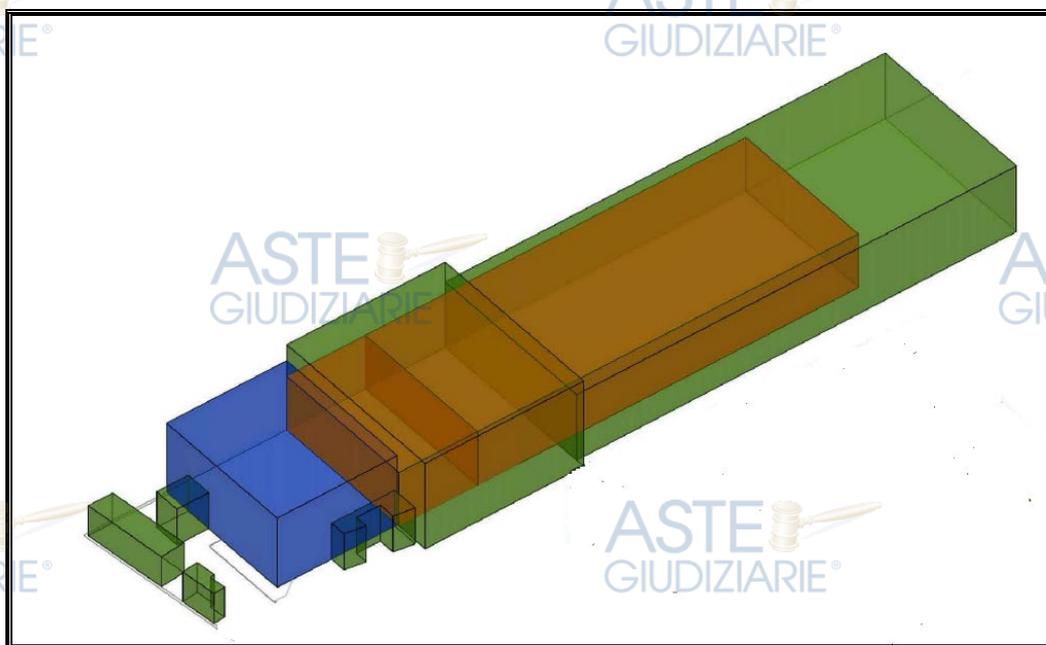
### Rappresentazione 3D del fabbricato 1 e fabbricato 2

Con riferimento alla figura sottostante, estratta dall'allegato 3, in blu è riportato il fabbricato 1 reso lecito dalla concessione in sanatoria del 1988, in giallo (inglobato nel volume verde) la parte di fabbricato 2 reso lecito dalla concessione in sanatoria del 1988, ed in verde il volume realizzato successivamente ed oggetto di domanda di condono del 2004.

Ciò che è stato quindi fatto nel tempo, relativamente al fabbricato 2, è un ampliamento del volume adiacente agli uffici e della tettoia sanati nel 1988, tenendo fissa la struttura portante costituita da pilastri che continuano ad occupare le posizione iniziale così come la si rinviene ancora oggi, aggiungendo la tamponatura perimetrale frontale in pannellature prefabbricate ed incrementando l'altezza, anch'essa realizzata con pannellature.

Trattandosi inoltre di struttura portante metallica e pannellature prefabbricate, di cui ancora oggi nonostante l'ampliamento, si rinvennero gli elementi costruttivi strutturali nella posizione originaria, si tratterebbe di riposizionare le pannellature della copertura nella posizione originaria, ricostituendo il volume inizialmente assentito e la tettoia priva di tamponature perimetrali come da progetto approvato. Si potrebbe anche ricostituire il volume interno alla tettoia di 65,56 mc adiacente al fabbricato 1.

A parere della scrivente, non si evincerebbero reali motivi ostativi alla rimessa in pristino di quanto legittimato dalla concessione in sanatoria del 1988, tanto per il fabbricato 1 che per il fabbricato 2.

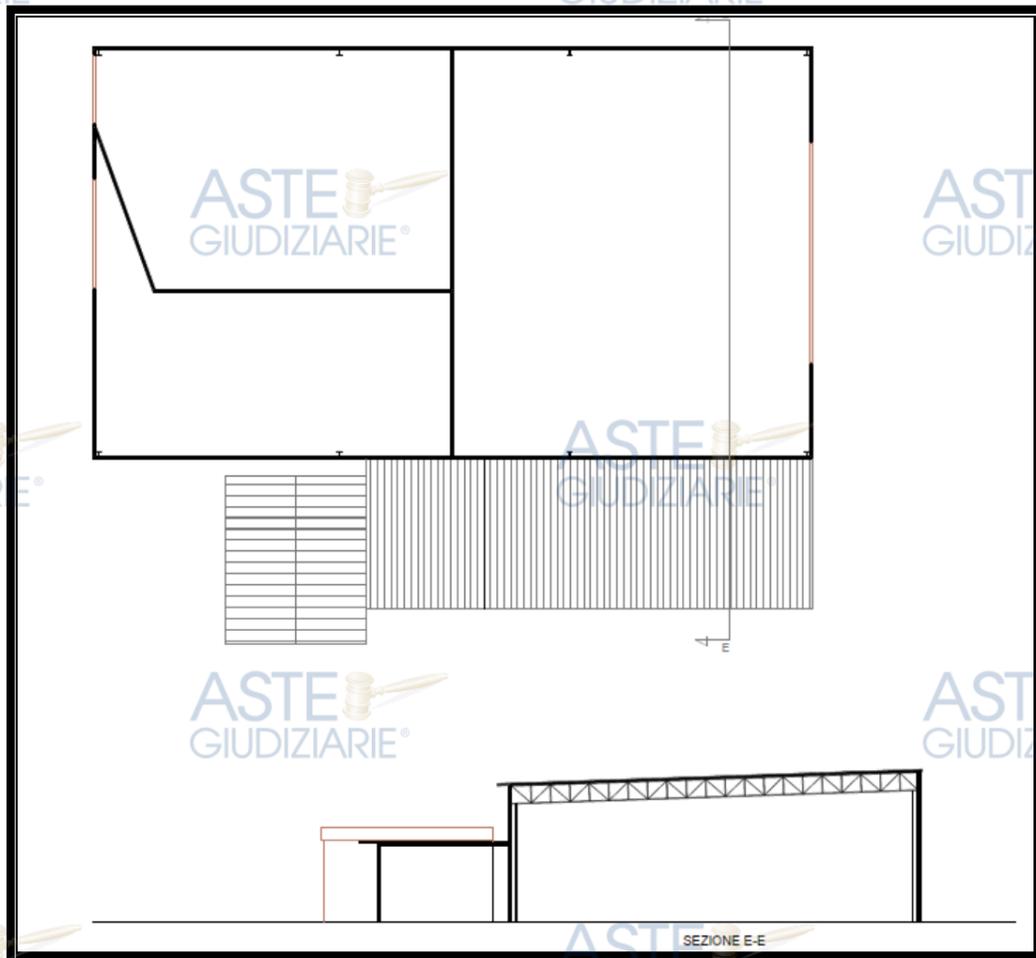
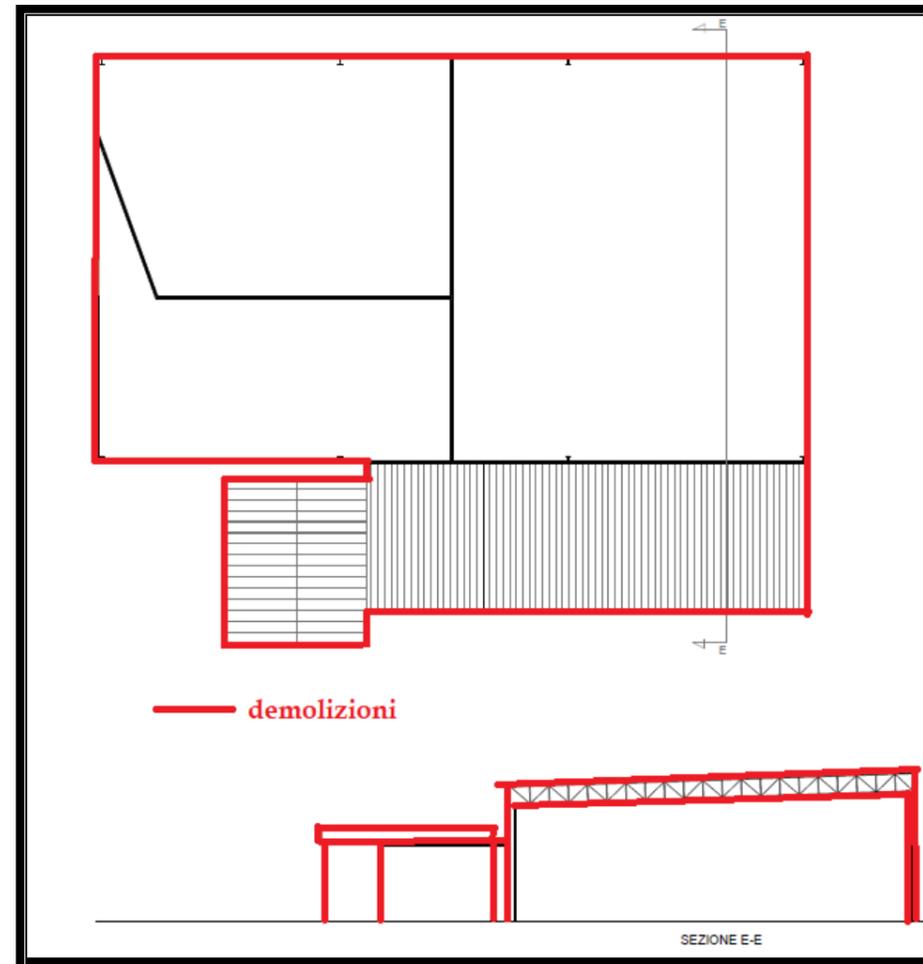
Stato attuale: sezione e pianta fabbricato 3: stato attuale **interamente da demolire**
