TRIBUNALE DI GROSSETO
SEZIONE CIVILE

ESECUZIONE IMMOBILIARE
N. 57/2016

RELAZIONE PERITALE
relativa alla idoneità statica di beni immobili

OGGETTO: BOX AUTO al piano seminterrato e **PARCHEGGIO** al piano rialzato, località Le Paduline, Comune di Castiglione della Pescaia, censiti al N.C.E.U del Comune di Castiglione della Pescaia al Foglio 103, part. 1143.

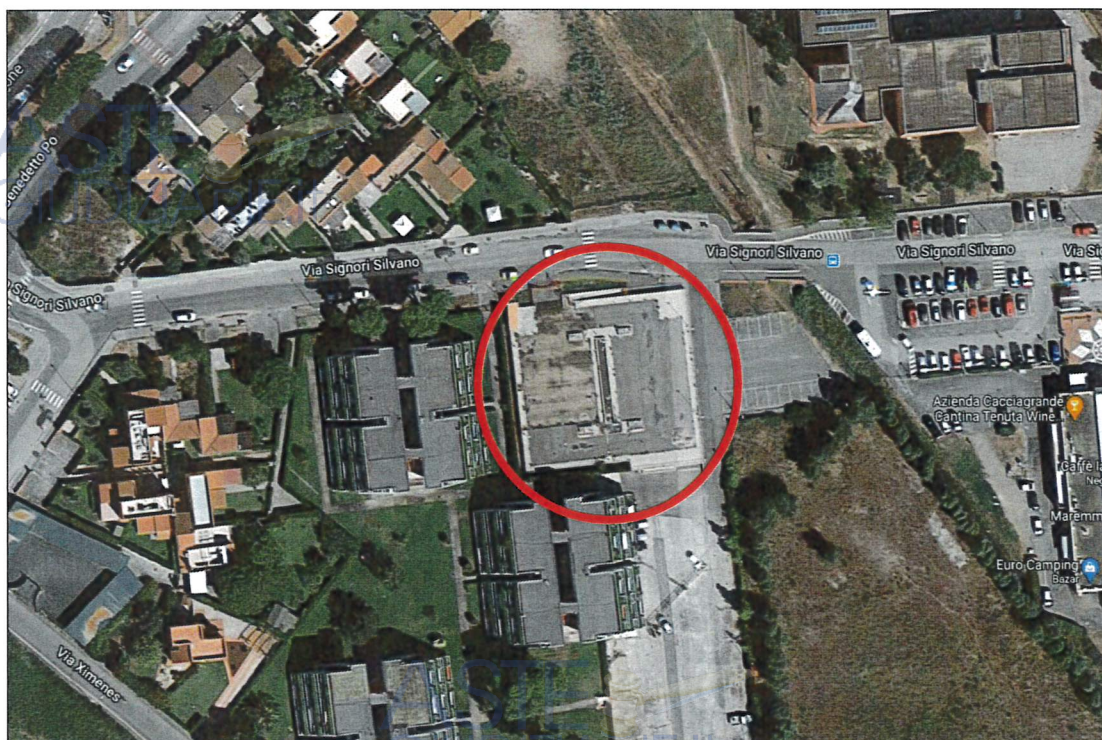
Vista aerea del parcheggio sito in loc. Paduline (da street view google maps anno 2021)

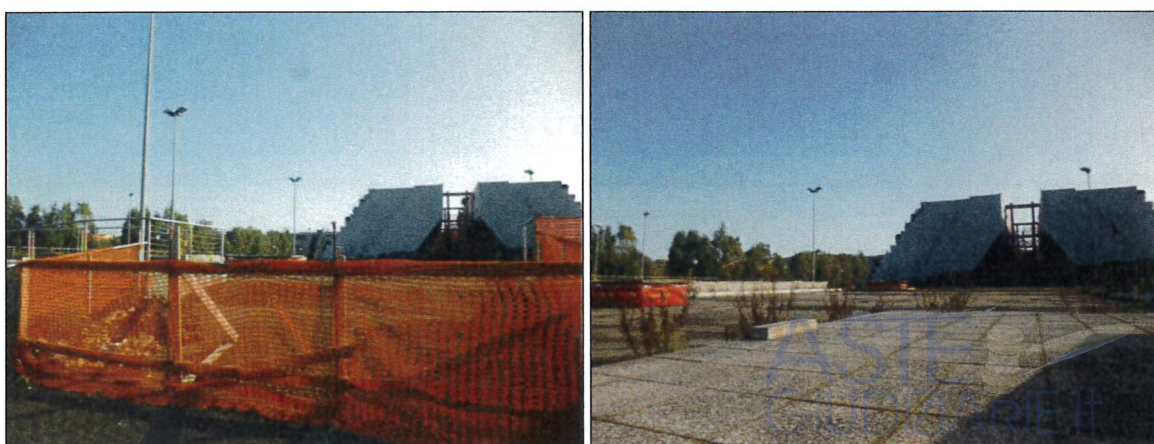
Da un esame visivo risulta che non sono presenti porzioni di pavimentazione e/o di asfalto laddove il progetto prevedeva la realizzazione di posti auto scoperti, con corsie di manovra asfaltate e di camminamenti pavimentati. E' visibile la guaina impermeabilizzante catramata che risulta deteriorata in alcune porzioni essendo priva da tempo di uno strato protettivo sovrastante. Sono inoltre presenti raccolte di acqua meteorica ristagnante che non viene regimata correttamente a causa della mancanza dello strato di asfalto sovrastante e di conseguenza non è assicurata la pendenza minima necessaria per il corretto defluire delle acque piovane.

I punti di maggior criticità risultano in corrispondenza della rampa di accesso al piano rialzato e in corrispondenza di alcuni lucernari in quanto la guaina catramata risulta scollata e lesionata a tratti e, già priva del manto bituminoso protettivo sovrastante, non riesce a smaltire l'acqua di scolo in concomitanza di importanti eventi piovosi; provocando fenomeni di infiltrazioni che attraverso il solaio raggiungono le autorimesse del piano sottostante.

Vista frontale del parcheggio rialzato

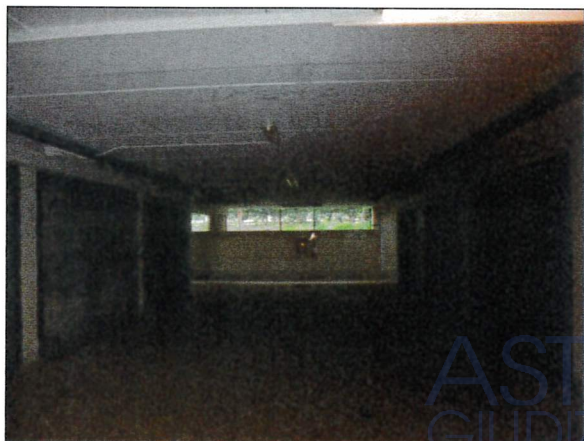
Vista piano interrato

Dal punto di vista strutturale, alla data del conferimento dell'incarico, il manufatto risulta in discrete condizioni e non vi sono segnali visivi di pericoli imminenti di crollo, quali lesioni, cedimenti fondali o vizi costruttivi; tuttavia i problemi di infiltrazione nel solaio di interpiano verso il piano interrato e di acqua ristagnate sul manto di copertura possano, col tempo, causare un peggioramento della staticità del fabbricato.
