TRIBUNALE DI ROMA

INTEGRAZIONE

PERIZIA DELL'ESPERTO EX ART. 568 C.P.C. ARCH. CAMINITI UGO
NELL'ESECUZIONE IMMOBILIARE PROCEDURA

N.R. 69486/2019

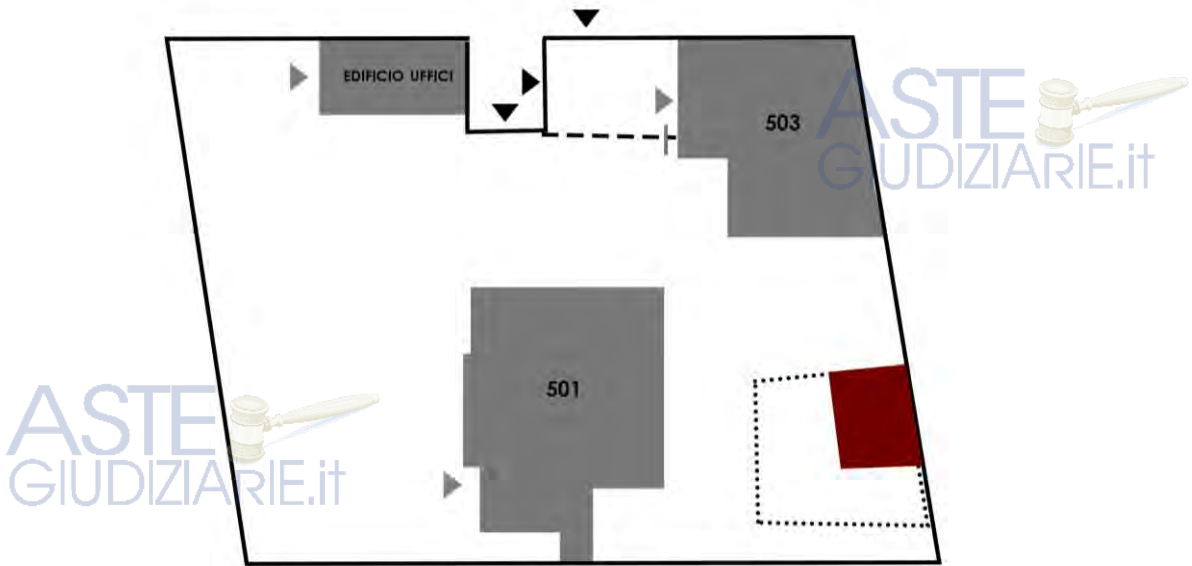
Dall'immagine estrapolata dall'archivio storico di Google Earth - in particolare questa immagine risale al giugno 2013 - è visibile il perimetro del volume realizzato e poi demolito. Attualmente è presente una copertura in lamiera, una porzione di muro perimetrale ed un sistema di supporti metallici che permettono di utilizzare questo spazio come deposito.
