RELAZIONE DI STIMA

LOTTO DI VENDITA N. 1

Procedimento di Espropriazione Immobiliare RGE n. 199/23

Calvi Risorta, f. 8, p.lla 5273, sub 7, 48, 42

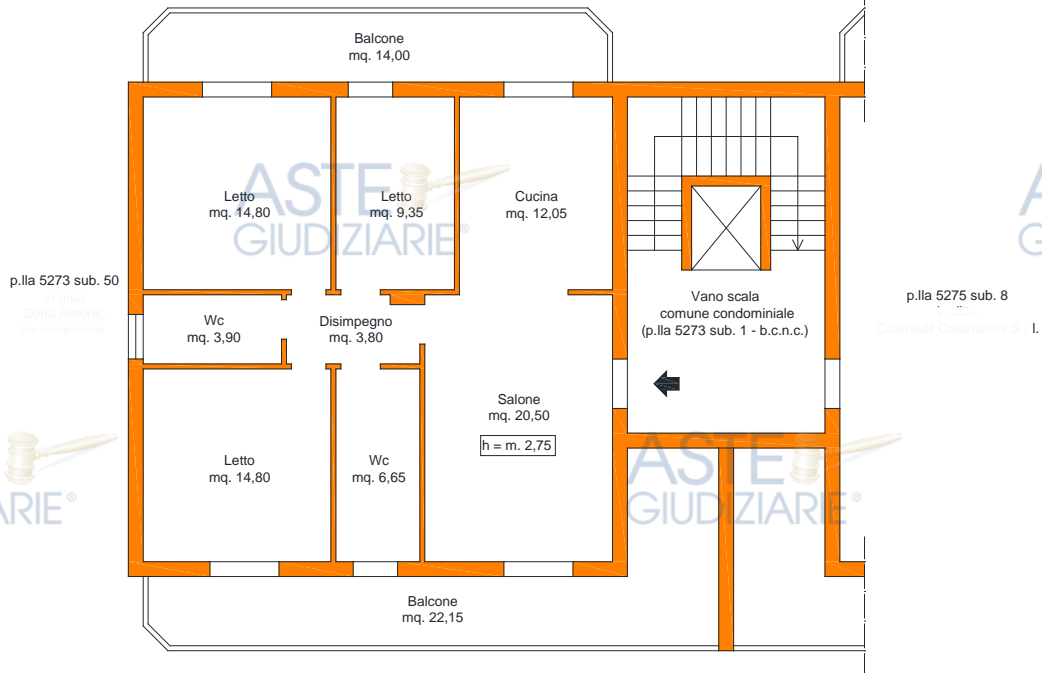
Rilievo dell'appartamento - sub. 7

Per accedere all'appartamento in parola, bisogna percorrere il vano scala comune fino al piano primo, dove sulla destra rispetto a chi smonta le scale, è collocato il portoncino. Varcata la soglia d'ingresso ci si introduce al salone, di circa mq. 20,50, mediante il quale verso nord si accede alla cucina, di circa mq. 12,05, mentre verso ovest è possibile raggiungere il disimpegno, di circa mq. 3,80. Da quest'ultimo si accede alle prime due delle tre camere da

letto, rispettivamente di mq. 9,35 e mq. 14,80, al primo di due wc, di circa mq. 3,90, alla terza ed ultima camera da letto, di circa mq. 14,80, e al secondo ed ultimo wc, di circa mq. 6,65. Completano la consistenza immobiliare due balconi, il primo ubicato a nord del corpo di fabbrica, di circa mq. 14,00, e il secondo ubicato a sud del corpo di fabbrica, di circa mq. 22,15. La superficie utile dell'appartamento è di circa mq. 85,85, quella lorda è di circa mq. 95,00, mentre l'altezza utile rilevata in sede di accesso è di m. 2,75.

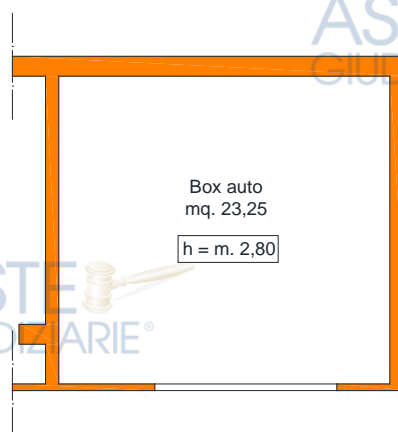
Rilievo del box auto - sub. 48

La superficie utile del box auto di cui al sub. 42 è di circa mq. 19,70, quella lorda è di circa mq. 21,35, mentre l'altezza utile rilevata è di circa m. 2,80; la superficie utile del box auto di cui al sub. 48 è di circa mq. 23,25, quella lorda è di circa mq. 23,25, mentre l'altezza utile rilevata è di circa m. 2,80.

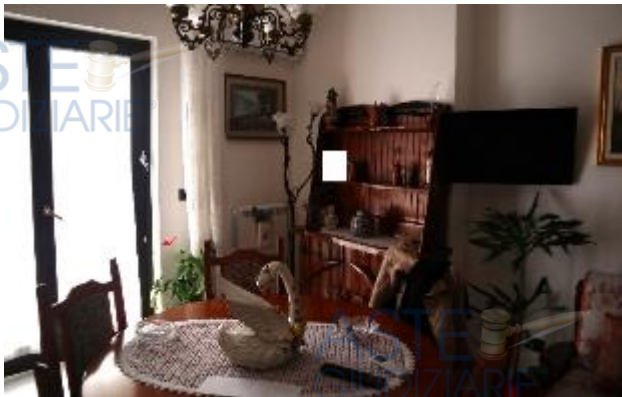
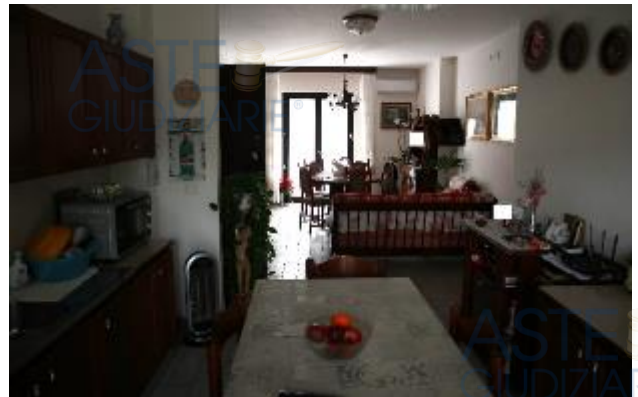
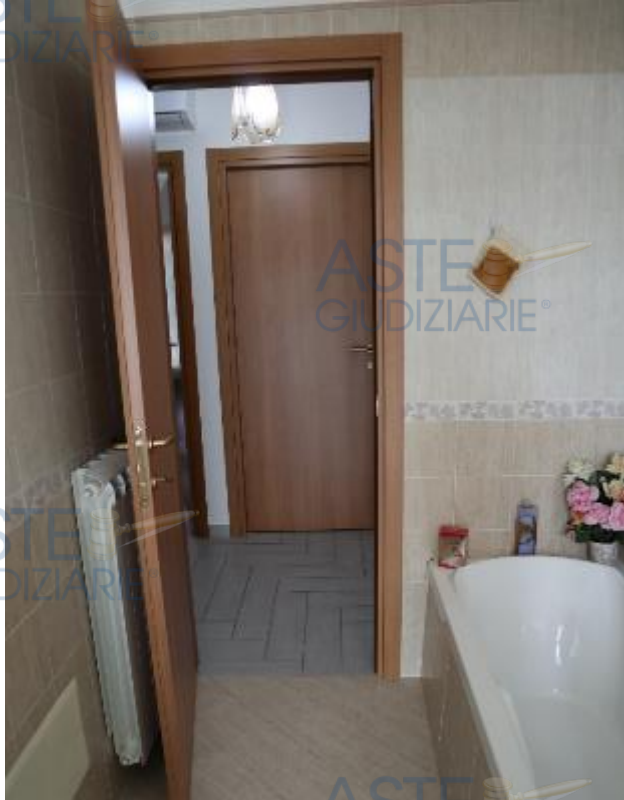
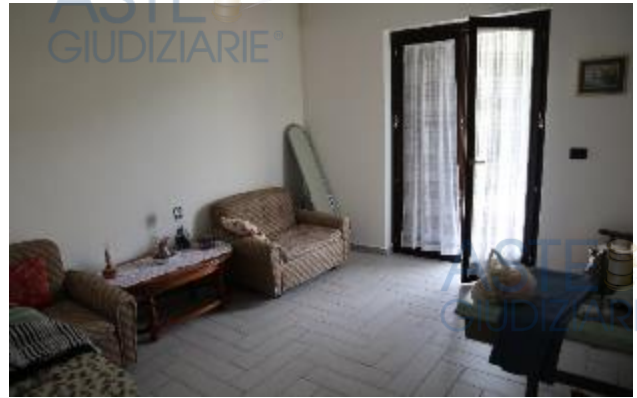
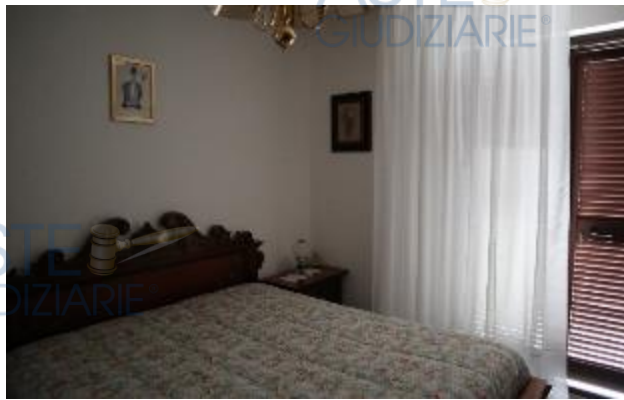
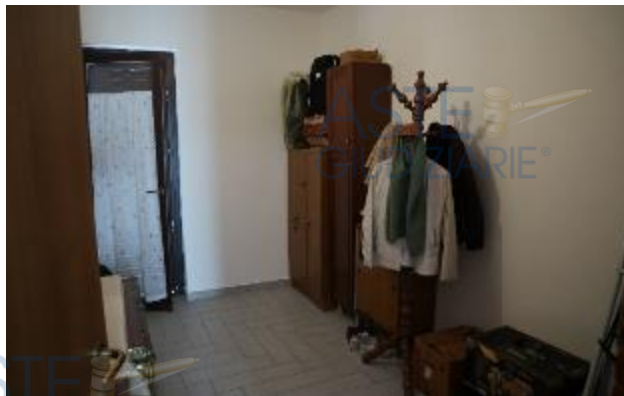
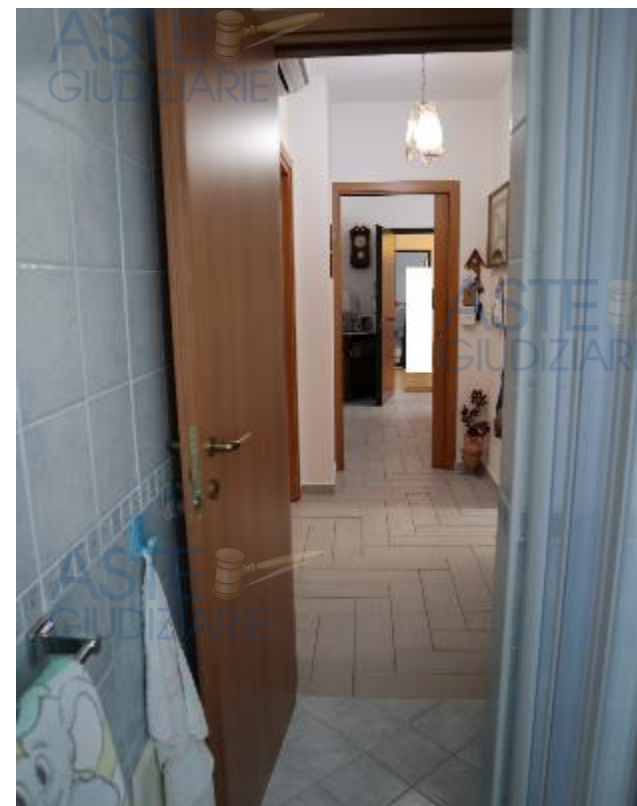
Viste interne dell'appartamento - sub. 7

Gli impianti funzionanti nell'appartamento sono quello elettrico, idrico, citofonico, di riscaldamento e di condizionamento.

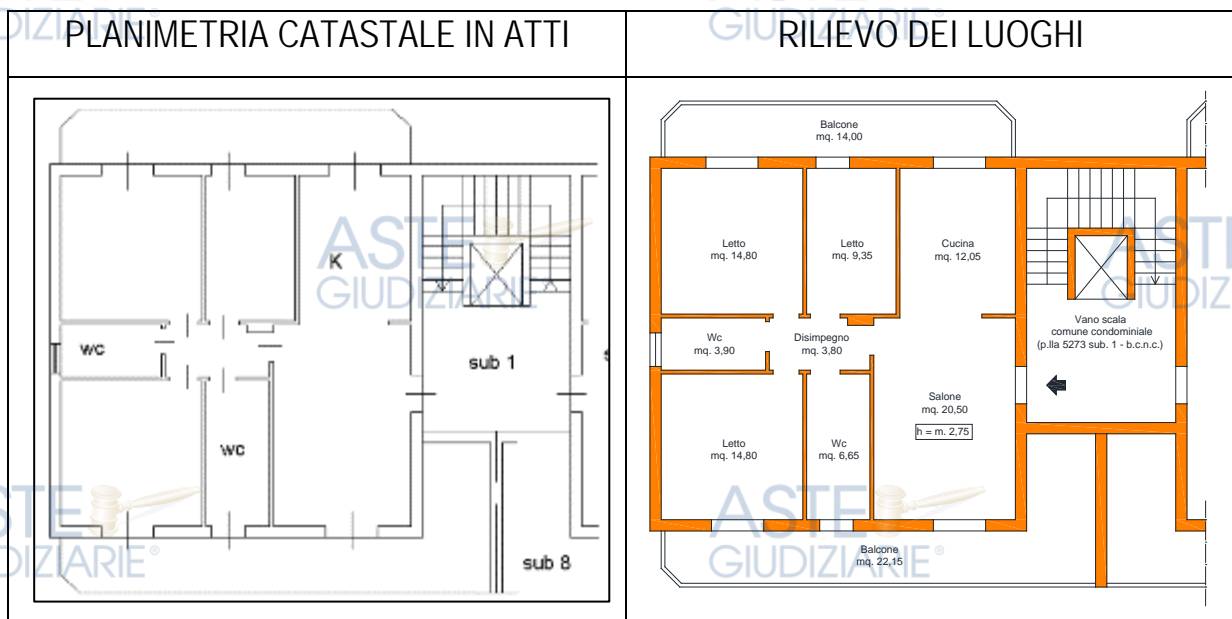
Come è possibile notare dal confronto tra planimetria di cui al rilievo eseguito e quella inserita nella scheda catastale, non sono state riscontrate difformità.

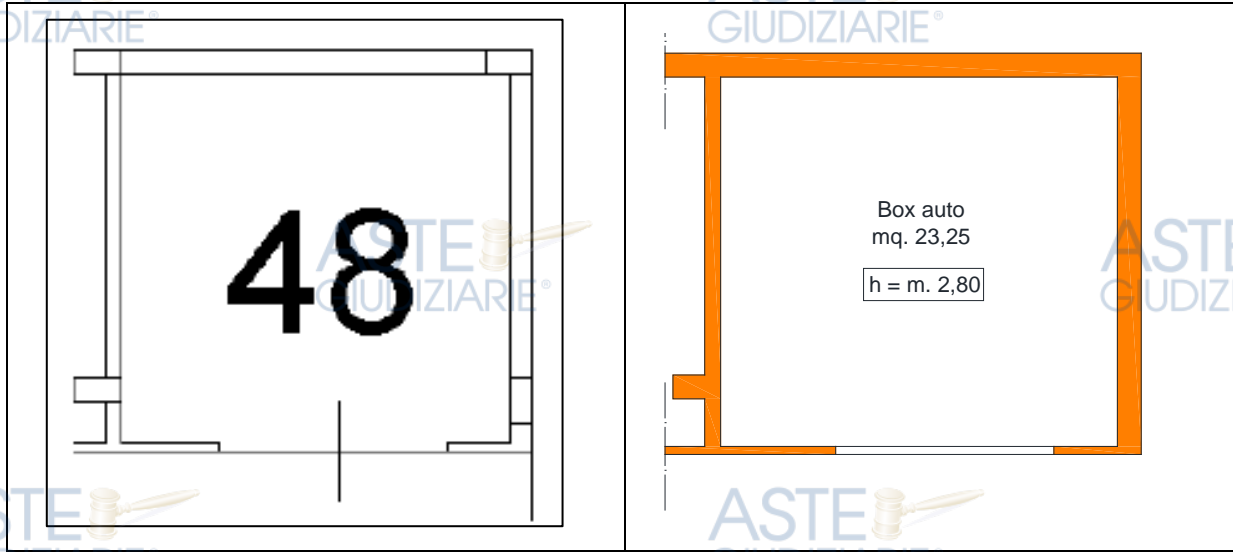
Come è possibile notare dal confronto tra planimetria di cui al rilievo eseguito e quella inserita nella scheda catastale, non sono state riscontrate difformità.

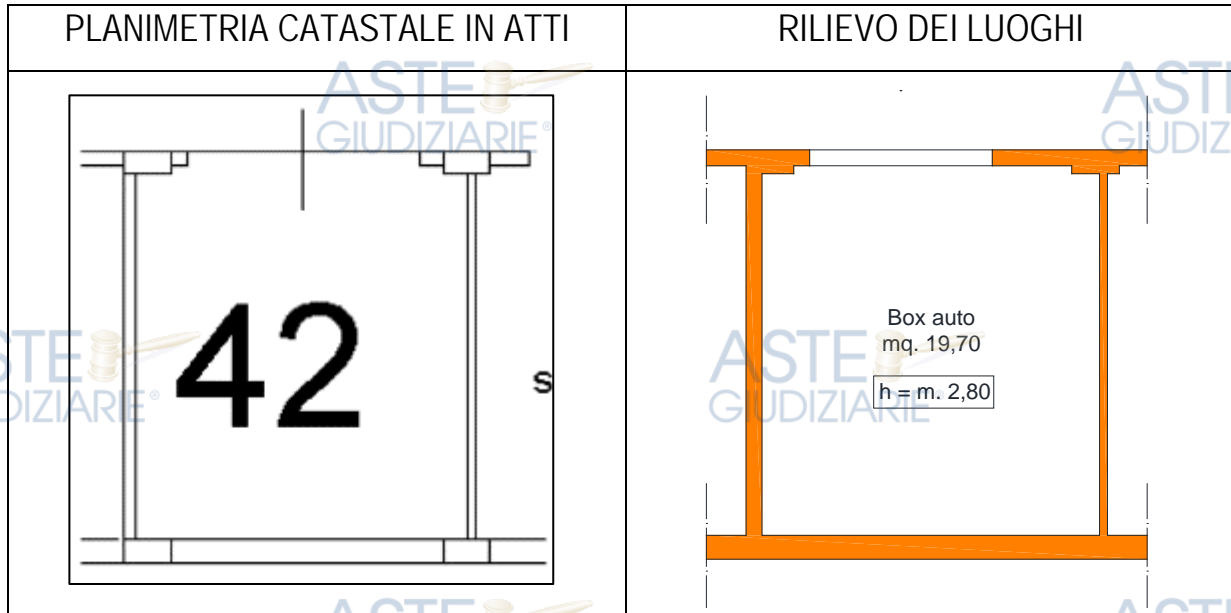
Come è possibile notare dal confronto tra planimetria di cui al rilievo eseguito e quella inserita nella scheda catastale, non sono state riscontrate difformità.
