**RELAZIONE DI STIMA**

**LOTTO DI VENDITA N. 8**

Procedimento di Espropriazione Immobiliare RGE n. 199/23

Calvi Risorta, f. 8, p.lla 5275, sub 9, 14, 20

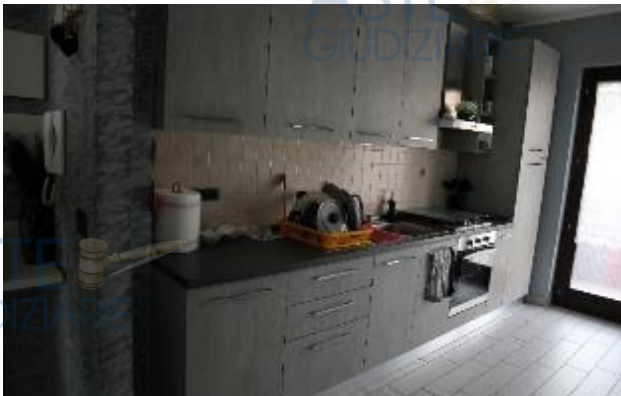
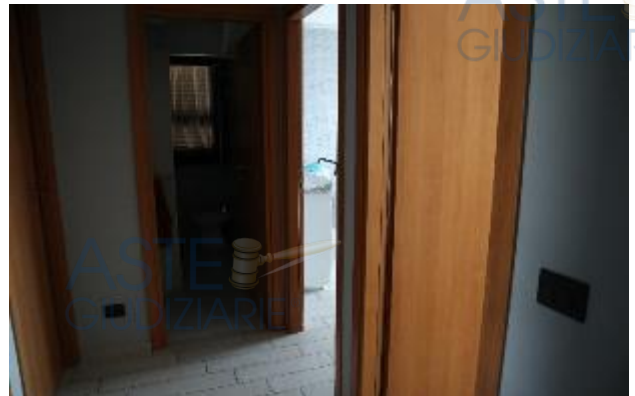
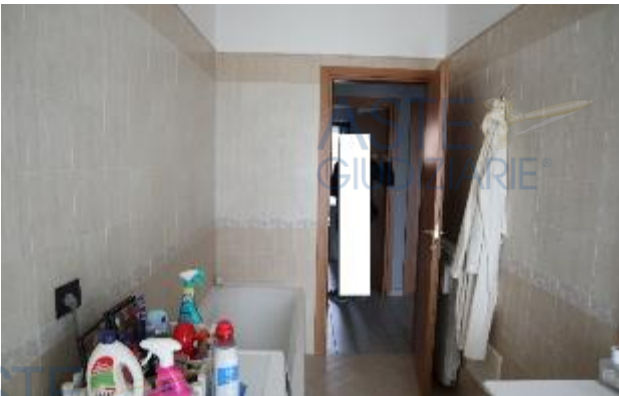
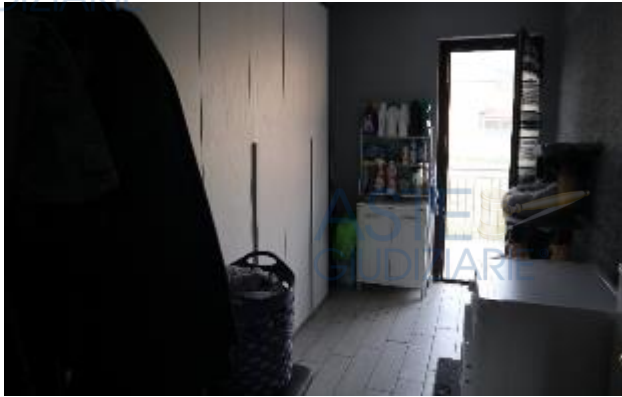
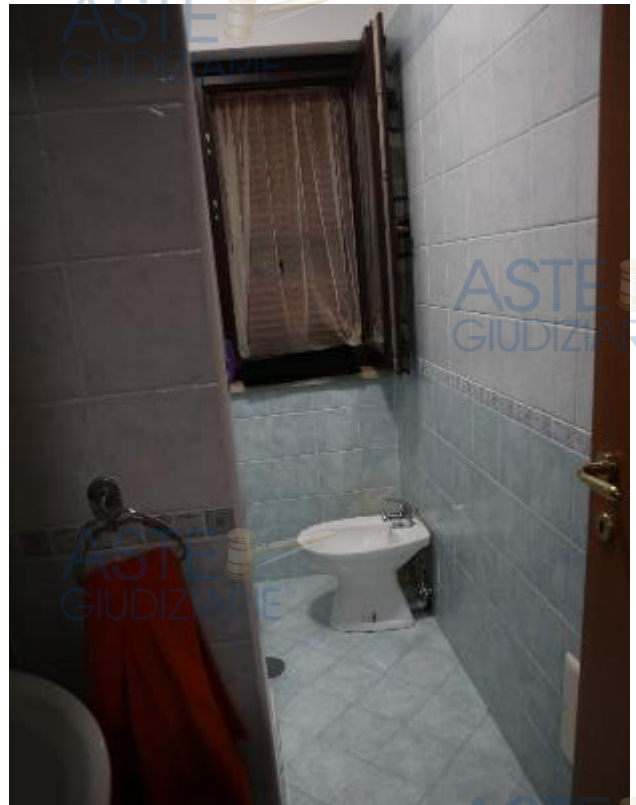
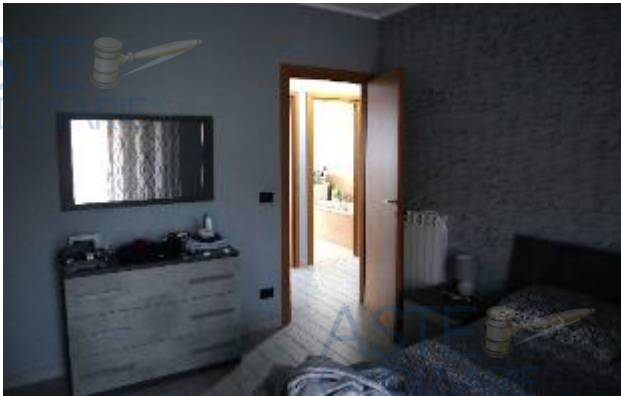
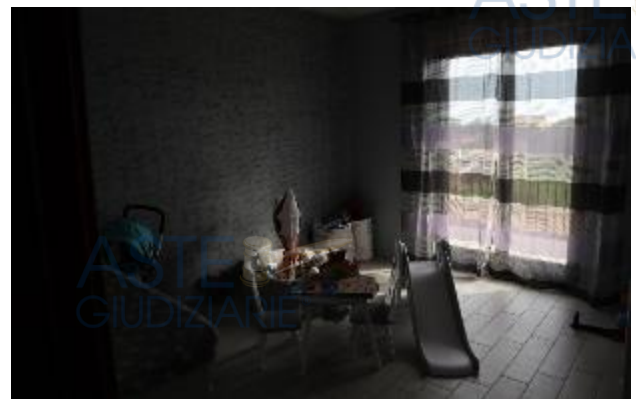
Viste interne dell'appartamento - sub. 9

Gli impianti funzionanti nell'appartamento sono quello elettrico, idrico, citofonico, di riscaldamento e di condizionamento.

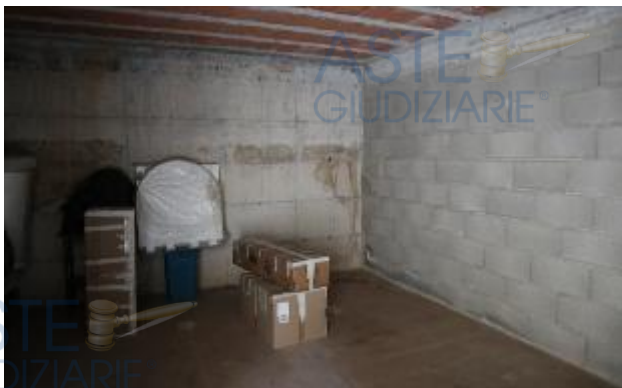
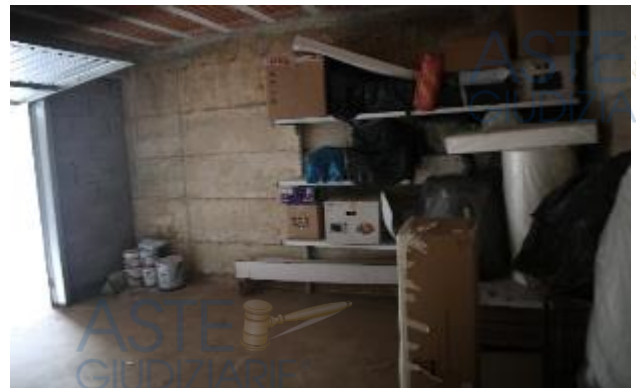
Viste interne del box auto- sub. 14

Per raggiungere i due box auto di cui al presente lotto di vendita, bisogna percorrere il vano scala comune fino al piano seminterrato: il box auto di cui al sub. 14 è ubicato alla sinistra del vano scala, parete opposta vicino alla rampa carrabile, mentre il bene di cui al sub. 20 è collocato alla destra rispetto a chi smonta le scale, confinante col detto vano e risulta essere occupato da diversi ingombranti.

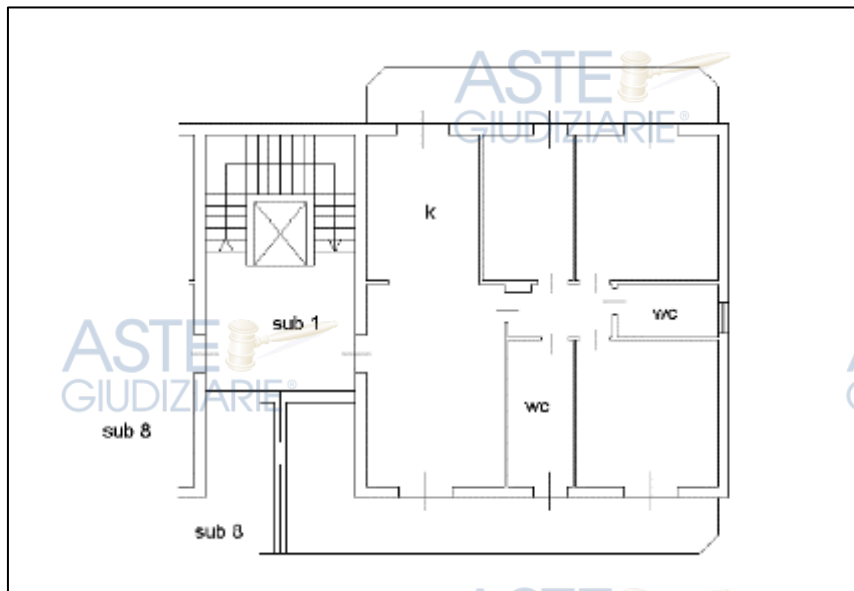
Planimetria catastale dell'immobile pignorato (f. 8 p.lla 5275 sub. 9) – PIANO PRIMO

Come è possibile notare dal confronto tra planimetria di cui al rilievo eseguito e quella inserita nella scheda catastale, sono state riscontrate le seguenti difformità:

Dal confronto appena riportato si evidenzia la diversa disposizione interna riguardante la realizzazione di un tramezzo nel wc, in giallo nel confronto in alto, all'ispessimento di una parete nel salone e di un angolo con l'ampliamento del tramezzo della cucina, in verde nel confronto in alto.

Per detti motivi la scheda planimetrica risulta difforme dallo stato dei luoghi, andrebbe redatto quindi un documento do.c.fa. per l'aggiornamento della planimetria catastale, per il quale si decurteranno i costi, che si stimano intorno ad € 1.000,00 (comprensivi di spese tecniche), dalla stima finale.

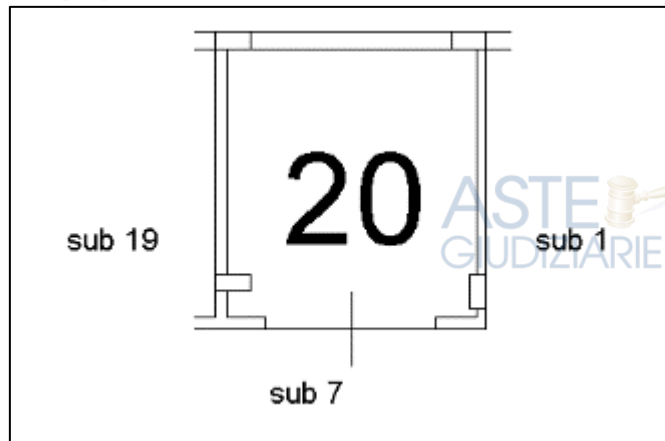
Planimetria catastale dell'immobile pignorato (f. 8 p.la 5275 sub. 20) – PIANO SEMINTERRATO

Come è possibile notare dal confronto tra planimetria di cui al rilievo eseguito e quella inserita nella scheda catastale, non sono state riscontrate difformità.

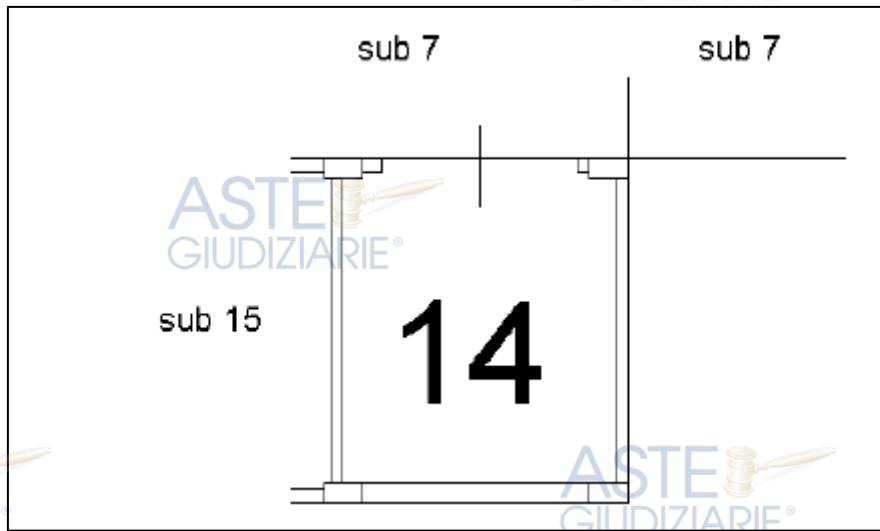
Planimetria catastale dell'immobile pignorato (f. 8 p.lla 5275 sub. 14) – PIANO SEMINTERRATO

Come è possibile notare dal confronto tra planimetria di cui al rilievo eseguito e quella inserita nella scheda catastale, non sono state riscontrate difformità.
