RELAZIONE DI STIMA

LOTTO DI VENDITA N. 8

Procedimento di Espropriazione Immobiliare RGE n. 199/23

Calvi Risorta, f. 8, p.lla 5275, sub 9, 14, 20

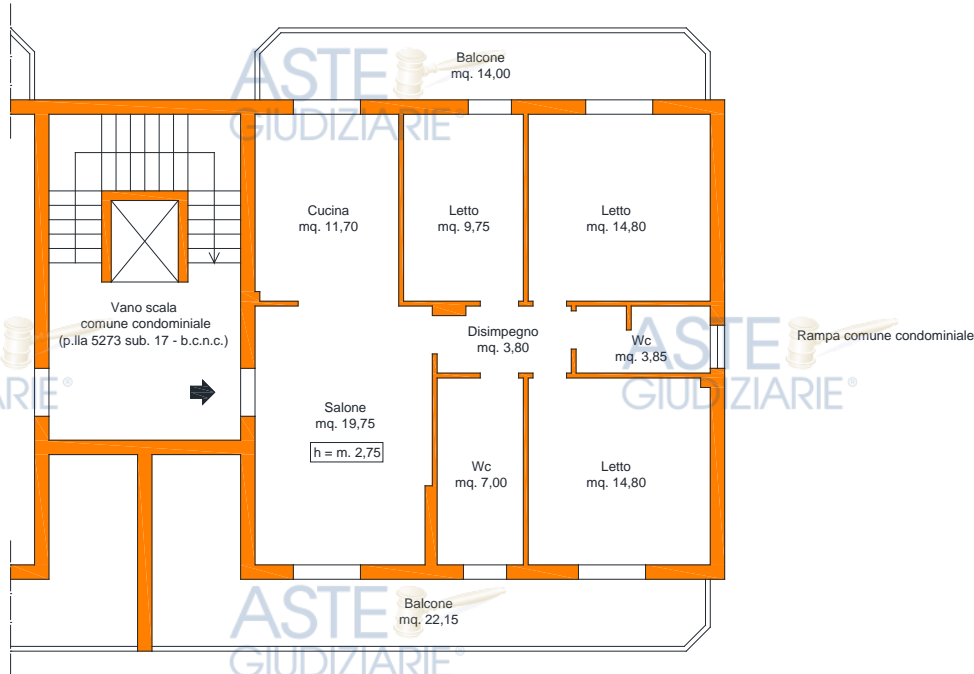
Rilievo dell'appartamento - sub. 9

Per accedere all'appartamento incluso nel lotto di vendita n. 8, bisogna percorrere il vano scala comune fino al piano primo dove sulla sinistra rispetto a chi smonta le scale, è collocato il bene. Varcata la soglia d'ingresso ci si introduce al salone, di circa mq. 19,75, mediante il quale verso nord si accede alla cucina, di circa mq. 11,70, mentre verso est è possibile raggiungere il disimpegno, di circa mq. 3,80. Da quest'ultimo si accede alle prime due delle tre camere da

letto, rispettivamente di circa mq. 9,75 e mq. 14,80, al primo di due wc, di circa mq. 3,85, alla terza ed ultima camera da letto, di circa mq. 14,80, e al secondo ed ultimo wc, di circa mq. 7,00. Completano la consistenza immobiliare due balconi, il primo ubicato a nord del corpo di fabbrica, di circa mq. 14,00, e il secondo ubicato a sud del corpo di fabbrica, di circa mq. 22,15. La superficie utile dell'appartamento è di circa mq. 85,40, quella lorda è di circa mq. 95,00, mentre l'altezza utile rilevata in sede di accesso è di m. 2,75.

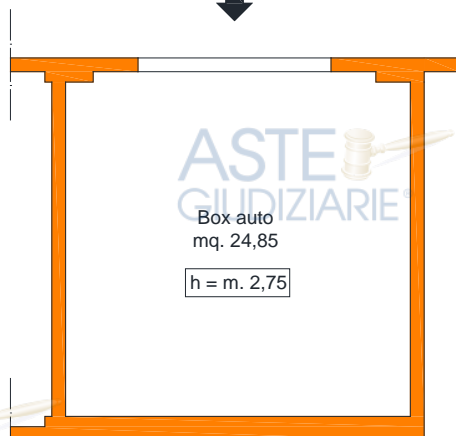
Rilievo del box auto - sub. 14

Si tratta di due cespiti composti da un unico vano: il sub. 14 si compone di un'unica superficie di circa mq. 24,85, mentre il sub. 20 è costituito da un unico vano di circa mq. 21,35.

La superficie utile del box auto di cui al sub. 14 è di circa mq. 24,85, quella lorda è di circa mq. 27,00, mentre l'altezza utile rilevata è di circa m. 2,75; la superficie utile del box auto di cui al sub. 20 è di circa mq. 21,35, quella lorda è di circa mq. 23,70, mentre l'altezza utile rilevata è di circa m. 2,75.
