**TRIBUNALE di SIRACUSA**

**RELAZIONE DI CONSULENZA TECNICA D'UFFICIO**

**Procedimento:** 215/2024 R.G.Es.

- **LOTTO 01:** immobile indipendente ubicato in Pachino(SR), Via Torino n. 38, piano terra e piano primo, identificato in Catasto Fabbricati al Fg. 15, p.lla 9214.

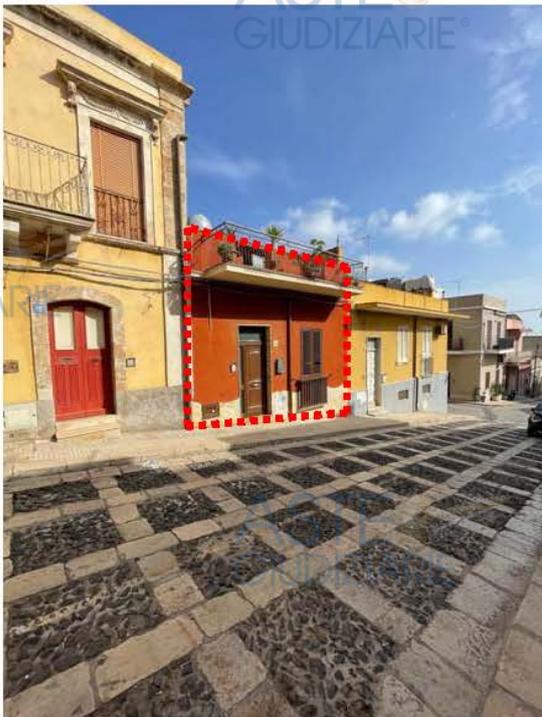
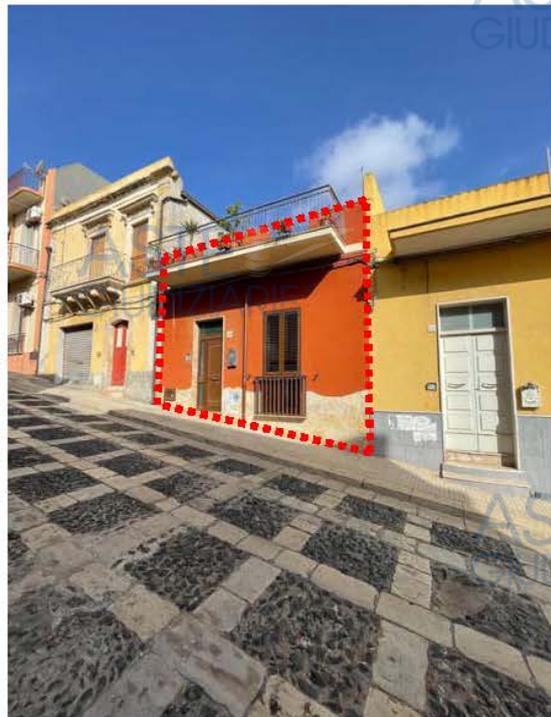
Le condizioni di manutenzione risultano di scarsa qualità sia all'interno che all'esterno, ovvero il fabbricato richiederebbe un importante intervento di ristrutturazione. Evidenti i danni da infiltrazione, umidità, caduta di intonaco, il tutto come opportunamente rilevato nelle foto a seguire:

Vista esterna del fabbricato

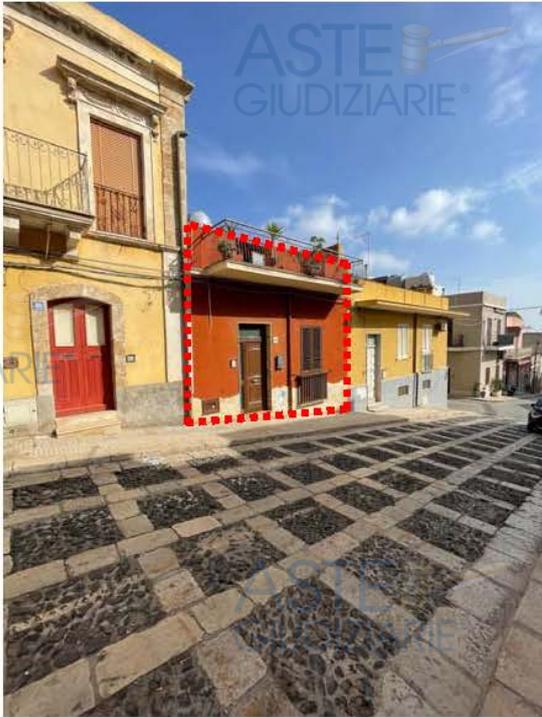
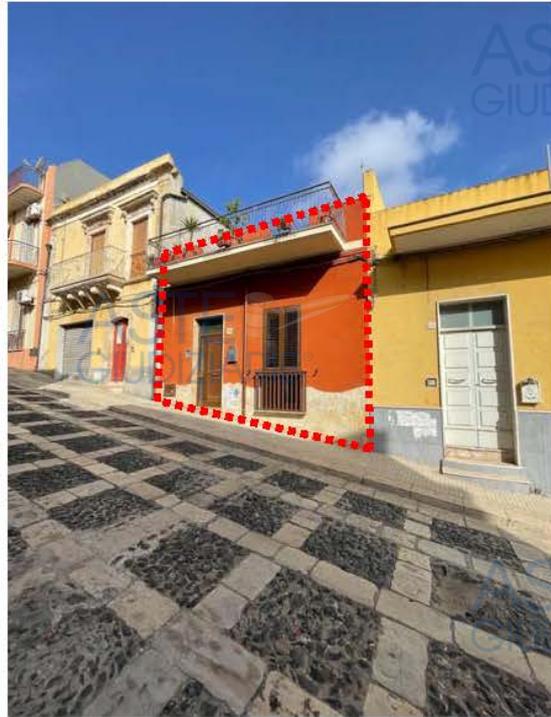
**Oltre il sopra citato abuso, si segnala la presenza di un primo piano completamente abusivo. Non essendovi atti probatori in merito alla data degli abusi riscontrati, lo scrivente CTU ritiene pertanto che il primo piano debba essere completamente demolito, al contrario della cubatura realizzata al piano terra, rispetto alla quale si potrebbe palesare forse un'opportunità di sanatoria, trattandosi di vani realizzati all'interno del perimetro del lotto di proprietà.**

Vista esterna del fabbricato – facciata originaria
