R. G. Es. 73/2022

CONSULENZA TECNICA D'UFFICIO

PERIZIA DI STIMA PER PUBBLICITA'

Diritto di Proprietà per la quota pari a $\frac{1}{2}$ di Appartamento di civile abitazione, sito nel Comune di Bagheria, via Libertà n°33, scala A, piano primo, censito in catasto fabbricati al Fg. 11, p.lla 1653, sub 9. Superficie utile calpestabile pari a mq 139,72, Superficie accessoria pari a mq. 99,50, Superficie commerciale pari a mq 188,79.

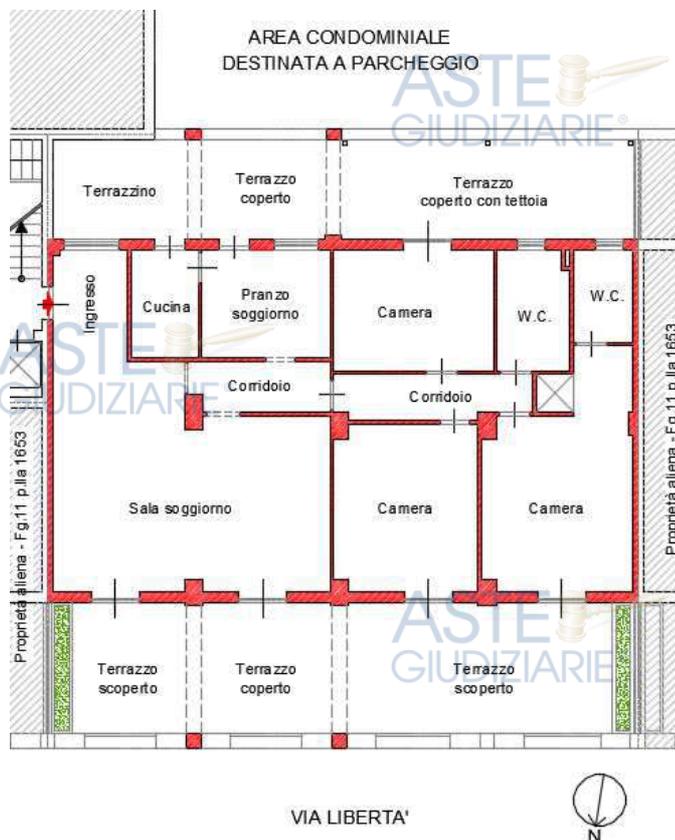
Fig.4 – Planimetria dello stato attuale

L'appartamento, come da planimetria di rilievo (Fig.4), consiste sostanzialmente in una saletta d'ingresso, una sala soggiorno molto ampia, una sala pranzo con cucinino, tre camere da letto doppie e due servizi igienici, oltre ampie terrazze.

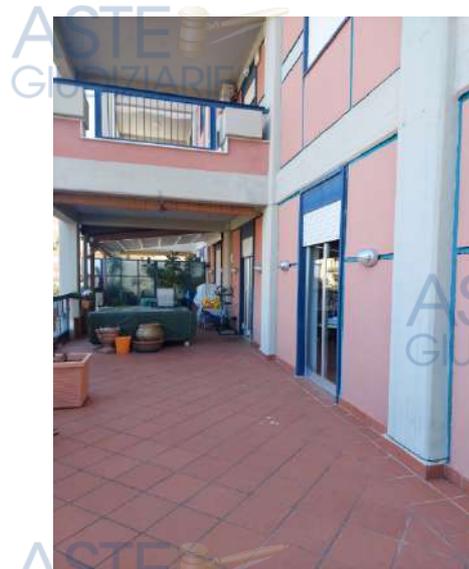
Foto 16

L'ampio terrazzo risulta in parte a cielo aperto ed in parte coperto da solaio di terrazzo del piano superiore (Foto 16) e da tettoia realizzata con pilastri in legno e coibentato (Foto 13).

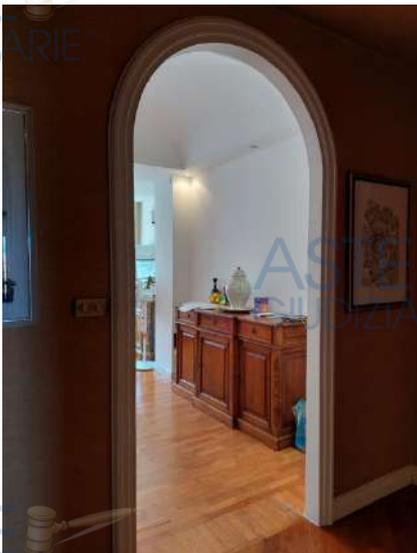
Foto 17

Nell'ampia Sala - Soggiorno sono presenti vani porta ad arco (Foto 11,12) che lo collegano ad un primo corridoio che consente l'accesso diretto alla sala pranzo (Foto 17,18,19); il predetto ambiente, in verità ricavato in parte su una porzione di terrazzo, risulta urbanisticamente difforme, pertanto ai fini della regolarità sarà necessario provvedere a una lieve trasformazione meglio descritta in seguito.

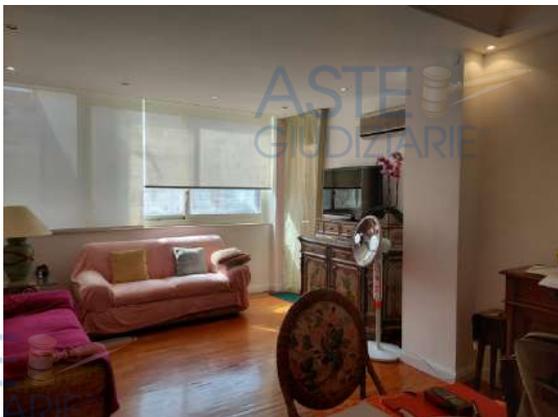
Foto 19 – Pranzo

Nella sala pranzo, caratterizzata dalla presenza di un'ampia vetrata (Foto 19), risulta presente un elegante vano porta con pannello vetrato a disegno floreale che immette in una piccola cucina (Foto 18,20,21) dotata di infisso porta esterno afferente al pozzo luce,

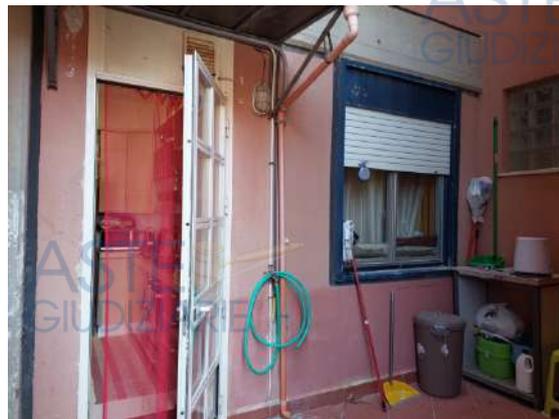
Foto 22 – Pozzo luce

precedentemente citato, nel quale afferisce anche la finestra della sala d'ingresso (Foto 22).

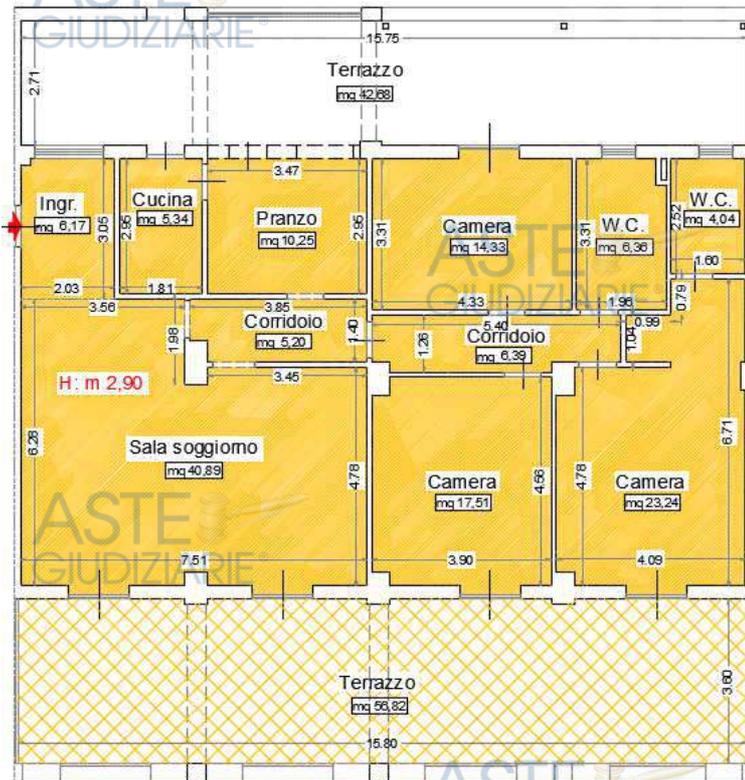
Fig.6

Per quanto riguarda le caratteristiche dimensionali, computate a seguito di rilievo e restituzione grafica, adeguata alle eventuali opere di regolarizzazione urbanistica la cui descrizione dettagliata si rinvia in risposta al Quesito 6), si riportano i seguenti dati metrici (Fig.6):

- Altezza utile : m 2,90
- Superficie utile calpestabile : mq 139,72
- Superficie non residenziale (terrazzi) : mq 99,50

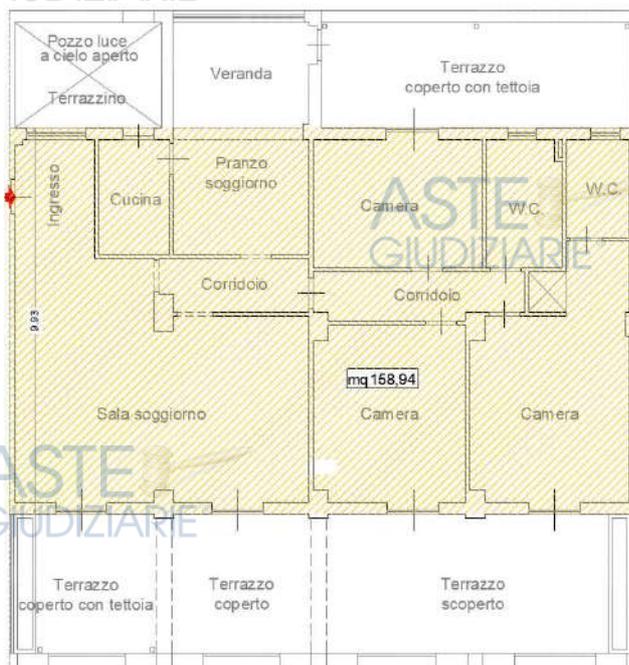
Fig.7

Sulla base delle indicazioni sopracitate, la superficie commerciale dell'immobile, computata con l'ausilio dell'elaborato grafico di rilievo (Fig.7), risulta pari a:

- Superficie al lordo dei muri : mq 158,94
- Superficie accessoria omogeneizzata (terrazzi 30%) : mq $(99,50 \times 30 / 100)$: mq 29,85
- **Superficie commerciale** : mq $(158,94 + 29,85)$: **mq 188,79**.
