# TRIBUNALE ORDINARIO DI TIVOLI

## ESECUZIONE IMMOBILIARE N. 313/2023

## RELAZIONE DI CONSULENZA TECNICA D'UFFICIO

**PERIZIA EX ART. 568 c.p.c.**

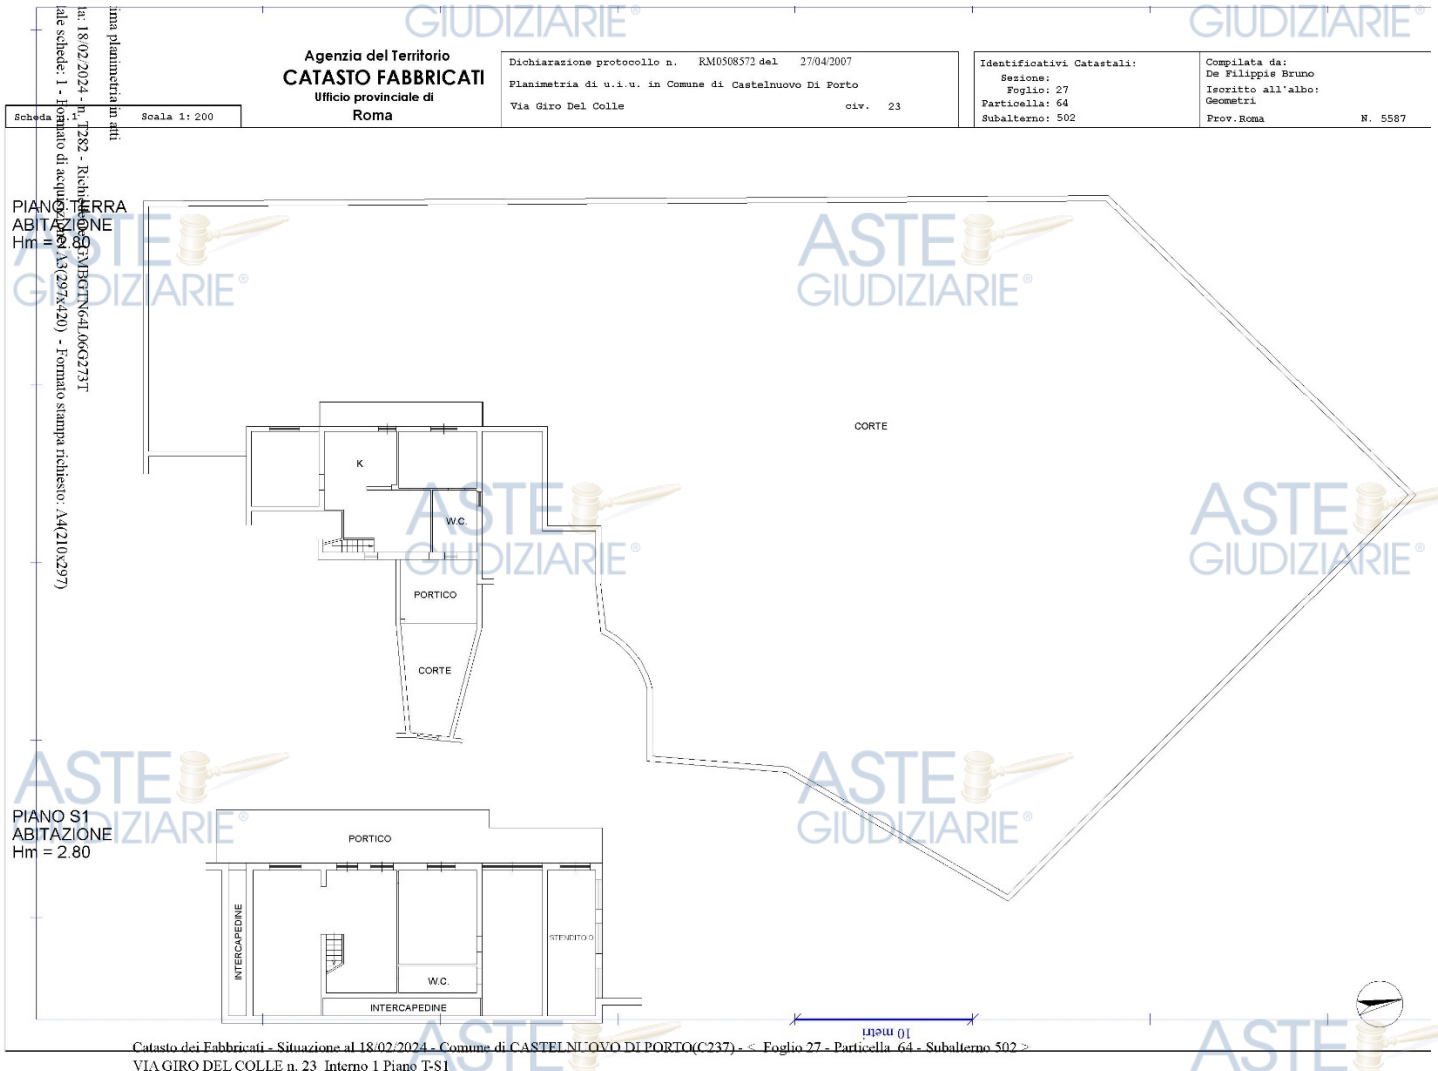
Sussiste corrispondenza tra lo stato dei luoghi e la planimetria catastale esistente nonché con quanto presente nell'atto di pignoramento, ad eccezione di un tramezzo al piano terra e dell'eliminazione della cucina, oltre ai tramezzi e la modifica del vano stenditoio al piano seminterrato in cui risulta la realizzazione di un piccolo bagno, angolo cottura, il tutto adibito a una sorta mini abitazione per uso indipendente dal resto dell'appartamento.

La planimetria catastale può essere regolarizzata, previa regolarizzazione urbanistica con la presentazione di una CILA in sanatoria per opere interne al piano terra e il ripristino della destinazione d'uso del locale stenditoio.
