# TRIBUNALE ORDINARIO DI TORINO

## CONSULENZA TECNICA D'UFFICIO

**R.G.E. n. 221/2024**

VILLETTA COSTITUITA DA ALLOGGIO E LABORATORIO

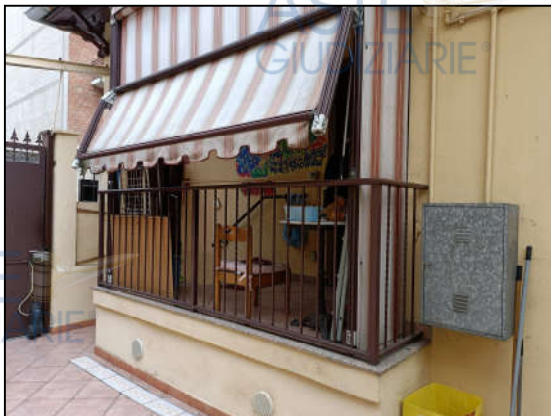
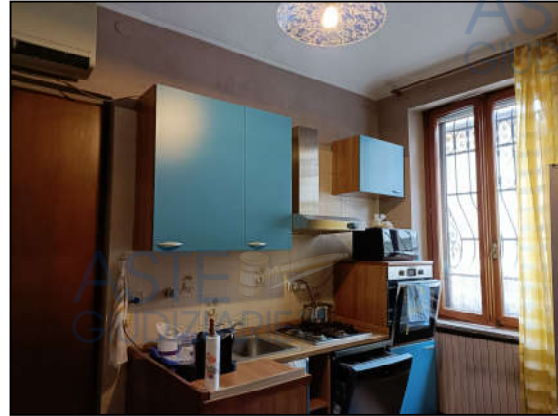
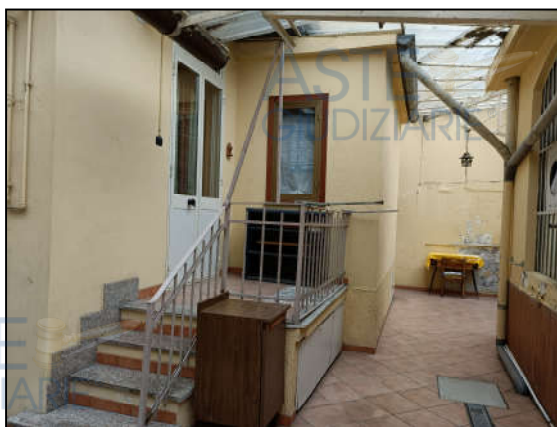
All'alloggio si accede mediante un pianerottolo rialzato ove collocato l'ingresso principale prospettante direttamente la cucina.

È altresì possibile accedere all'unità abitativa dal balcone retrostante collegato alla camera da letto

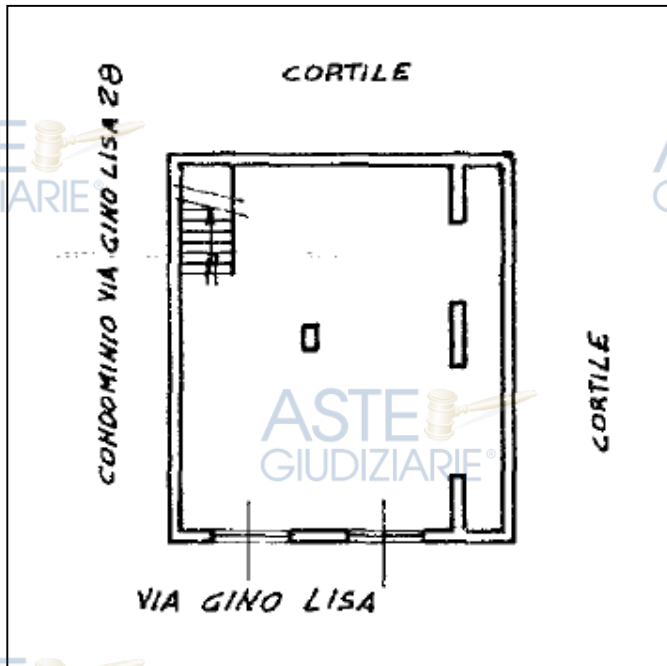
[Estratto planimetria Catastale]

L'unità dispone di ampio locale interrato accessibile mediante una scala avente ingresso dal cortile retrostante la casa.

L'interrato è privo di finiture particolari ed è accessorizzato solo di impianto per l'illuminazione interna ed è privo di riscaldamento.

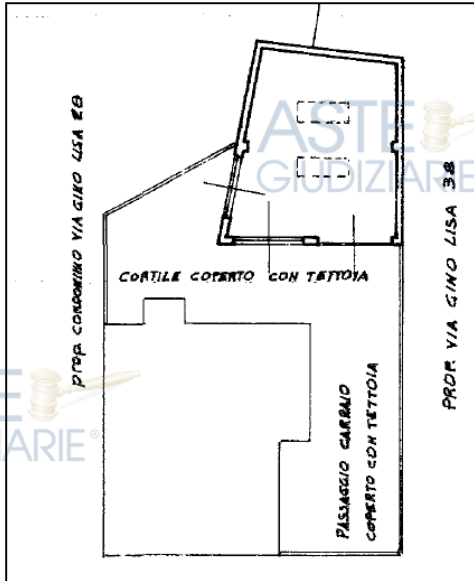
[Estratto planimetria Catastale]

Il laboratorio è costituito da un ampio locale accessibile tramite una porta carraia in ferro e vetro.  
tro.

L'impianto elettrico interno è assai datato, ma dichiarato funzionante.

Il locale è privo di impianto di riscaldamento.

La pavimentazione è in battuto di cls e le pareti sono prive di intonaco/tinteggiatura.
