TRIBUNALE DI BRESCIA - QUARTA SEZIONE CIVILE

Fallimento n. **191/2021**

RELAZIONE DI CONSULENZA TECNICA

IMMOBILI IN TERRITORIO DI CATANIA

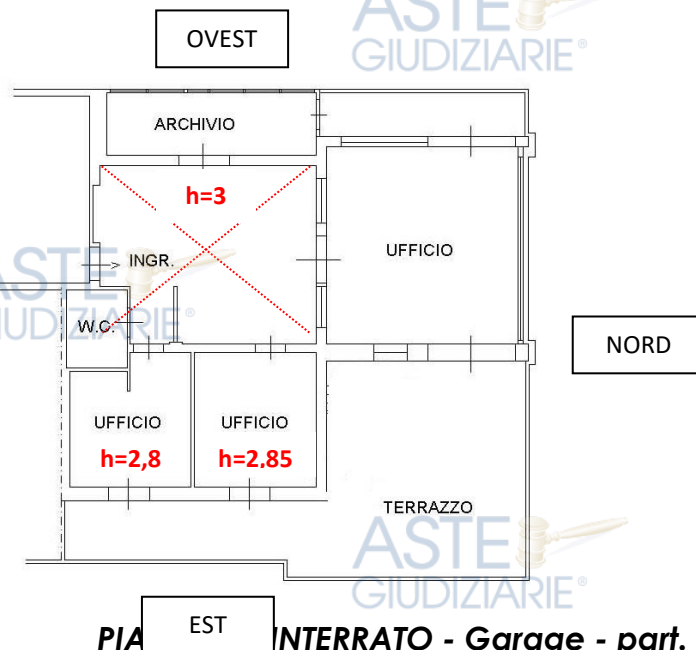
PIANO SECONDO - Ufficio - part. 212 sub.3**Distribuzione unità ad uso ufficio**

L'immagine che segue riproduce l'ufficio con la distribuzione attuale, avendone cancellato gli abusi da demolire di cui si dirà nel capitolo seguente.
