LAVORI: **Consolidamento di fabbricato nel viale Frà Ignazio 34 di Cagliari**  
PROPRIETA': **Ex clinica Lay**  
OGGETTO: **Report verifica strutturale fabbricato**

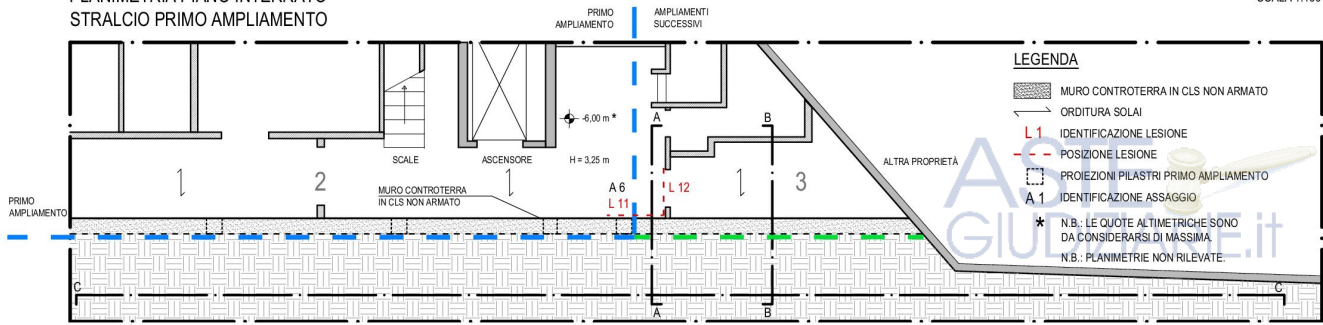
SCHEMA 02

Entrando nell'immobile principale dall'ingresso al piano terra su via Palabanda, una prima importante lesione viene riscontrata sulla parete di separazione tra i corridoio 1 e 2 (vedi schema 2 allegato - foto 1). Questa si sviluppa lungo tutta la muratura sulla superficie di

In questa porzione di fabbricato (vedere schema 2 allegato) si riscontra l'adesione tra la struttura principale in muratura portante di prima realizzazione, e la struttura intelaiata relativa al primo ampliamento realizzato e circoscritto da una linea tratteggiata azzurra nello schema. La lesione **L8** costituisce la visualizzazione della disuniformità tra le due tipologie strutturali. Questa conformazione, ad andamento verticale con apertura inferiore al mm., è visibile lungo lo sviluppo dei pilastri e riscontrabile in altri punti (cfr. schema 2 - L9 – L10) e costituisce sempre un problema di medesima configurazione e
