TRIBUNALE ORDINARIO DI FORLÌ

Esecuzione Immobiliare N. 7/2022

RELAZIONE TECNICA ESTIMATIVA con ALLEGATI

DOTT. ARCH. ENRICA ROSSI

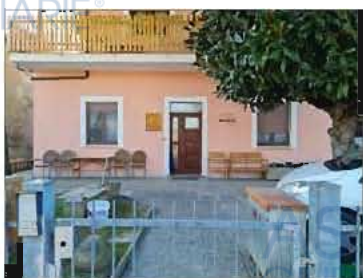
FOTO 10 - CORTILE E INGRESSO
PEDONALE

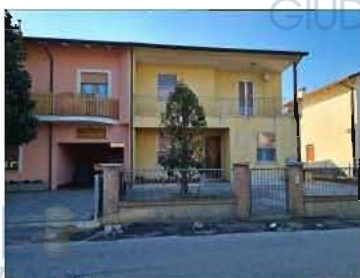
FOTO 11 - VISTA DEL CONFINE
DIVISORIO DELLA BIFAMILIARE

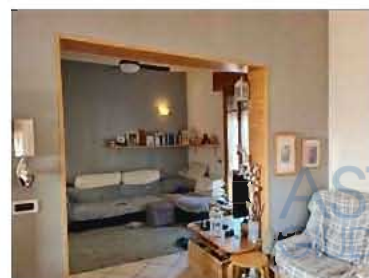
FOTO 45 - PIANO PRIMO SOGGIORNO

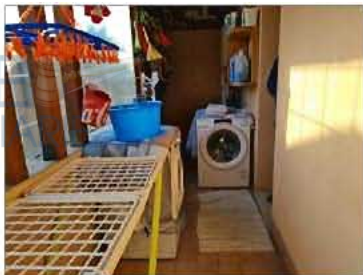
FOTO 49 - PIANO PRIMO RIPOSTIGLIO
LA VANDERIA VERANDA NON CONFORME

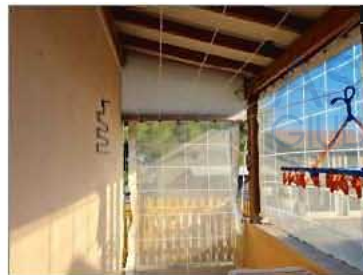
FOTO 50 - VERANDA CHIUSA
NON CONFORME

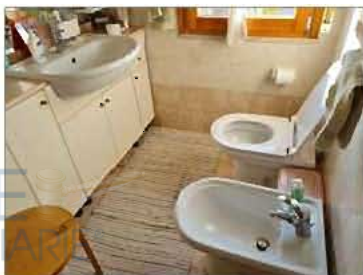
FOTO 52 - PIANO PRIMO
BAGNO PRINCIPALE

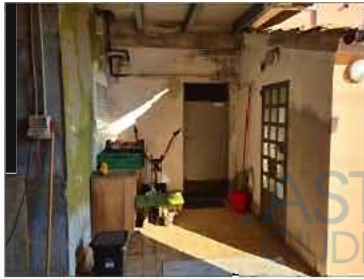
FOTO 31 - CENTRALE TERMICA
A PIANO TERRA

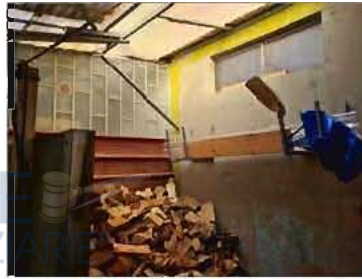
FOTO 32 - AUTORIMESSA
A PIANO TERRA

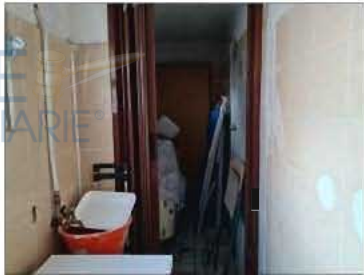
FOTO 34 - VANI NEL FABBRICATO
STACCATO A SERVIZI

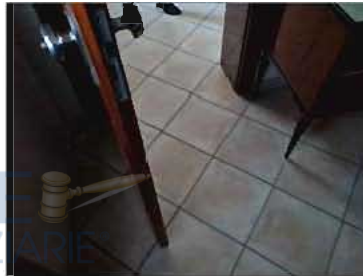
FOTO 59 - PIANO TERRA DETTAGLIO
PAVIMENTAZIONI

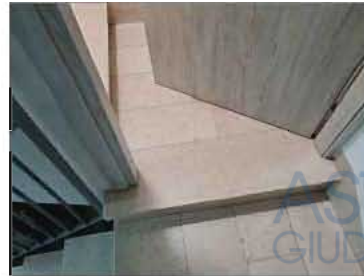
FOTO 60 - VANO SCALA DETTAGLIO
INGRESSO PIANO PRIMO

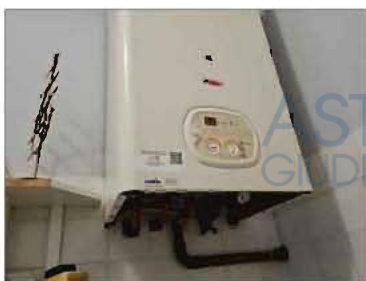
FOTO 70 - CALDAIA PIANO PRIMO

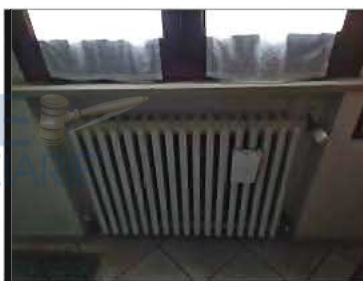
FOTO 71 - PIANO TERRA
RADIATORE IN NICCHIA SOTTO FINESTRA

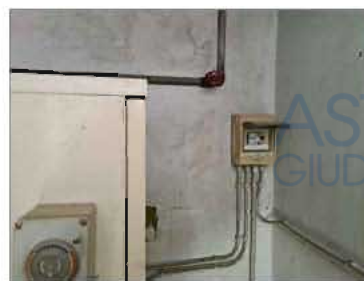
FOTO 72 - CALDAIA PIANO TERRA
