TRIBUNALE DI PALERMO  
SEZIONE SESTA CIVILE – ESECUZIONI IMMOBILIARI  
N. R. G. ES. 74/2020  
G. Es. Dott.ssa Valentina Imperiale

RELAZIONE DI STIMA

LOTTO UNICO

*Piena ed intera proprietà 1/1 di fabbricato con terreno pertinenziale  
sito in Palermo, località' Mondello, via Dedalo n. 16, costituito  
dalle seguenti unità' immobiliari:*

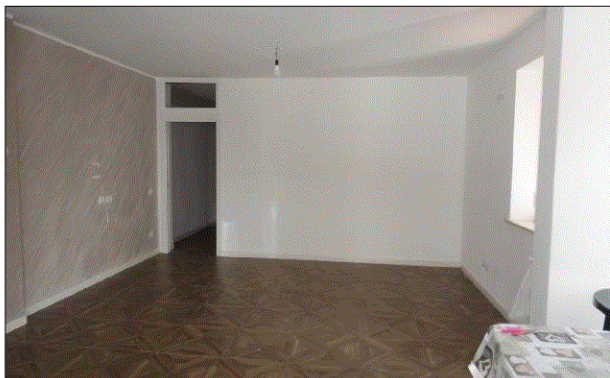
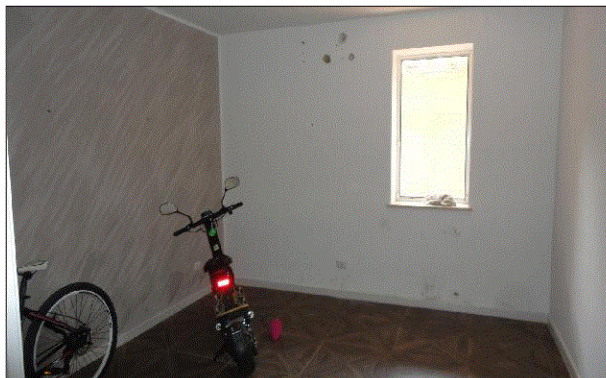
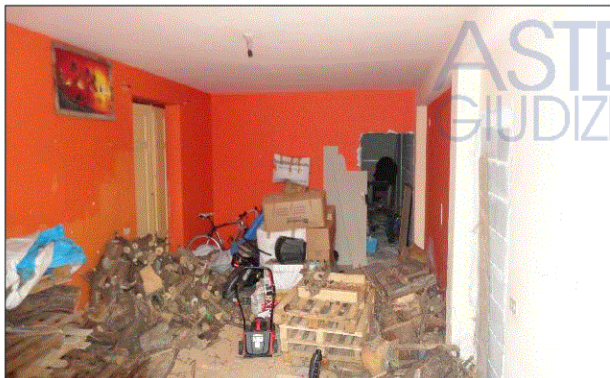
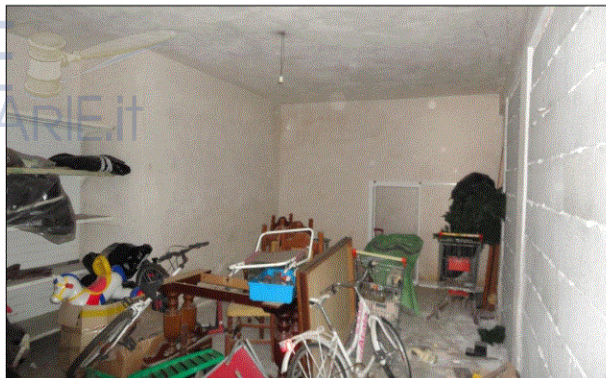
*Locale di deposito*

L'unità immobiliare risulta circondata per tre lati da un'intercapedine (foto 74-75) e per un lato si attesta sulla stradella da cui ha accesso e la cui porzione antistante, individuata dal **sub. 5**, risulta attualmente **pertinenza esclusiva** dell'u. i. in oggetto.

**Stato di manutenzione** – Esternamente il fabbricato si presenta nel suo complesso in stato di conservazione e manutenzione più che discreto; si segnalano nondimeno i degradi rilevati nel corso del sopralluogo a carico dei muretti d’attico al piano primo di copertura (foto 58-59) e dei muri dell’intercapedine al piano seminterrato (foto 74). All’interno, eccetto le parti del locale di deposito non rifinite, lo stato di manutenzione è complessivamente buono; si sono rilevati unicamente degradi, al momento superficiali, sui soffitti dell’abitazione a carico dell’intonaco (macchie, muffe, fessurazioni), dovuti a fenomeni infiltrativi provenienti dalla soprastante copertura (foto da 46 a 49), che certamente necessita di opere di manutenzione. Sono altresì presenti diffusi fenomeni di umidità da risalita sui muri del locale di deposito (foto 76-77).
