GIUDIZIO DI IDONEITA' STATICA

Vedano Olona, via Olona n°4

Pannelli tamponanti esterni angolo nordovest/sudovest del capannone industriale, attualmente non funzionante, sito in via Olona n°4 – 21040 Vedano Olona (VA), che manifestano segni di dissesto, come da foto allegate.

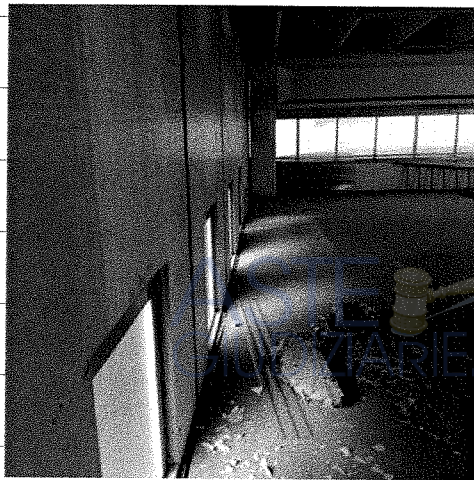
FOTO 4

millimetri). Questo ha comportato la rotazione verso l'esterno del relativo pilastro generando uno spostamento in testa del pilastro di circa 2 cm rispetto alla verticale, vedi foto 4 e disegno del pilastro PIL 2 di pagina 9 (che è il pilastro che ha subito lo spostamento maggiore). Alla sommità dei pilastri vi sono le travi porta tegoli che a loro volta sono di appoggio ai tegoli che formano la copertura. Sui tegoli sono fissati i pannelli esterni con ganci metallici. Lo spostamento in testa del pilastro trascina la trave porta tegoli e questa i tegoli, costringendo i pannelli esterni ad ingobbirsi (come da disegno di pagina 9), in quanto detti pannelli sono vincolati in basso dalla fondazione su cui poggiano ed in alto dai ganci metallici fissati ai tegoli, generando gli stacchi misurati sui pianerottoli del vano scale. Lo spostamento massimo misura 4 centimetri, (vedi foto 1 - 2 - 3) ed è situato nel secondo pianerottolo.
