CONSULENZA TECNICA D'UFFICIO
RELATIVA ALLA CAUSA ISCRITTA AL RUOLO GENERALE N°3755/2003
DEL TRIBUNALE DI CAGLIARI, SEZIONE CIVILE

Consulente Tecnico d'Ufficio: Dott. Ing. Raffaele Lixi

- A. Tenuto conto dei danni subiti dall'immobile a seguito dell'incendio, provveda alla rinnovazione della valutazione del valore dell'immobile sulla base dei quesiti di cui all'ordinanza del 5/3/2013.**

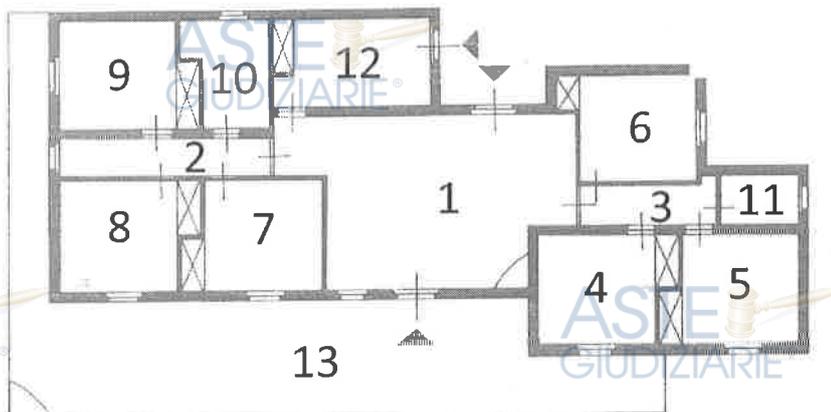
SCALA 1:100

Elaborato 1 (riproduzione ridotta) - PIANTA PIANO TERRA FABBRICATO PRINCIPALE: ESTRATTO DALLA DOCUMENTAZIONE URBANISTICA DEL COMUNE DI PULA - STATO ATTUALE

Le quadrature dei vani principali e degli spazi accessori sono le seguenti:

ORD.	AMBIENTE	SUPERFICIE NETTA [mq]
1	INGRESSO/SOGGIORNO	30,93
2	DISIMPEGNO DISTRIBUTIVO SN	5,71
3	DISIMPEGNO DISTRIBUTIVO DX	4,27
4	CAMERA 1	9,25
5	CAMERA 2	9,20
6	CAMERA 3	9,17
7	CAMERA 4	9,43
8	CAMERA 5	9,47
9	CAMERA 6	9,37
10	BAGNO 1	5,73
11	BAGNO 2	3,24
12	CUCINA	9,23
SUN	Superficie Utile Netta (Interna)	115,00
S _R	Superficie Residenziale (Superficie Utile netta (115 mq) * 1,10 coefficiente maggiorativo del 10% che tenga conto delle murature (interne/esterne) per spessori fino a 50 cm)	126,50
13	VERANDA	49,47
14	BOX/SGOMBERO ESTERNO	15,64
15	GIARDINO	4.444,00

Completivamente l'immobile consiste di **126,50 mq** di Superficie Residenziale (computati come metri quadri lordi ovvero: Superficie Utile netta calpestabile (115 mq) * 1,10 coefficiente maggiorativo del 10% che tiene conto delle murature (interne/esterne) per spessori fino a 50 cm) oltre una veranda di 49,47 mq e il locale di sgombero di ulteriori 15,64 mq.

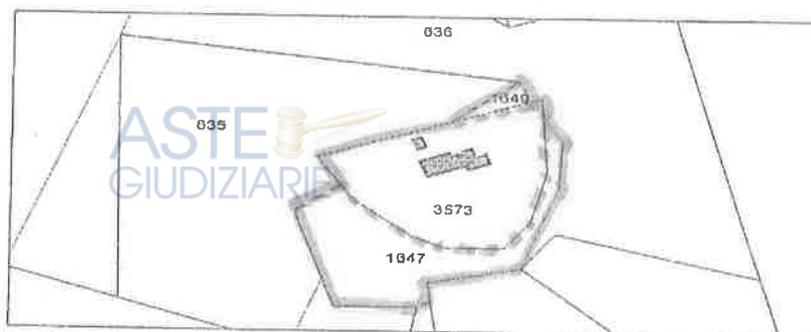
Planimetria Catastale

Elaborato 2 (riproduzione ridotta) –ESTRATTO PLANIMETRIA CATASTALE DEL N.C.T. CON NUMERI DI MAPPA AGGIORNATI ED EVIDENZIAMENTO DEI CONFINI DI PROPRIETA'

Inoltre, il terreno su cui sorge il fabbricato è individuato dal **N.C.T. al Foglio 58** dai seguenti

- **3573** (ex 480 a + 480 b + 480 c), avente consistenza pari a 2.500 mq
- **1649** (ex 426 m), avente consistenza pari a 95 mq
- **1647** (ex 426 i), avente consistenza pari a 1.849 mq

TOTALE COMPLESSIVO TERRENO 4.444 mq
