TRIBUNALE CIVILE DI CAGLIARI
SEZIONE FALLIMENTI

RELAZIONE DI CONSULENZA TECNICA
RELATIVA AL CONCORDATO PREVENTIVO
N°12/2021 DI

Relazione di perizia relativa ai beni mobili ed immobili inerenti il
Concordato preventivo n°12/2021 Ditta " [REDACTED] [REDACTED]

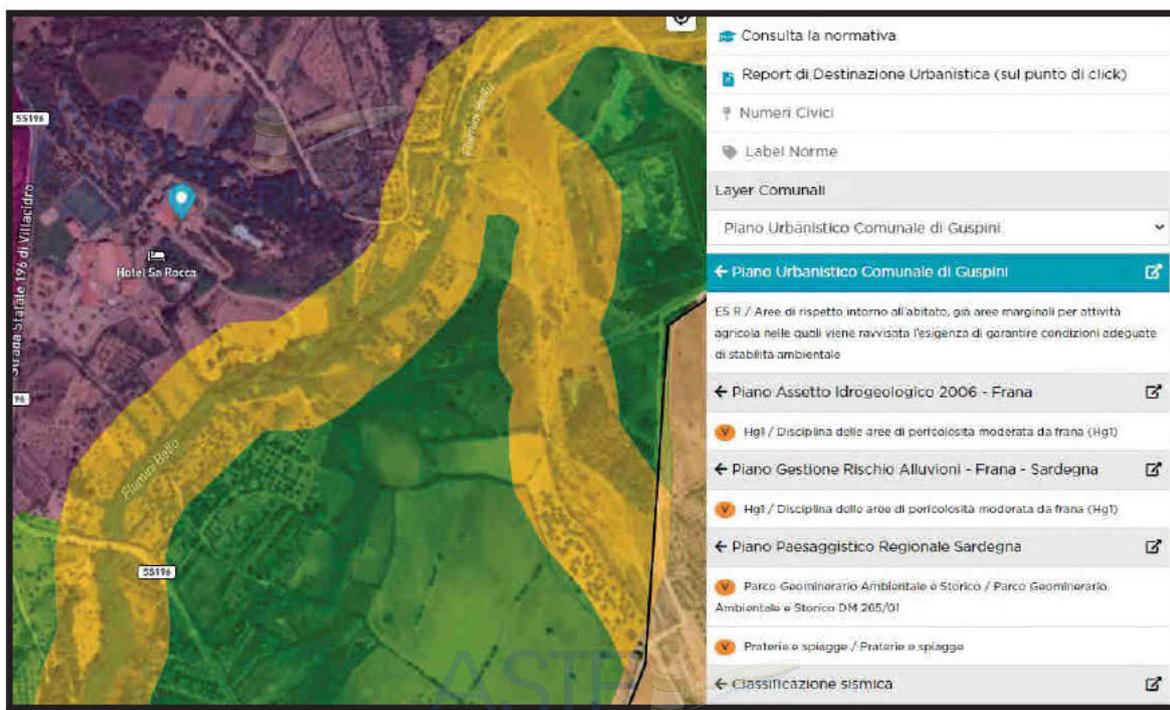
Classificazione PUC Guspini

Parte in **Zona H (Fascia di rispetto), sottozona Hf (Rispetto Fluviale)**;

Parte in **Zona E (Agricola), Sottozona E3 “Produzione agricola specializzata con elevato frazionamento fondiario”**.

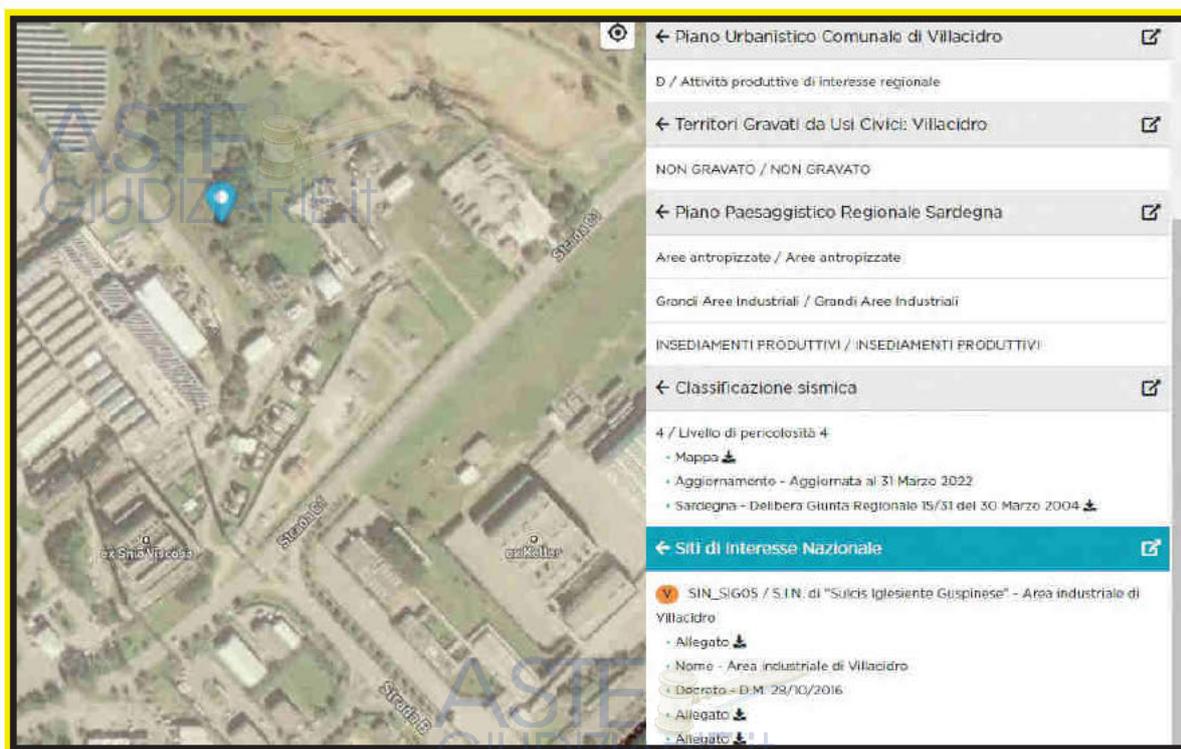
Zona D/ Attività produttive di interesse regionale

PRESCRIZIONI STRUMENTO URBANISTICO VIGENTE

Il lotto ricade nella zona D – Area Industriale di Interesse Regionale, nel Comune di Villacidro nella quale è vigente il Piano Particolareggiato degli insediamenti industriali, oltre al Piano Regolatore del Consorzio di Villacidro. La concessione ad edificare gli impianti industriali e di servizio, negli Agglomerati industriali di cui all'articolo 2, è rilasciata dalla competente amministrazione comunale solo dopo l'approvazione del relativo progetto da parte del Consorzio.

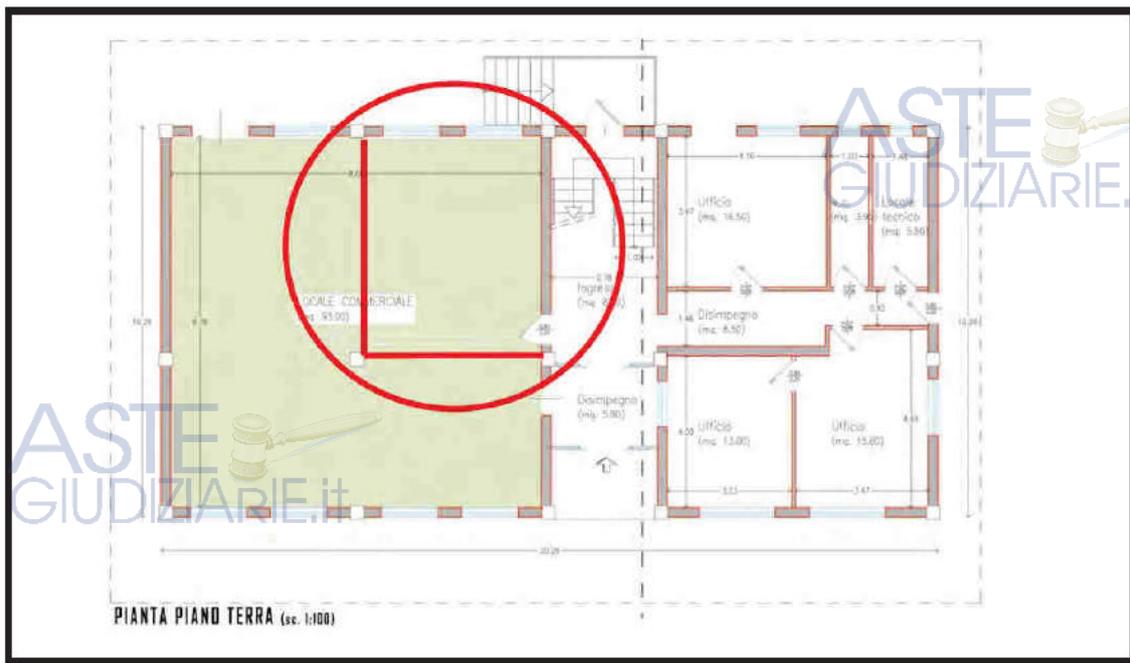
Stralcio pag. 38 Perizia Sistema

Si ha a disposizione solo quanto riportato nella perizia Sistema, in cui il fabbricato uffici è conforme a quanto riportato nella concessione 37/2010 a meno di alcuni tramezzi interni.

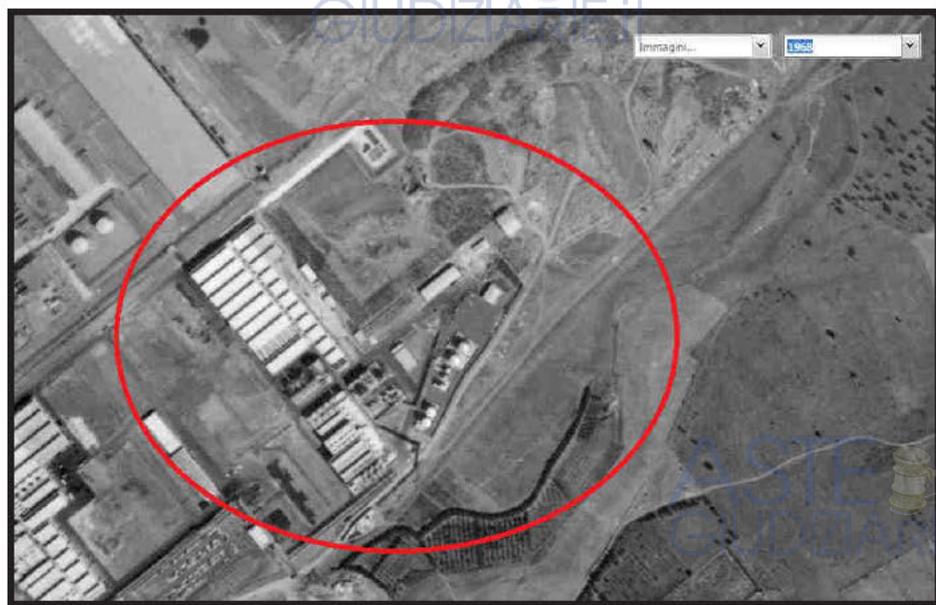
Foto 1968

Vista la qualità edilizia degli edifici, la vetustà e l'assenza di elaborati progettuali, sono state visionate le foto aeree dal portale regionale, rilevando che all'anno 1968 gran parte del compendio era già esistente

Non potendo effettuare alcun confronto attualmente tra la progettazione approvata e lo stato dei luoghi, presa visione delle foto aeree e delle planimetrie catastali, si può presumere che l'edificazione del complesso sia da ritenersi lecita poiché, in quanto gran parte realizzata prima del 1967 e che quanto eventualmente realizzato negli anni successivi, qualora sprovvisto di concessione edilizia, sia ragionevolmente sanabile in accertamento di conformità.

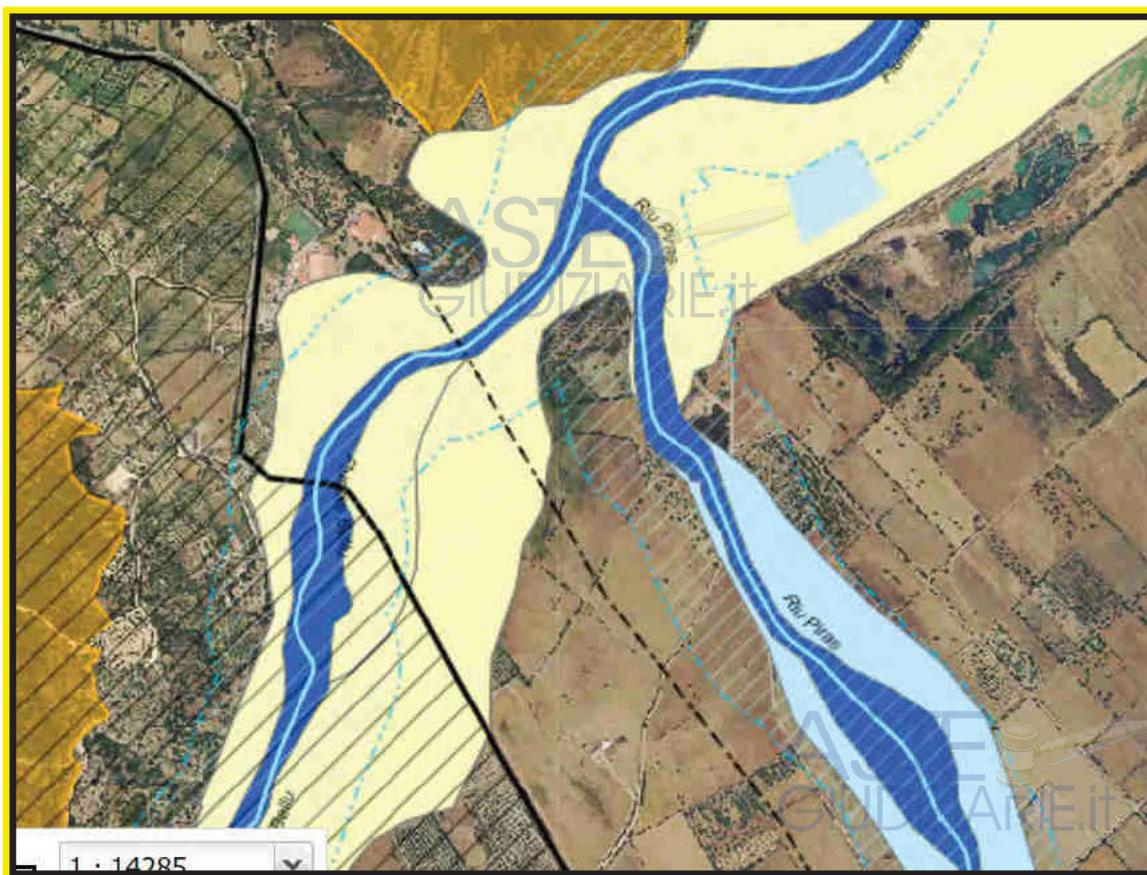
Aree Tutelate Geoportale Sardegna

Da una verifica effettuata nel sito della Regione Sardegna http://www.sardegnageoportale.it/webgis2/sardegnamappe/?map=aree_tutelate, risultano i seguenti vincoli:

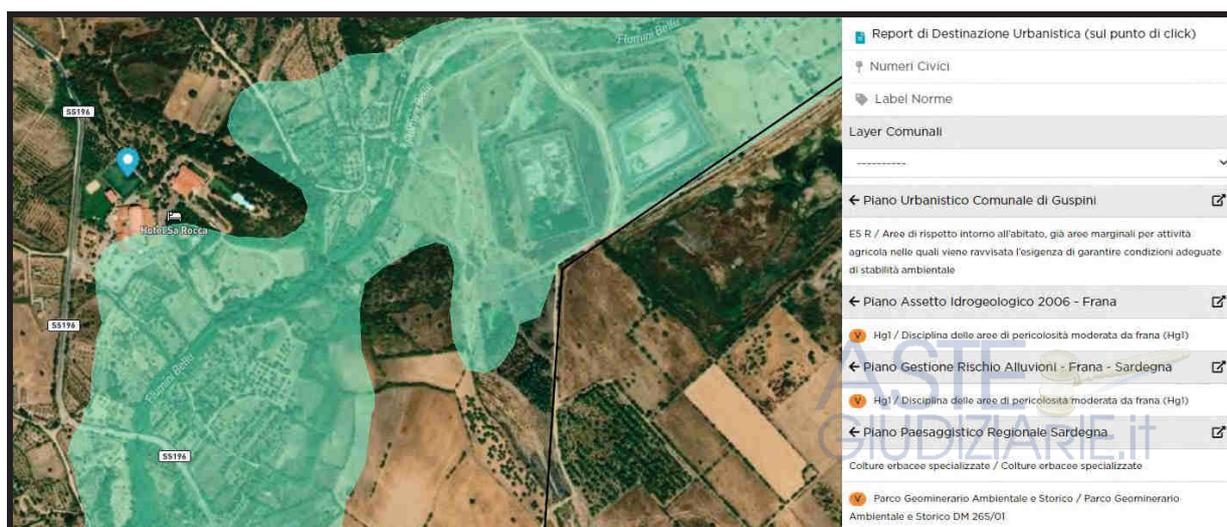
Piano stralcio fasce fluviali

Alcuni terreni ricadono nel vincolo “Acque pubbliche” – art. 17 comma 3 lettera h) delle NTA del P.P.R.: Foglio 525 particelle nn° 215, 216, 239,240,243,283,510,511,512, 513, 514, 516 – Foglio 527 particelle nn° 117, 579.

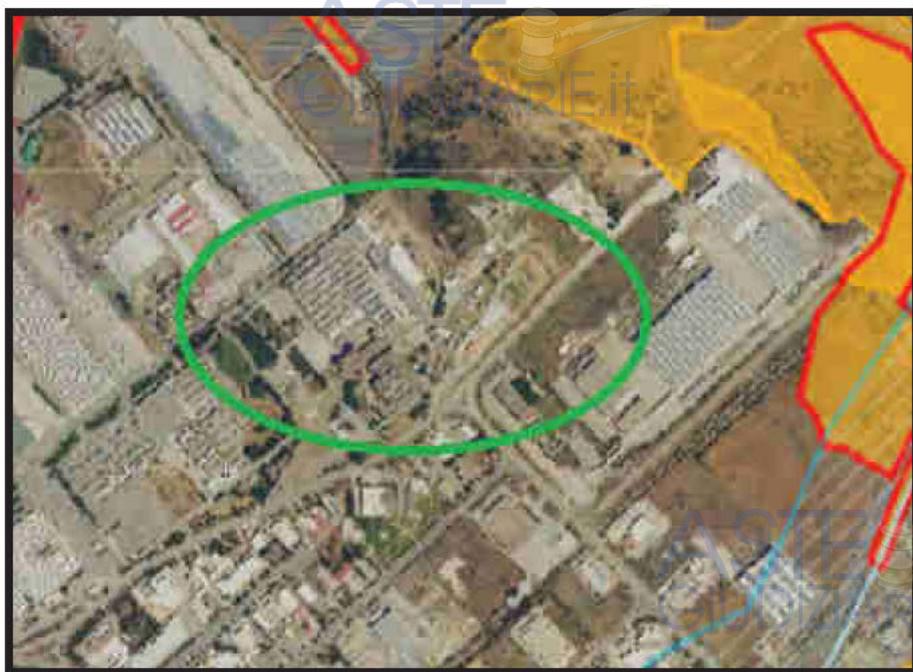
Aree Tutelate Geoportale Sardegna

Da una verifica effettuata nel sito della Regione Sardegna http://www.sardegnageoportale.it/webgis2/sardegnamappe/?map=aree_tutelate, non risultano vincoli specifici.

L'area rientra però nel perimetro del sito di bonifica di interesse nazionale Sulcis- Iglesiente – Guspinese di cui alla legge n. 426 del 1998, al Decreto Ministeriale 468 del 18 settembre 2001, al Decreto del Ministero dell'Ambiente e della tutela del Territorio del 12 marzo 2003, come modificata nel febbraio 2011 e successive modifiche.
