TRIBUNALE DI PALERMO
SEZIONE VI CIVILE ESECUZIONI IMMOBILIARI
Giudice dell'Esecuzione dott.ssa Valentina Imperiale

ESECUZIONE IMMOBILIARE N.R.G.321/2020

RELAZIONE DI STIMA

LOCALE BOX IN PALERMO-P.ZZA PRINCIPE DI CAMPOREALE 46 PIANO S1
C. F. COMUNE di PALERMO FG.55 P.LLA 155 SUB.37 CAT.C/6

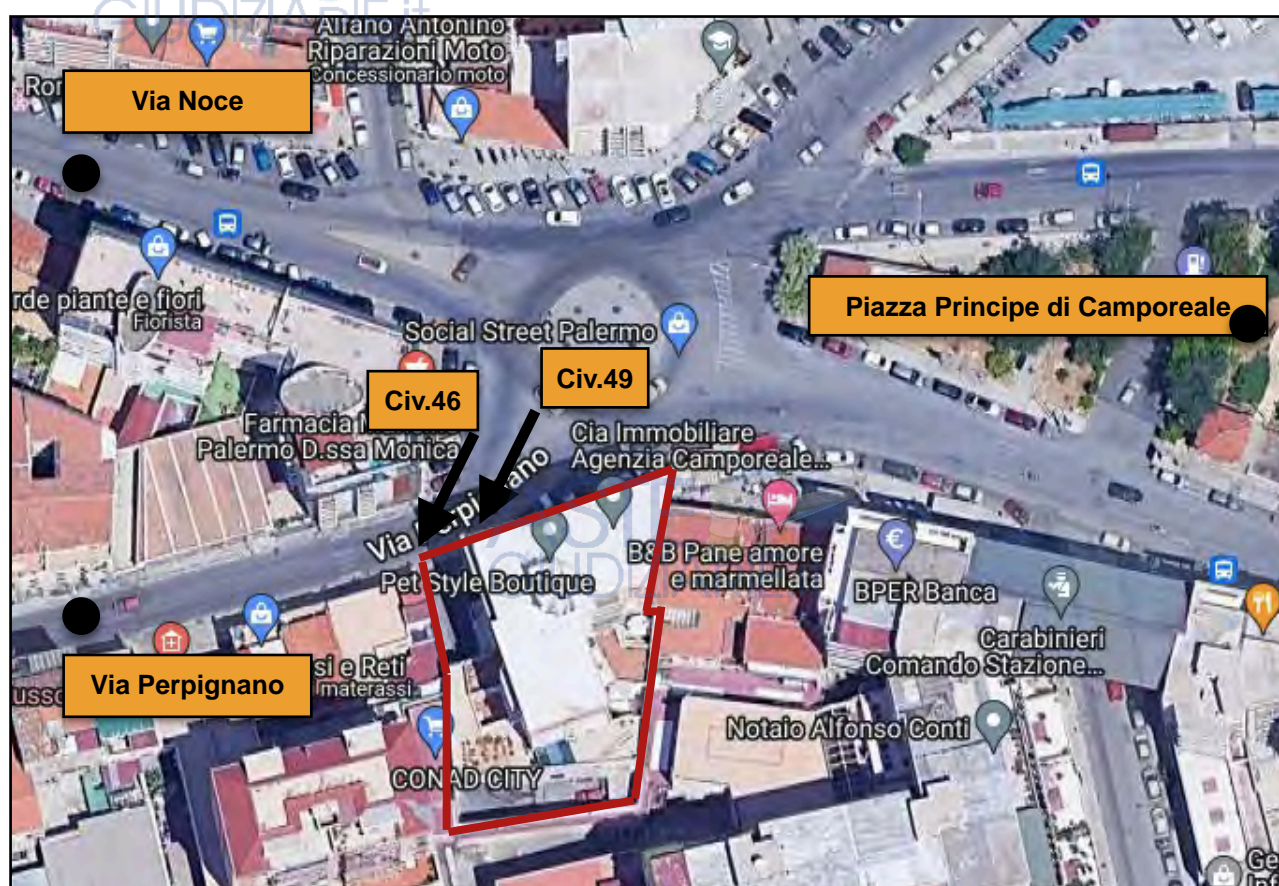
Fig.4 Il fabbricato

Ai civici 46-49 di Piazza Principe di Camporeale si trova **il fabbricato** di cui fa parte l'unità pignorata.

L'edificio occupa l'intera superficie di un lotto di forma irregolare incastonato tra i lotti limitrofi. Ha un solo fronte sulla strada principale e consta di 8 elevazioni fuori terra delle quali la prima, il piano terra, è destinato ad attività commerciali. Al civico 49 si trova un passaggio coperto che conduce alla portineria dello stabile.

Al civico 46 da un cancello carrabile diparte una rampa che consente l'accesso al piano scantinato ove sono ubicati locali garage e i locali autoclave e caldaia.

La struttura del fabbricato è del tipo intelaiato con pilastri e travi in conglomerato di calcestruzzo armato e solai di tipo misto latero-cementizio.

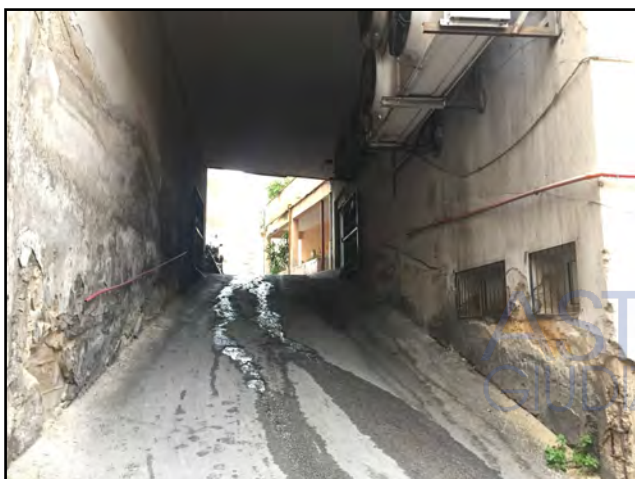
Fig.7 Rampa di accesso al piano scantinato

scantinato sono definite con intonaco che versa in cattivo stato di conservazione, in particolare modo quello lungo la rampa di accesso ove è fortemente degradato probabilmente a causa della vetustà e a fenomeni di umidità di risalita che hanno provocato macchie, efflorescenze e distacchi con perdita di estese porzioni di strato di finitura.

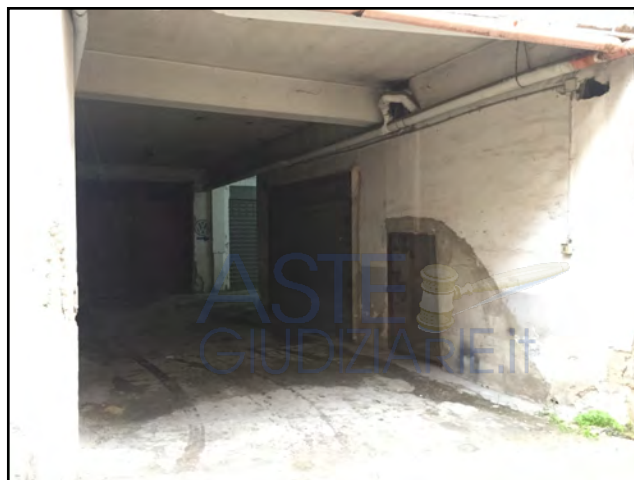
Fig.10 Corsia di disimpegno e garage pignorato

Oggi, oltre ai due locali autoclave e caldaia, lo scantinato è occupato da una corsia di disimpegno e manovra larga circa 3,80 m, pavimentata con un battuto di cemento, e da locali su entrambi i lati, chiusi da saracinesche metalliche e delimitati da muratura di tamponamento posta in opera tra i pilastri della struttura. Le pareti dell'intero piano

Quello oggetto di procedura è il primo locale garage a destra della corsia di disimpegno.

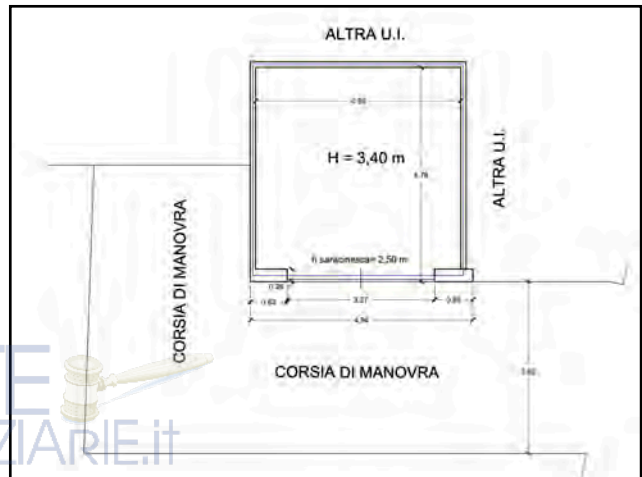
Fig.14 Pianta di rilievo

Consiste in un unico vano di pianta pressoché quadrata di 4,55 m x 4,76 m e altezza interna di 3,40 m. La superficie commerciale rilevata e computata secondo i criteri indicati dall'Agenzia del Territorio per la determinazione della consistenza degli immobili urbani e di 21,85 m² circa.

Vi si accede attraverso una saracinesca posta sulla parete sud-ovest, della larghezza di 3,25 m e altezza di 2,50 m, munita di serratura elettrica. La pavimentazione è in battuto di cemento. Una parete interna è definita fino al livello del rustico; le altre sono intonacate ma riportano segni di rappezzi per interventi o modifiche probabilmente succedutisi nel tempo, specie in corrispondenza delle tracce dell'impianto elettrico e nelle imbotte della saracinesca.
