**TRIBUNALE CIVILE DI SIRACUSA**  
**SEZIONE ESECUZIONI IMMOBILIARI**  
(art. 173 bis del c.p.c.)

**CONSULENZA TECNICA D'UFFICIO PER LA STIMA DEI BENI PIGNORATI**  
**NELLA**

**GIUDICE ISTRUTTORE: Dott. Luca GURRIERI**  
**PROCEDURA N°RGE: 25/2013**

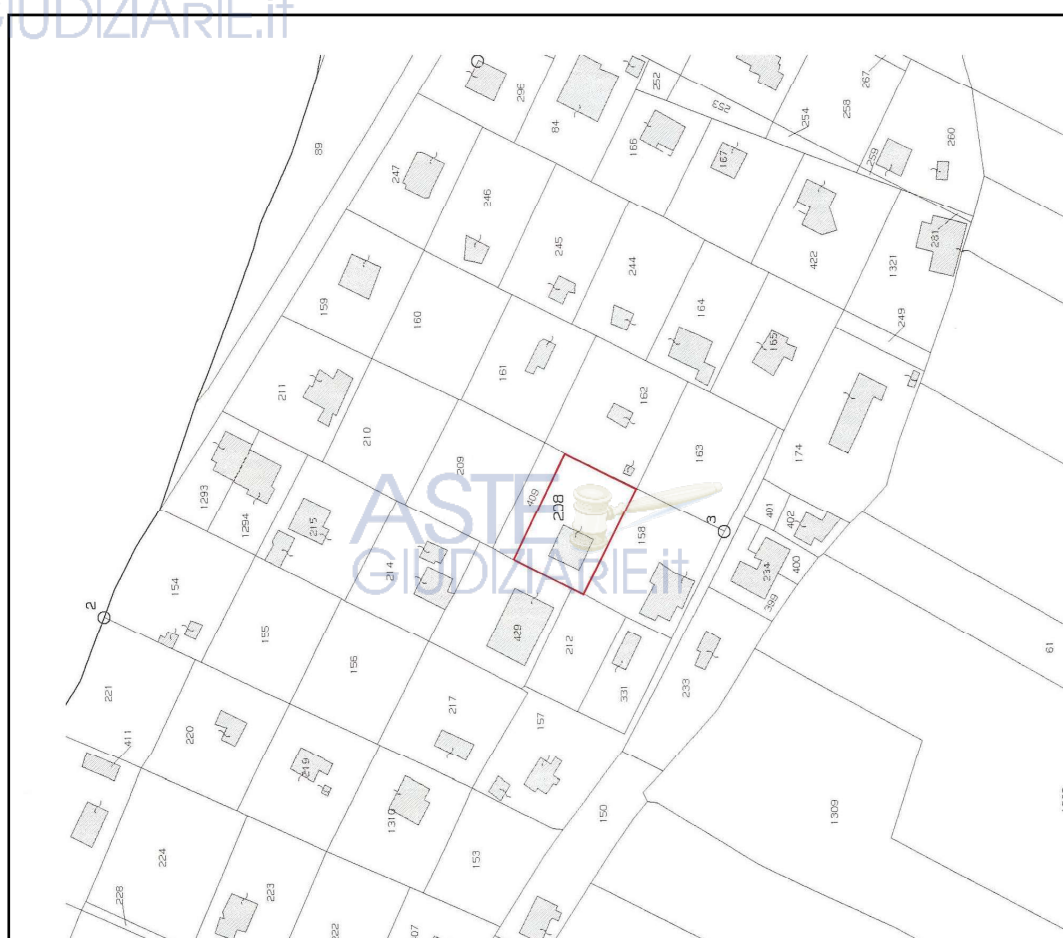
Fig.1: stralcio dell'estratto di mappa del Fgl. 63 con evidenziata la particella.

Per quanto riguarda la mappa catastale rappresentata nella successiva Fig.1 si può notare che, dal confronto con la Fig.2, la stradella di accesso al fondo oggetto di esecuzione immobiliare, non è rappresentata sulla mappa catastale ed è stata realizzata sottraendo una striscia di terreno ai lotti dalla stessa serviti, per tanto dal rilievo effettuato dalla sottoscritta l'estensione del lotto non è di 957 mq, come riportato sulla visura catastale, ma di 852 mq. circa; vedi planimetria del lotto redatta dalla sottoscritta CTU e allegata alla fine della presente relazione.

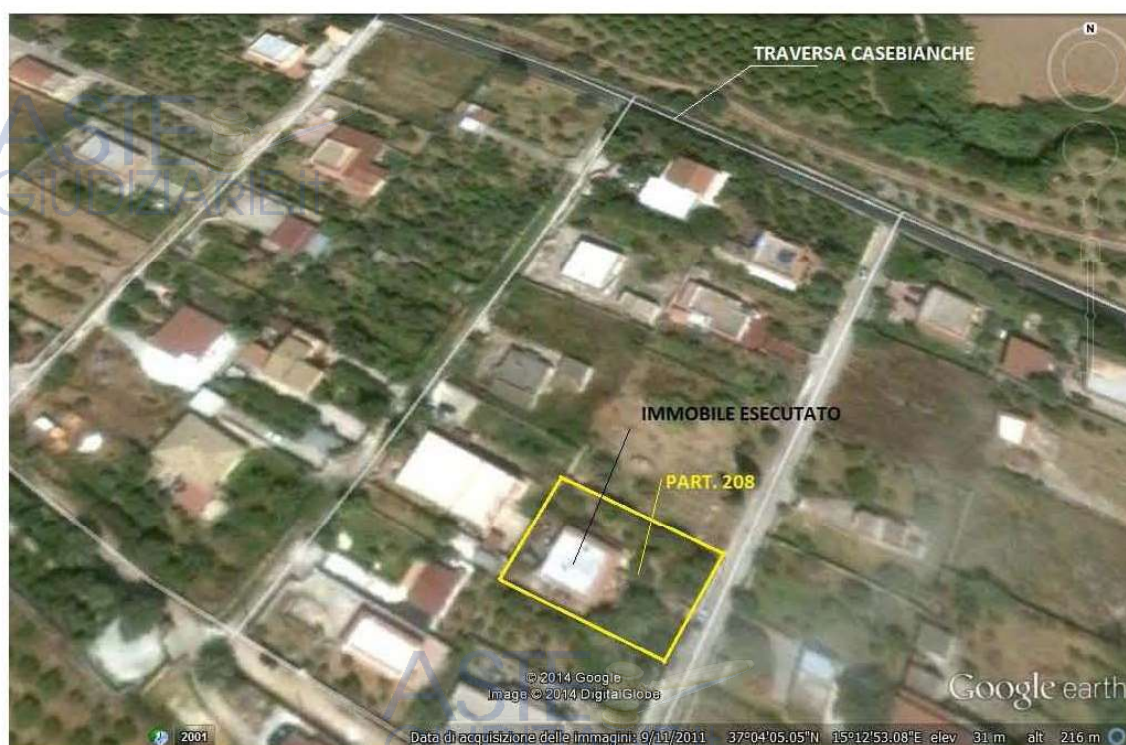
Fig.2: Ortofoto Traversa Case Bianche con indicata la particella e l'immobile eseguito

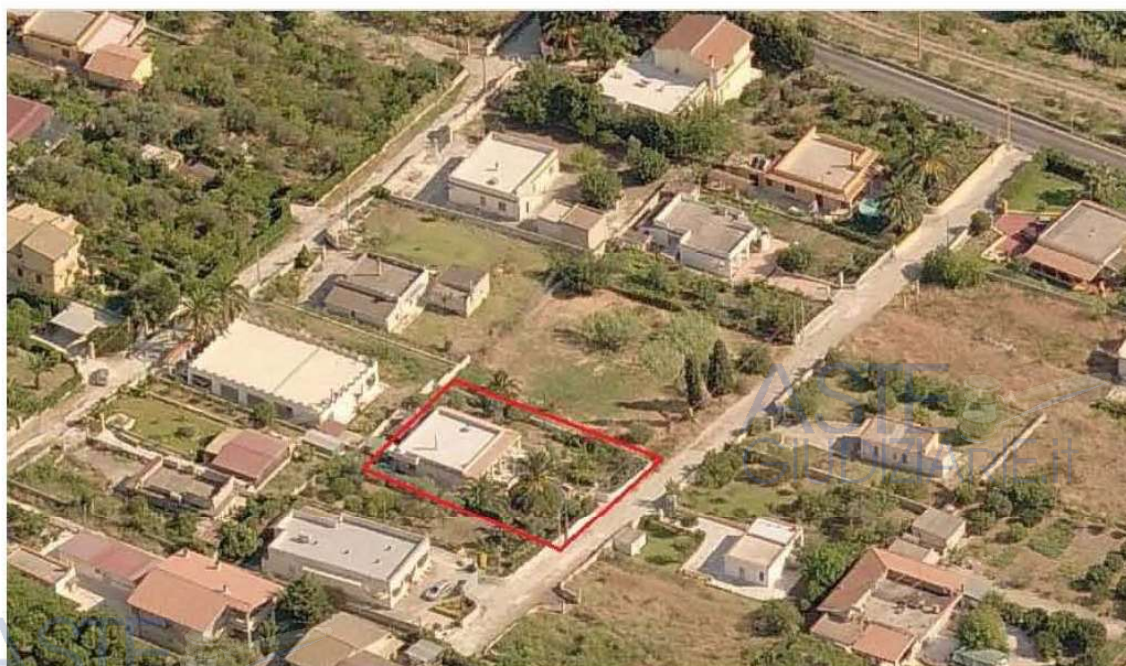
Fig.3: Particolare dell'immobile e del terreno di pertinenza oggetto di esecuzione, riquadrati in rosso
