TRIBUNALE CIVILE DI FORLÌ

Esecuzione immobiliare R.G. n.159/2023

RELAZIONE TECNICA ESTIMATIVA con ALLEGATI

LOTTO UNICO: capannone artigianale avente destinazione urbanistica e catastale di “deposito attrezzature edili” con relativa corte esclusiva di pertinenza (che ne costituisce area di sedime e corte), ubicato nel Comune di Cesena (FC), località Macerone, in via Cesenatico e censito al Catasto Fabbricati del medesimo Comune al Foglio 102, particella 525.

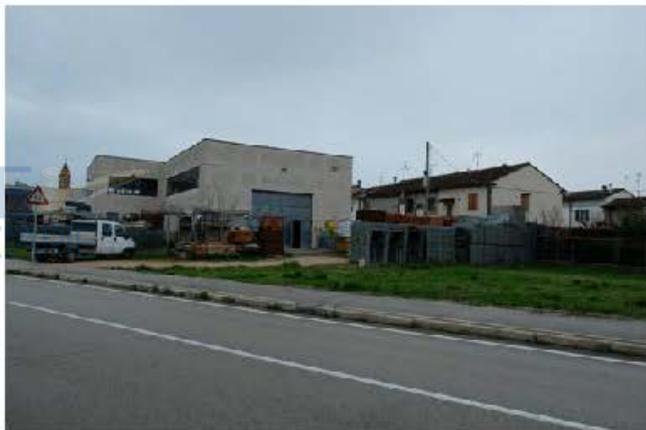
veduta del fabbricato oggetto di procedura dalla
via O. Palme

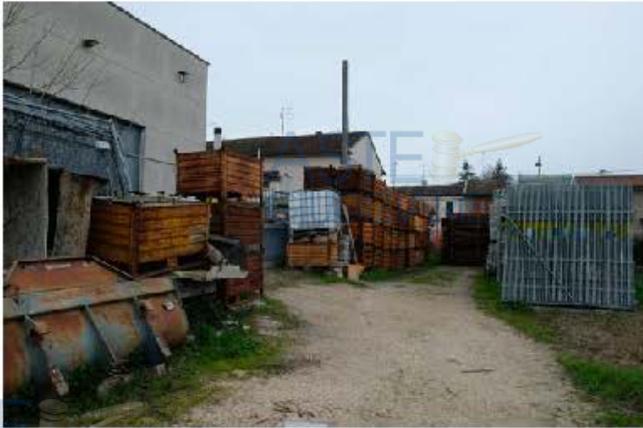
veduta del fabbricato oggetto di procedura e della
porzione di particella con sbocco sulla via
Cesenatico, consentendo così un accesso alla
particella 525 anche da questa via

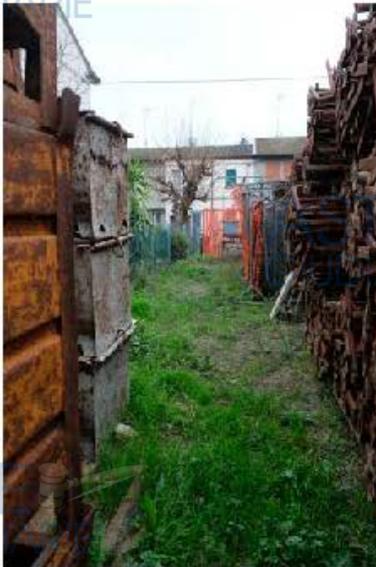
veduta della porzione di particella con sbocco
sulla via Cesenatico, consentendo così un accesso
alla particella 525 anche da questa via

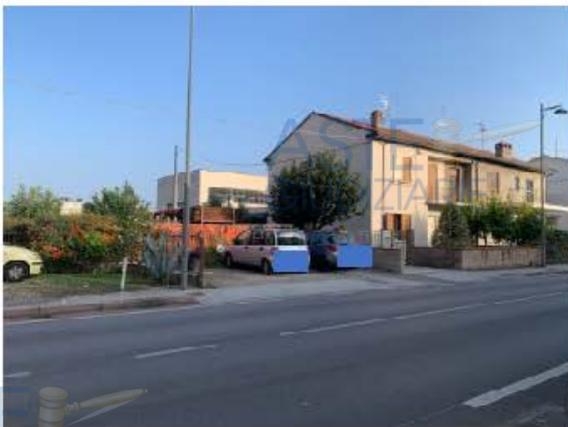
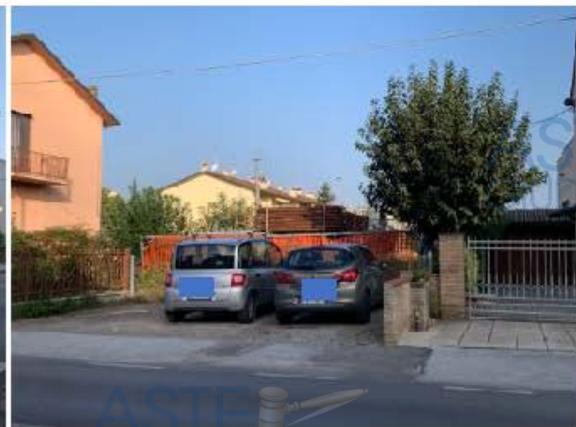
L'accesso dalla via Cesenatico, alla data del sopralluogo, risultava chiusa con rete metallica di cantiere, mentre l'area antistante la rete (ossia verso la pubblica via), veniva utilizzata come parcheggio da veicoli dei quali non è stato possibile risalire alla proprietà.

vedute dell'accesso alla particella 525 dalla via Cesenatico

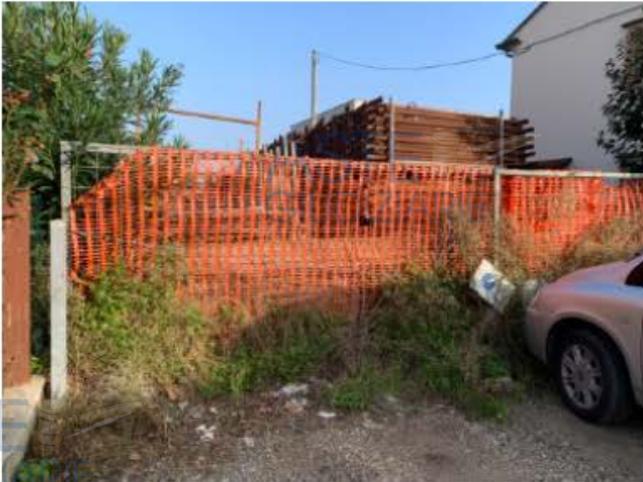
particolare dei pilastri per la predisposizione di un cancello per l'accesso alla particella 525 dalla via Cesenatico, e della rete di cantiere per impedire attualmente l'accesso.

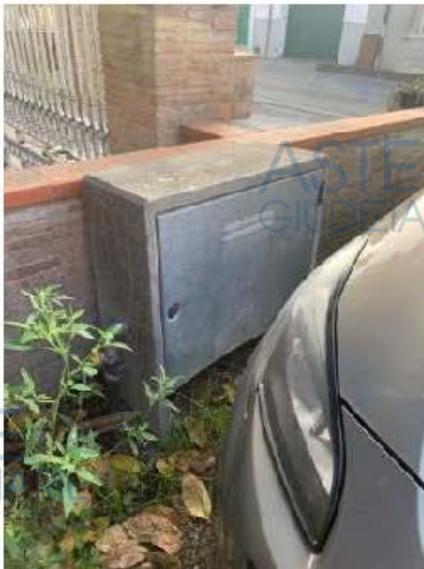
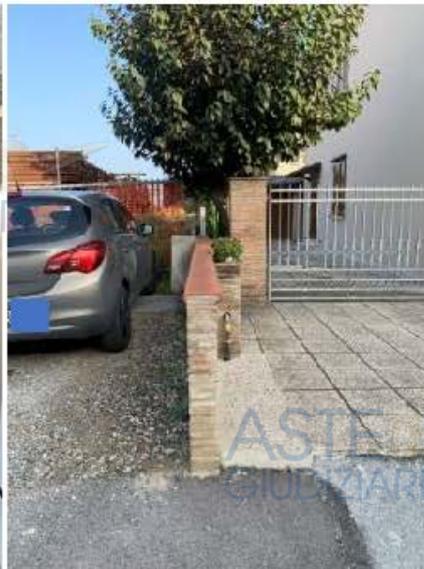
Non è dato certo nemmeno se la nicchia del contatore del gas sia relativa ad altro fabbricato, ma di fatto si trova sulla particella 525, oggetto della presente procedura, e tantomeno risultano depositati certificati di conformità relativi ad un eventuale fornitura del gas o registrate servitù in merito al posizionamento di tale nicchia a favore di altri soggetti ed a carico della particella 525 stessa.

nicchia del contatore del gas, presumibilmente al servizio della particella 525 ubicato lato via Cesenatico

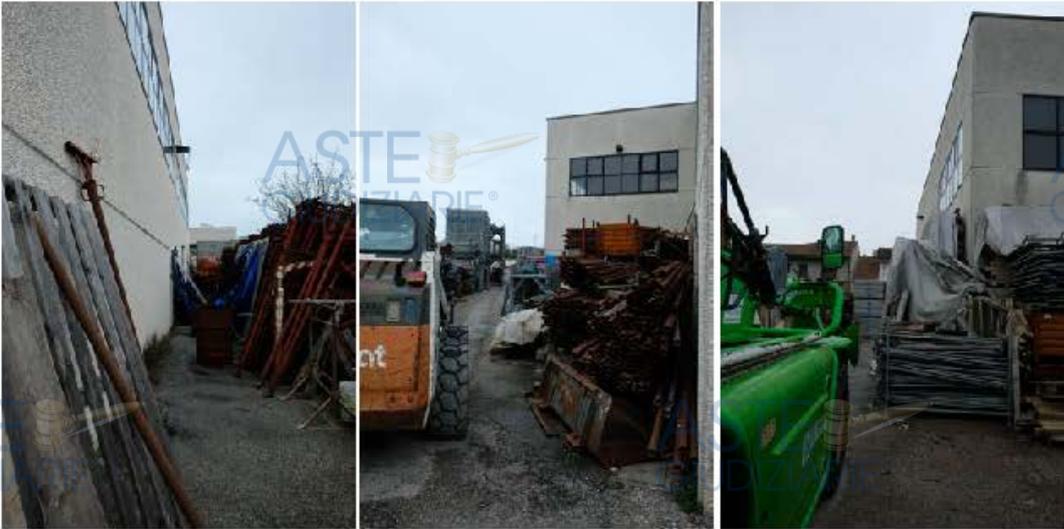
vedute esterne del fabbricato e relativa
corte di pertinenza oggetto di procedura

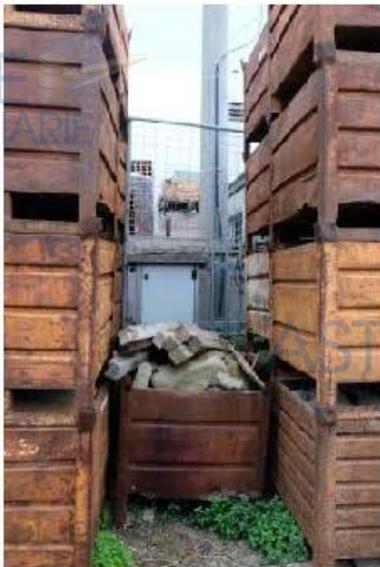
veduta della nicchia del contatore della luce, ubicata
lungo il percorso di accesso al capannone dalla via
Cesenatico

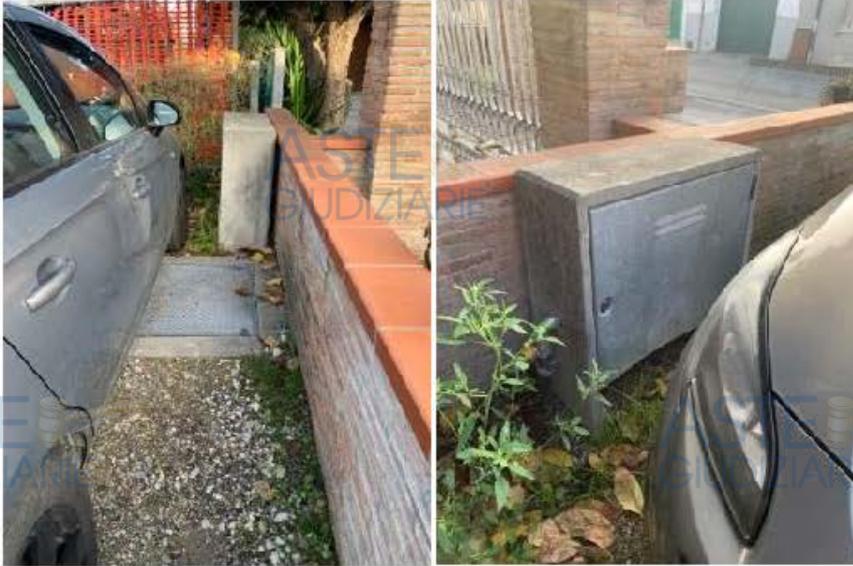
Non è stato possibile visionare questi due contatori in quanto nonostante diversi sopralluoghi effettuati, nella zona antistante tale nicchia e sopra al pozzetto, sono sempre stati riscontrati dei veicoli la cui proprietà non è nota alla scrivente che ne impedivano l'ispezione del loro interno.

veduta della nicchia del contatore del gas, ubicata lungo il percorso di accesso al capannone dalla via Cesenatico e, presumibilmente (visto che non è mai stato possibile aprire il pozzetto a causa dei veicoli costantemente parcheggiati sopra) del pozzetto a terra del contatore dell'acqua.
