ESECUZIONE IMMOBILIARE
n. 168/2017

CONSULENZA TECNICA

“VALUTAZIONE IMPIANTI”

CENSITO AL N.C.E.U. DEL COMUNE DI MONTE ARGENTARIO (GR)
AL FOGLIO 37, PARTICELLA 3, SUB. 3, CAT. A/7.

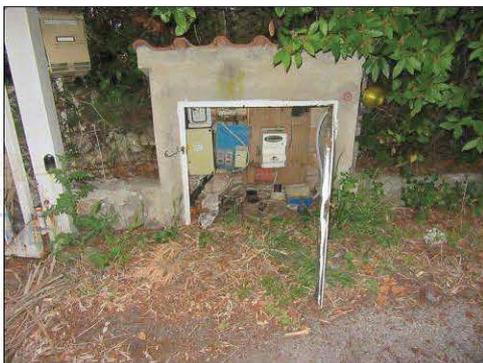
Nelle vicinanze del cancello, dal quale si accede alla pertinenza esterna del fabbricato, è stato realizzato un piccolo manufatto in muratura all'interno del quale è stato collocato il contatore di energia elettrica (vedi foto 1 e 2).

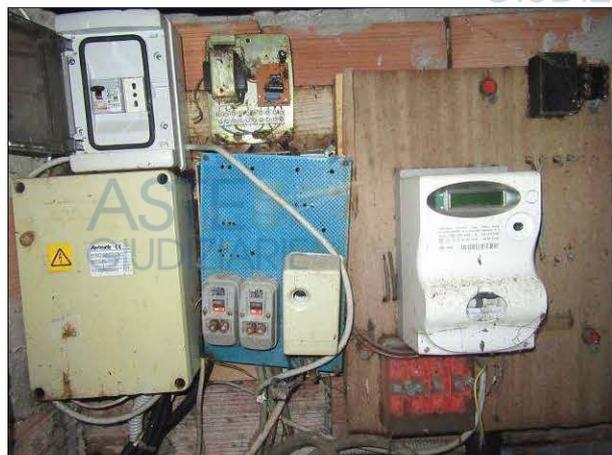
foto 2

Nello stesso manufatto sono stati installati anche altri dispositivi, alcuni dei quali si presentano in cattivo stato di conservazione (vedi foto 2); alcuni interruttori sono di modello vecchio e da tempo non più in commercio.

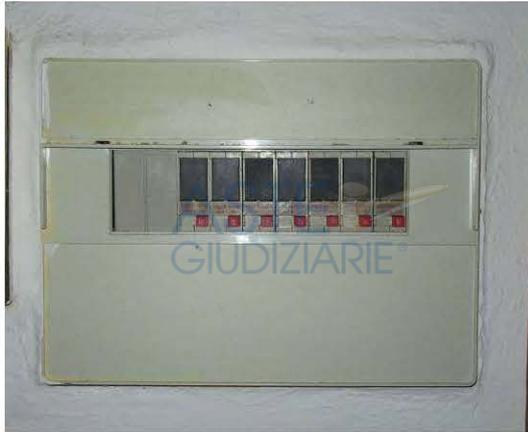
foto 3

Al piano terra è collocato un QUADRO ELETTRICO, realizzato con centralino in resina, dotato di sportello, fissato su contenitore incassato nella muratura.

Nel QUADRO, sono installati (*vedi foto 3*):

- Interruttori magnetotermici con corrente nominale $I_N=20$ A;
- Interruttori magnetotermici con corrente nominale $I_N=4$ A;
- Interruttori magnetotermici con corrente nominale $I_N=15$ A.

I dispositivi sono di modello vecchio e da tempo non più in commercio.

Nel quadro elettrico NON sono presenti le indicazioni per l'identificazione delle linee alimentate dai vari dispositivi e NON è presente la targa identificativa prevista dalla Norma CEI 23-51.

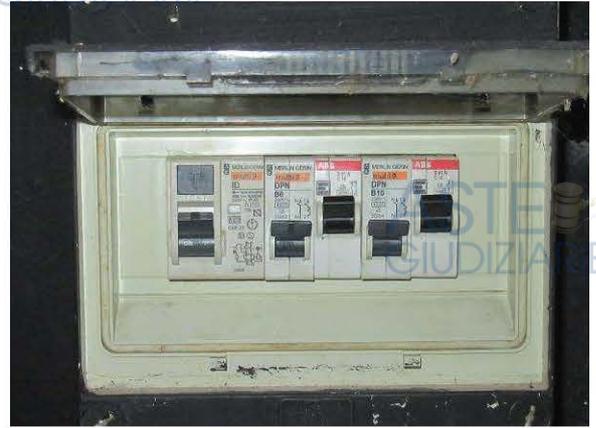
foto 4

Sempre al piano terra è installato un QUADRO ELETTRICO realizzato con contenitore in materiale termoplastico fissato a parete, nel quale sono collocati (*vedi foto 4*):

- un interruttore bipolare differenziale con corrente nominale $I_N=25$ A e corrente di intervento differenziale $I_{\Delta N}=0,03$ A ;
- un interruttore bipolare magnetotermico – curva caratteristica B - corrente nominale $I_N=6$ A;
- un interruttore bipolare magnetotermico – curva caratteristica C - corrente nominale $I_N=16$ A;
- un interruttore bipolare magnetotermico – curva caratteristica B - corrente nominale $I_N=10$ A;
- un interruttore bipolare magnetotermico – curva caratteristica C - corrente nominale $I_N=16$ A.

Nel quadro elettrico NON sono presenti le indicazioni per l'identificazione delle linee alimentate dai vari dispositivi e NON è presente la targa identificativa prevista dalla Norma CEI 23-51.

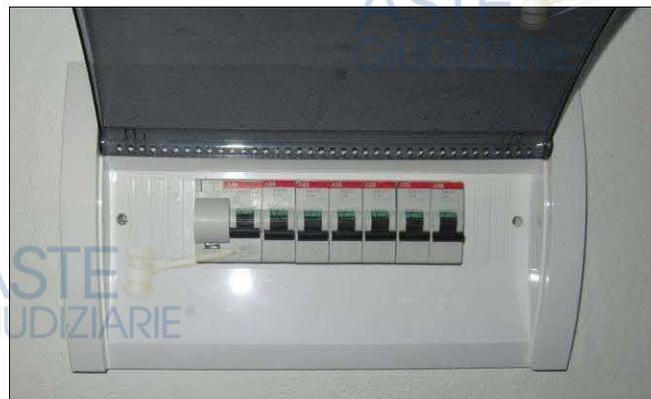
foto 5

Al piano primo dell'appartamento è posizionato un QUADRO ELETTRICO, realizzato con centralino in resina, dotato di sportello, fissato su contenitore incassato nella muratura.

Nel QUADRO, sono installati (vedi foto 5):

- un interruttore bipolare magnetotermico differenziale – curva caratteristica C - corrente nominale $I_N=25$ A e corrente di intervento differenziale $I_{\Delta N}=0,03$ A;
- due interruttori bipolari magnetotermici – curva caratteristica C - corrente nominale $I_N=10$ A;
- quattro interruttori bipolari magnetotermici – curva caratteristica C - corrente nominale $I_N=16$ A.

Nel quadro elettrico NON sono presenti le indicazioni per l'identificazione delle linee alimentate dai vari dispositivi e NON è presente la targa identificativa prevista dalla Norma CEI 23-51.

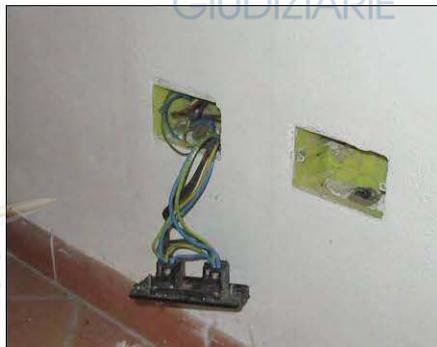
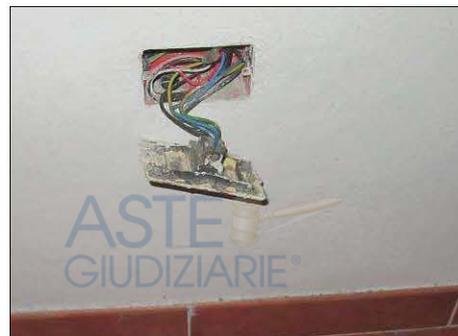
In alcuni locali del Piano Primo, alcune prese a spina risultano NON fissate nell'apposito contenitore incassato nella muratura (vedi foto 6 e 7).

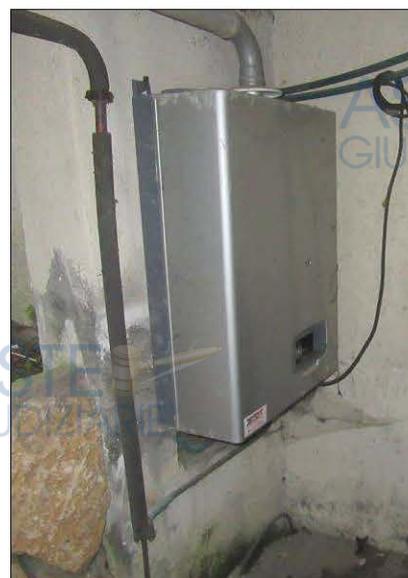
foto 8

Una caldaia murale, installata in esterno (vedi foto 8) alimentata a gas GPL, produce l'acqua calda per l'impianto di riscaldamento e acqua calda per l'impianto idrico-sanitario.

I prodotti della combustione del generatore di calore sono scaricati direttamente a parete.

Della caldaia NON è stata fornita nessuna documentazione relativa all'installazione e alla manutenzione periodica (non forniti il "LIBRETTO DI IMPIANTO DI CLIMATIZZAZIONE" e il "RAPPORTO DI CONTROLLO PERIODICO").

Vista l'assenza di documentazione/certificazioni si indica che, prima dell'utilizzo dell'impianto di riscaldamento, dovranno essere eseguiti interventi di verifica e manutenzione (*se necessaria*) certificati conformemente a quanto richiesto nel D.M. 37/08, come modificato dal D.M. 19 Maggio 2010.

Sul generatore di calore dovranno essere eseguiti i controlli e le verifiche secondo le modalità e la periodicità prevista dall'attuale Normativa.

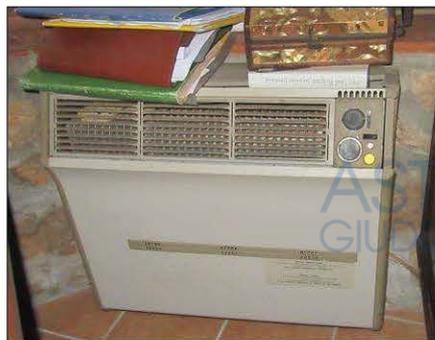
foto 9

In alcuni locali del fabbricato sono installati "RADIATORI INDIVIDUALI" alimentati a gas (GPL) (vedi foto 9).

I prodotti della combustione dei suddetti radiatori sono convogliati verso l'esterno e scaricati direttamente a parete.

Nei locali in cui sono installati i radiatori a gas NON sono state realizzate aperture permanenti di aerazione e ventilazione.

Prima dell'utilizzo dei "RADIATORI INDIVIDUALI" a gas dovranno essere eseguiti interventi per realizzare la presenza sull'impianto di alimentazione del gas e nei locali di installazione dei dispositivi e delle opere previste dalla vigente Normativa. (vedi anche Norma UNI 7129:2015).

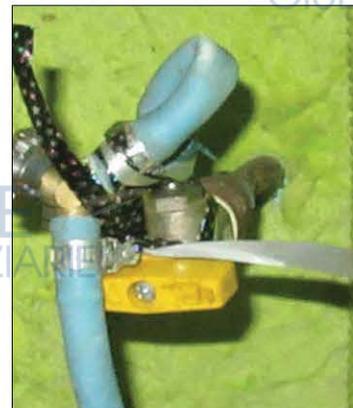
foto 10

Nell'impianto di distribuzione del gas, nelle parti finali, non è stata rilevata la presenza della guaina impermeabile al gas dentro la quale deve essere inserito il tubo metallico nell'attraversamento di pareti perimetrali (vedi foto 10).

Per quanto rilevato e come sopra descritto, si indica che, prima dell'utilizzo dell'impianto di distribuzione del gas dovrà essere accertato e garantito che negli impianti e nei locali in cui si prevede l'impiego del combustibile siano presenti i dispositivi e le opere previste dalla vigente normativa (vedi anche Norma UNI 7129:2015) [vedi: *guaina impermeabile al gas e sigillatura dello spazio libero tra tubo metallico e guaina; realizzazione, anche in funzione delle caratteristiche degli utilizzatori installati di adeguate aperture permanenti di aerazione, ventilazione ed evacuazione dei prodotti della combustione*].

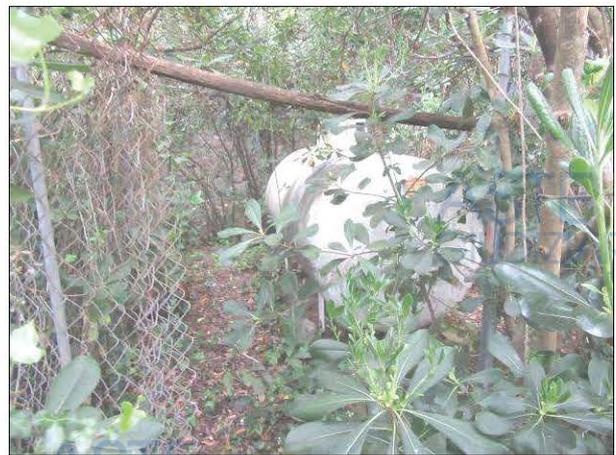
foto 11

Il gas (G.P.L.) per l'alimentazione degli utilizzatori proviene da un serbatoio appoggiato al suolo, posizionato nelle vicinanze del fabbricato (vedi foto 11). Dagli accertamenti effettuati presso il Comando Provinciale dei Vigili del Fuoco di Grosseto è stato possibile rilevare che, per il suddetto deposito, in data 23/01/1991, a seguito di sopralluogo, sono state inoltrate delle prescrizioni che dovevano essere ottemperate per la conclusione della pratica ed il rilascio del Certificato di Prevenzione Incendi (vedi allegato 1).

Ad oggi non risulta pervenuta presso gli Uffici del suddetto Comando nessuna documentazione attestante l'ottemperanza alle prescrizioni impartite, quindi il deposito oggetto di interesse risulta sprovvisto di adeguato titolo che ne autorizzi l'uso.

Durante il sopralluogo si rileva che lo spazio circostante al serbatoio necessita di interventi di manutenzione (vedi foto 11).

Visto quanto sopra descritto si indica che, l'impianto di deposito e di distribuzione del gas, prima di un suo utilizzo, dovrà essere oggetto di una completa verifica ed inoltre si dovrà provvedere a presentare, presso gli Uffici del Comando Provinciale dei VV.F. di Grosseto, la documentazione necessaria, prevista dalla vigente Normativa, per essere autorizzati all'utilizzo del deposito del gas.

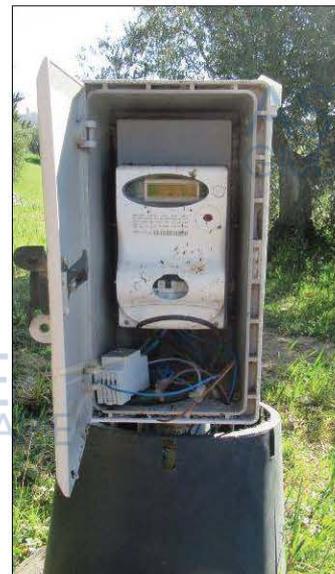
foto 12

Nelle vicinanze del cancello, dal quale si accede alla pertinenza esterna dei fabbricati, è collocata una cassetta in vetroresina per gruppi di misura, posizionata su apposito supporto, nella quale è installato il contatore di energia elettrica (vedi foto 12).

Nello stesso contenitore è installato anche un interruttore crepuscolare (vedi foto 12).

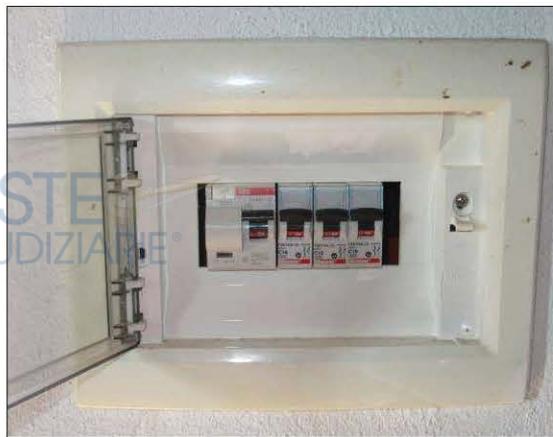
foto 13

All'interno del fabbricato è collocato un QUADRO ELETTRICO DI DISTRIBUZIONE, realizzato con centralino in resina, dotato di sportello, fissato su contenitore incassato nella muratura (vedi foto 13).

Nel QUADRO ELETTRICO DI DISTRIBUZIONE sono installati (vedi foto 13):

- un interruttore bipolare magnetotermico differenziale – curva caratteristica C - corrente nominale $I_N=32$ A e corrente di intervento differenziale $I_{\Delta N}=0,03$ A;
- un interruttore bipolare magnetotermico – curva caratteristica C - corrente nominale $I_N=16$ A;
- due interruttori bipolari magnetotermici – curva caratteristica C - corrente nominale $I_N=10$ A.

Nel quadro elettrico NON sono presenti le indicazioni per l'identificazione delle linee alimentate dai vari dispositivi e NON è presente la targa identificativa prevista dalla Norma CEI 23-51.

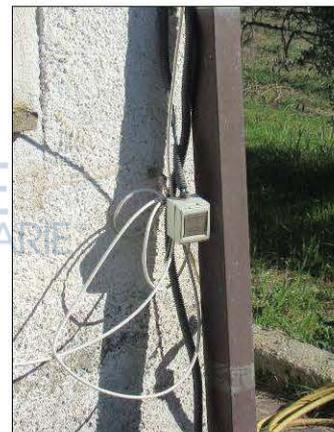
foto 14

Sono visibili parti di impianto realizzate in modo "approssimativo" e che necessitano di interventi di manutenzione (vedi foto 14).

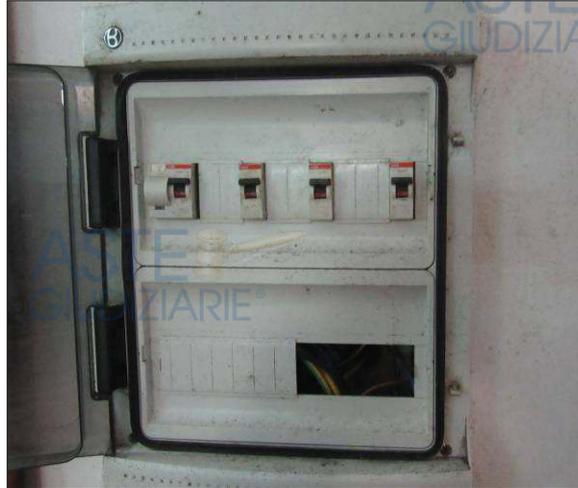
foto 15

All'interno del fabbricato, al piano interrato, nel locale ad uso cantina, è collocato un QUADRO ELETTRICO DI DISTRIBUZIONE, realizzato con centralino in resina, dotato di sportello, fissato su contenitore incassato nella muratura (*vedi foto 15*).

Nel quadro elettrico NON sono presenti le indicazioni per l'identificazione delle linee alimentate dai vari dispositivi e NON è presente la targa identificativa prevista dalla Norma CEI 23-51.

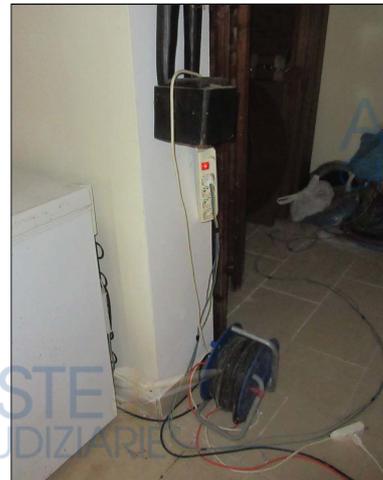
foto 16

Alcune parti dell'impianto elettrico risultano ancora NON completamente realizzate, e alcune linee elettriche sono alimentate in modo provvisorio ed improprio mediante l'uso di prolunghe (vedi foto 16).

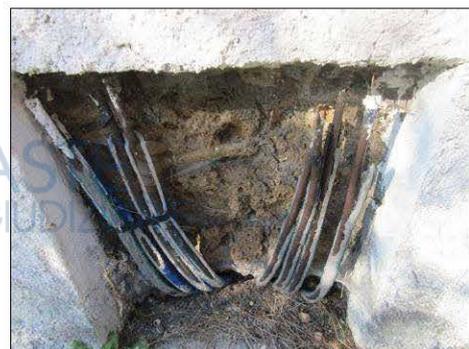
foto 17

Nel FABBRICATO A è stata realizzata una predisposizione per l'installazione di impianto di riscaldamento (*vedi foto 17*).

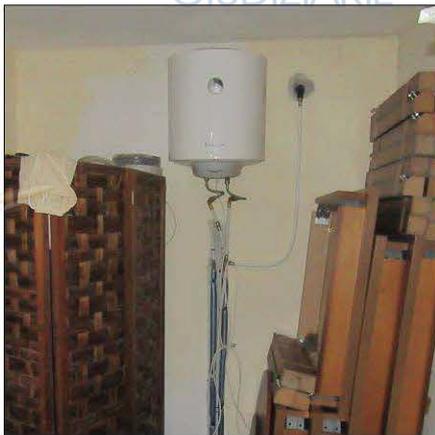
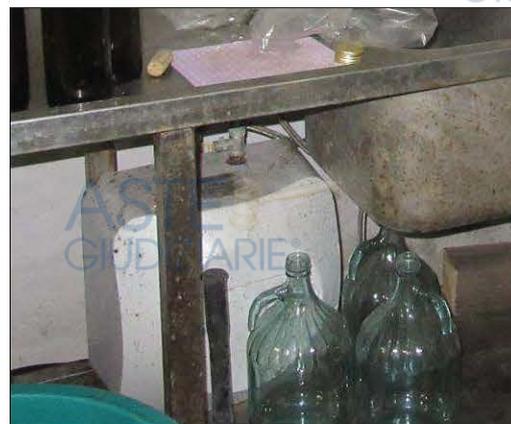
Durante il sopralluogo è stata rilevata la presenza (*al piano interrato*) di due bollitori elettrici ad accumulo; un bollitore è collocato sotto un lavello (*vedi foto 18 e 19*).
