TRIBUNALE DI TEMPIO PAUSANIA

**PERIZIA INTEGRATIVA
RELAZIONE DI CONSULENZA TECNICA**

NELLA PROCEDURA ESECUTIVA IMMOBILIARE

N. 54/20 del R.G.E.

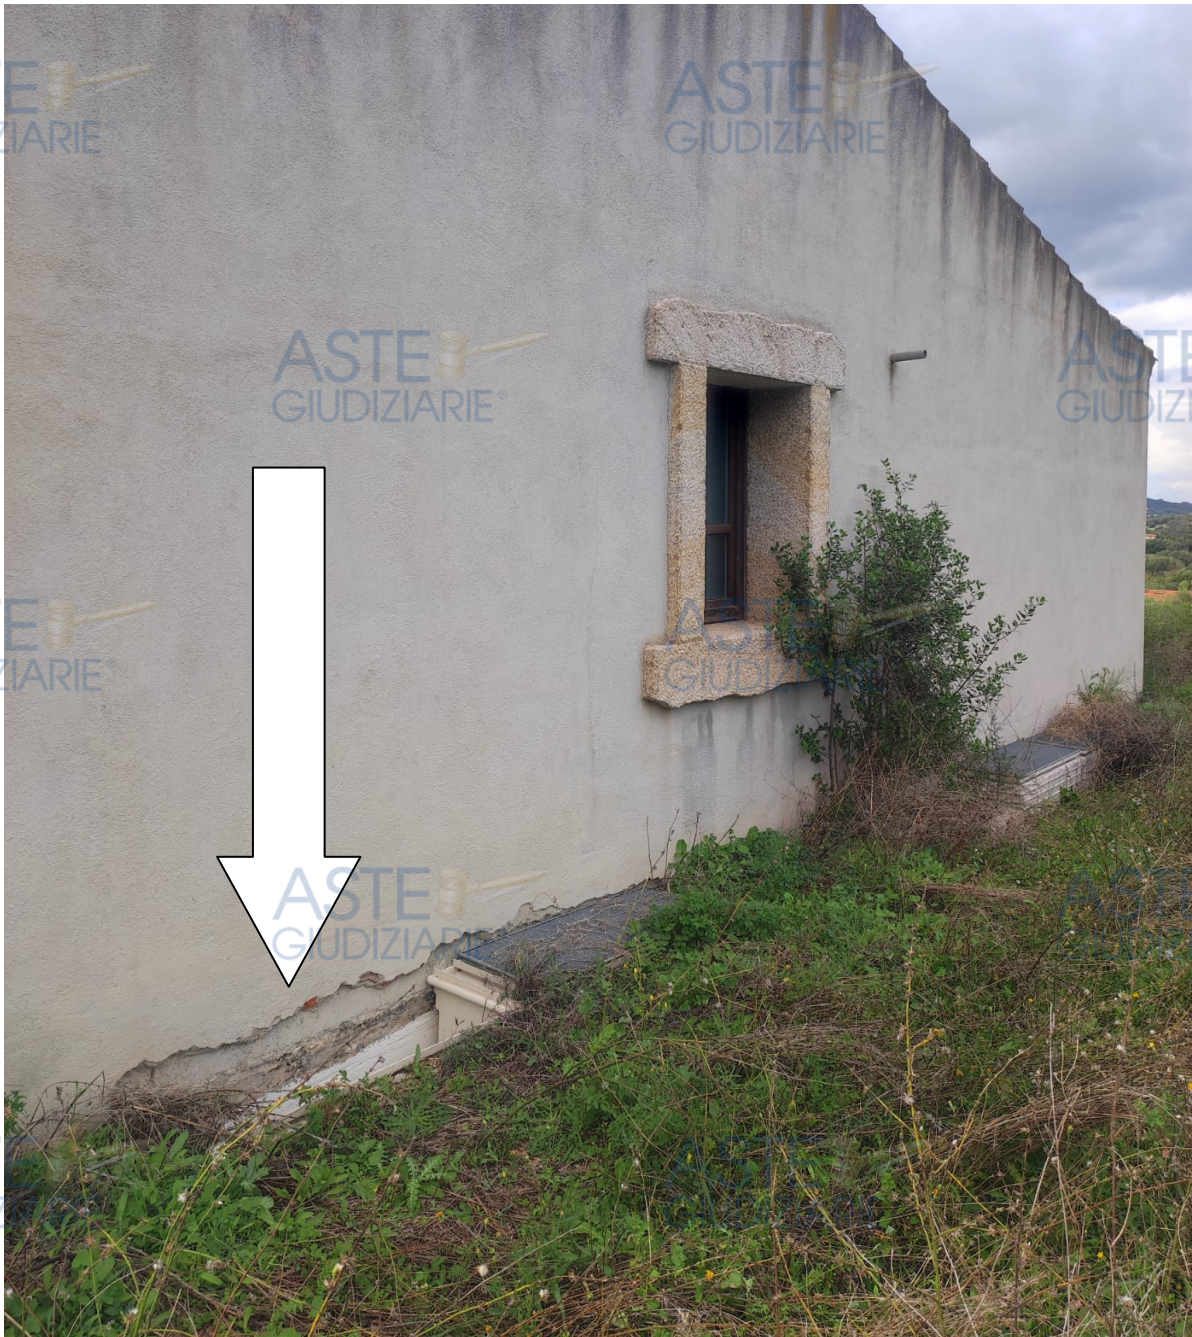
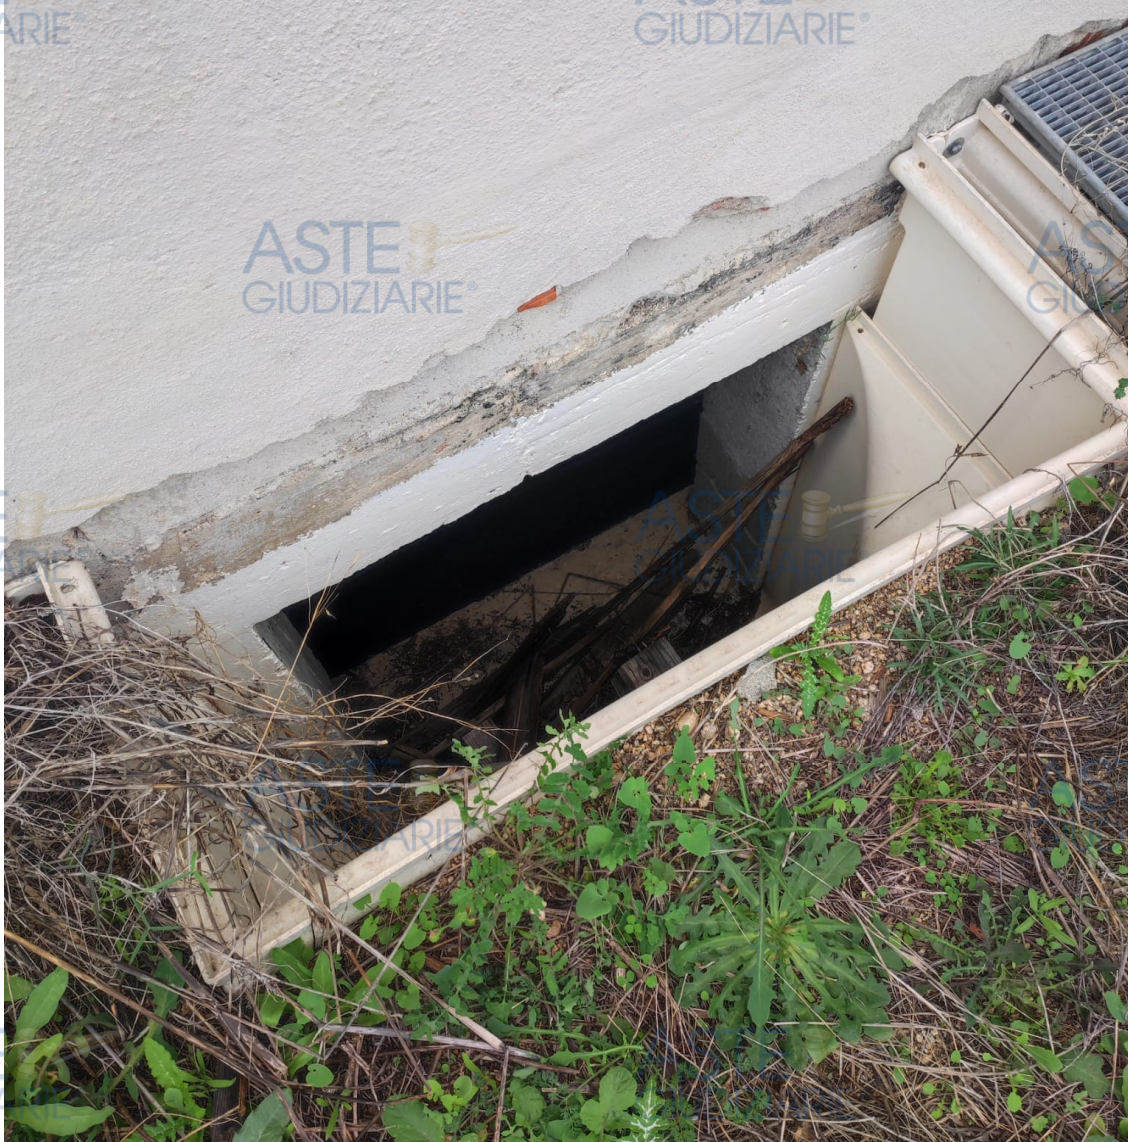
Come si evince dalle foto è impossibile accedervi senza la necessaria messa in sicurezza. In base a rilevazione laser dall'esterno la pianta, che insiste su tutto il sedime del fabbricato, misura mq 192; essendo al rustico mancano tutti i massetti e considerato che dovrà avere obbligatoriamente un'altezza inferiore a mt 2,40, il volume realizzato, da computarsi ad opere finite, si suppone inferiore al 100% del volume fuori terra (quindi sanabile).

Al fine di verificare la sanabilità dell'intervento abusivo ho esaminato la circostanza riscontrata insieme ai responsabili degli uffici preposti del comune di Arzachena, Ufficio Controllo Edilizio e Prevenzione Abusi e Ufficio Tutela del Paesaggio.

È possibile regolarizzare l'intervento non autorizzato attraverso la richiesta del Permesso di costruire in Sanatoria art. 16 della L.R. 23/85 che riporto ad ogni buon conto:

Il rilascio del permesso in sanatoria è subordinato al pagamento, a titolo di oblazione, di un importo pari al doppio del contributo di costruzione determinato dal 7 % del computo metrico estimativo (questo da redigersi). A titolo esemplificativo si stima che le opere necessarie al completamento sommino in computo a € 30.000, l'importo da versare al Comune sarebbe pari a € 4.200.

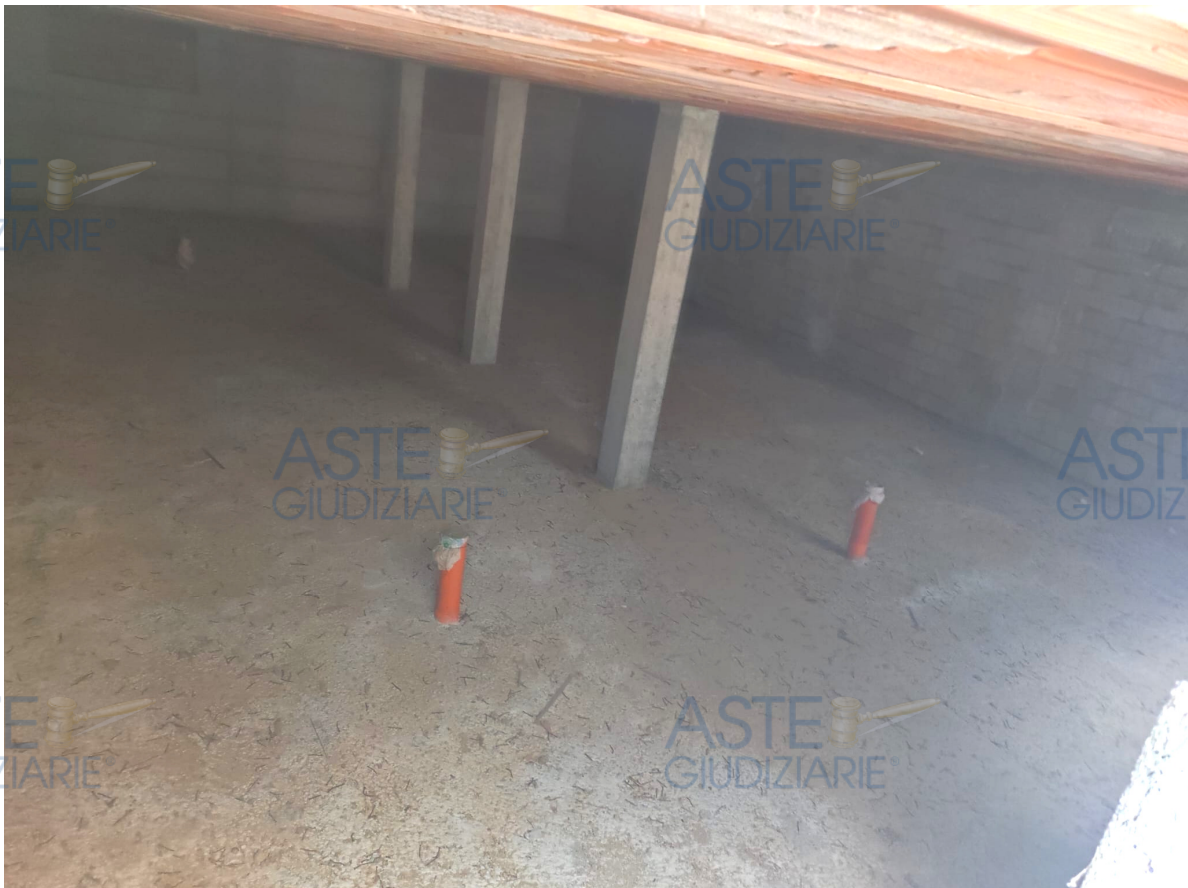
L'Ufficio Tutela del Paesaggio non individua elementi ostativi alla sanabilità, in quanto risulta essere totalmente interrato senza porzioni fuori terra.
