**TRIBUNALE DI SIRACUSA**  
**Sezione II - Esecuzioni immobiliari**

**Procedura n. 29/2019 R.G. Es. promossa da ARAGORN NPL 2018 S.r.l.**

**RELAZIONE CHIARIMENTI**

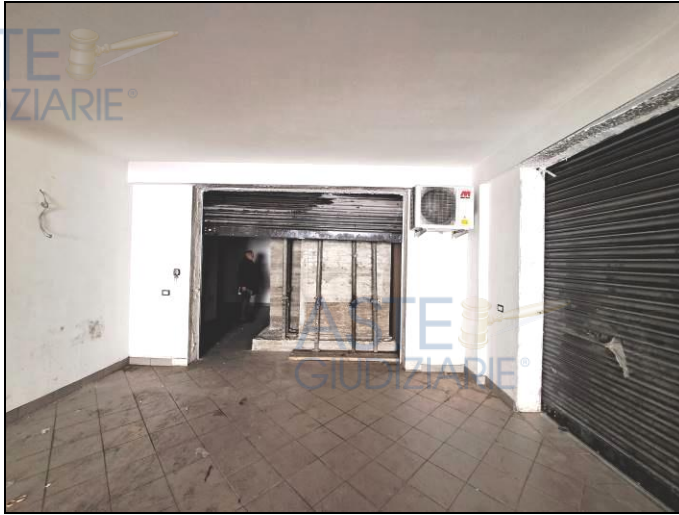
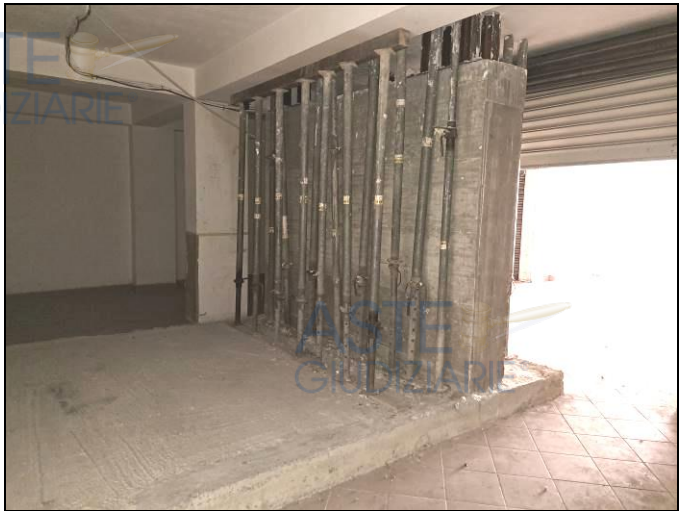
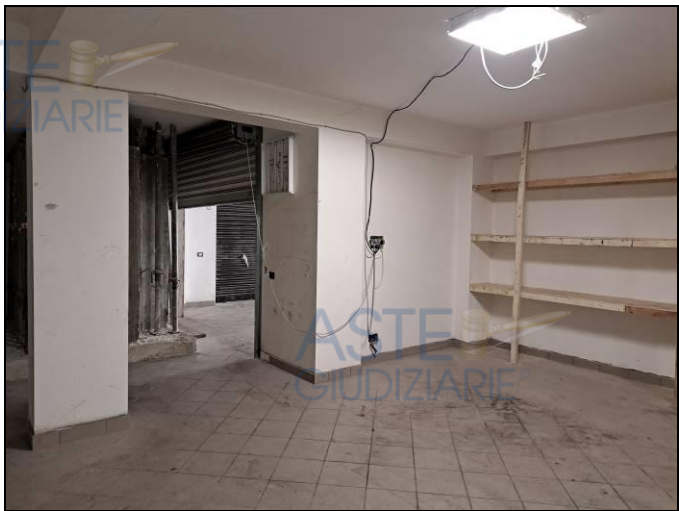
Nel corso del sopralluogo richiesto dal G.E. per rilevare lo stato del deposito al piano interrato distinto in catasto al foglio 30, p.lla 1166 sub 24, è stata accertata la realizzazione di opere di rinforzo di una parte del solaio di copertura, costituite da un setto ed una piastra di base in c.a. e da una serie di puntelli metallici, come da foto di seguito riportate (foto 1-2-3).

La zona di solaio rinforzata corrisponde, a livello del soprastante piano terra, al calpestio della sala MRI del poliambulatorio ove risulta collocato un pesante macchinario diagnostico.

Le opere di rinforzo riducono la funzionalità del deposito non consentendo l'accesso agli autoveicoli e riducendo lo spazio utilizzabile.

Per le stesse opere non sono stati rinvenuti né il titolo autorizzativo edilizio né il previsto deposito di progetto presso il competente ufficio del Genio Civile.

Ai fini della vendita, trattandosi di un intervento che riguarda il solaio in comune con il soprastante poliambulatorio, si ritiene necessario accorpare quest'ultimo ed il deposito in un unico lotto.

Il valore dell'immobile, ad avviso dello scrivente, deve inoltre essere rideterminato in relazione alla ridotta funzionalità ed ai costi che occorrerà sostenere per regolarizzare le nuove opere di rinforzo sia dal punto di vista urbanistico che strutturale.

Questi ultimi sono stimati in circa € 5.000,00, comprensivi di spese tecniche, prelievi di campioni, oblazioni, diritti ed imposte.
