TRIBUNALE ORDINARIO DI VERONA

AGGIORNAMENTO ELABORATO PERITALE

N.R.G.E. 822/2016

DESCRIZIONE DELL'IMMOBILE A SEGUITO DELL'INCENDIO

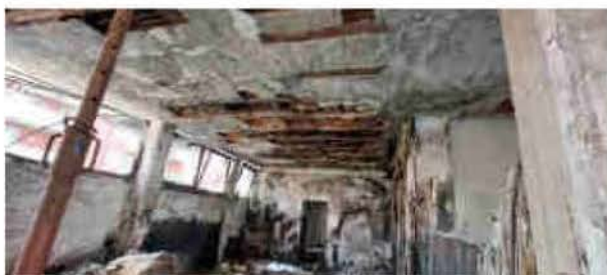
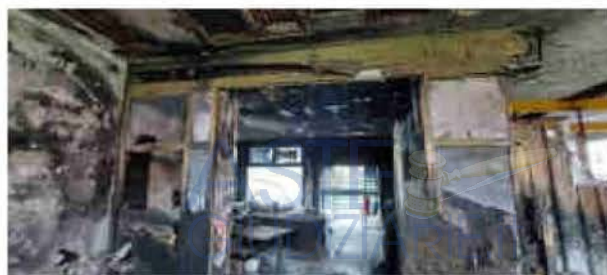
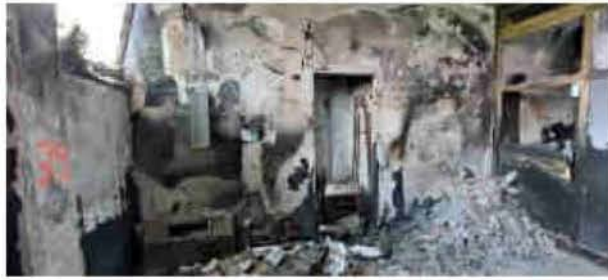
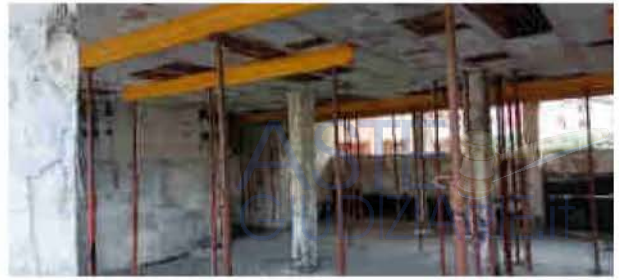
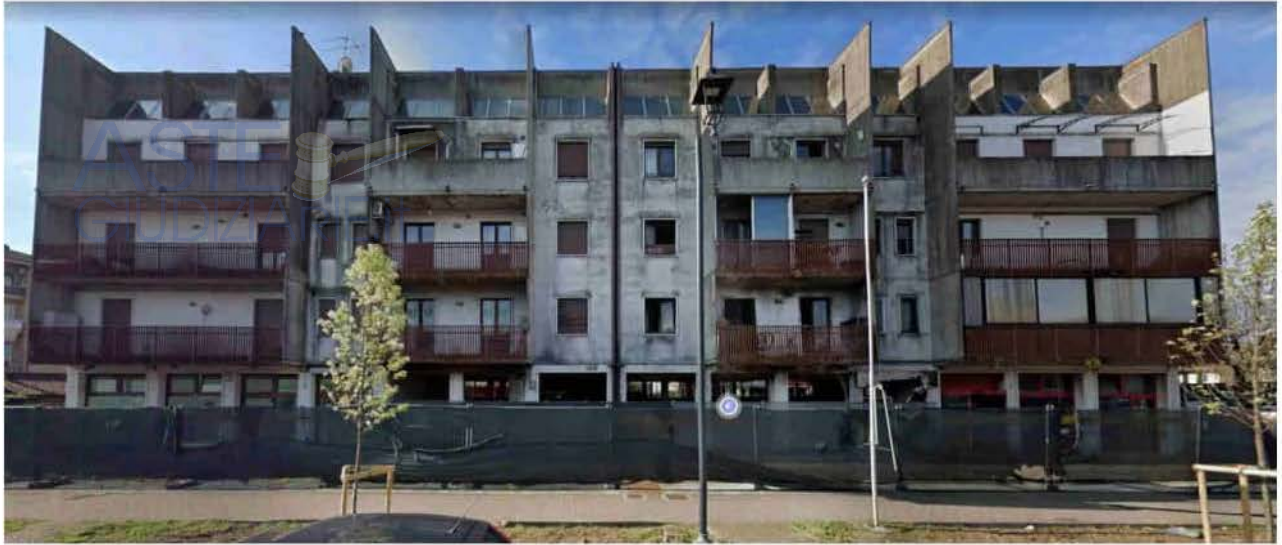
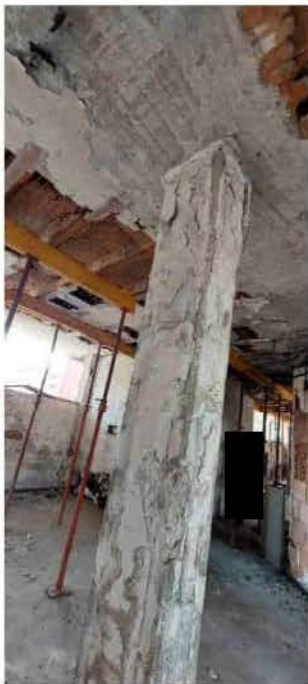
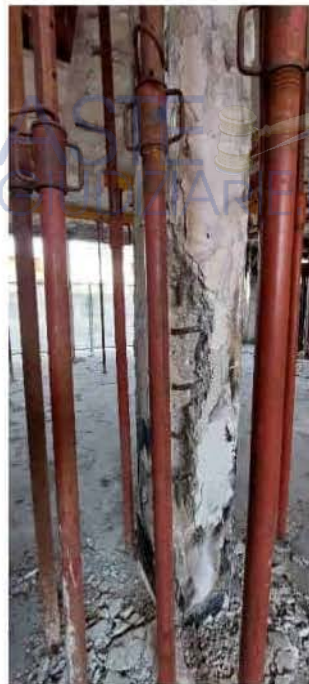
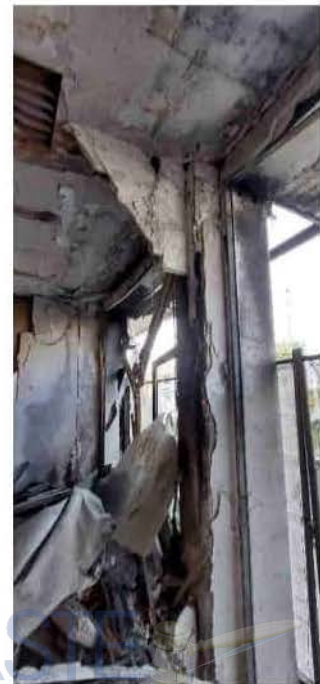
L'incendio del 18/09/2018 ha danneggiato la parte centrale del fabbricato al piano terra in modo importante, è stato effettuato un sopralluogo e già a vista risulta evidente il danno strutturale ai solai del primo livello fuori terra, e di alcuni pilastri a piano terra.

Sono stati completamente distrutti anche gli impianti della quasi totalità del piano terra e di buona parte dei piani superiori.

Sono stati distrutti anche tutti i serramenti e tutte le finiture.

L'incendio si è naturalmente sviluppato verso l'alto, danneggiando tutti i livelli, si è purtroppo propagato anche nel piano interrato destinato ad autorimessa a causa dei detriti incandescenti caduti nelle bocche da lupo che hanno innescato l'incendio almeno ad un'autovettura parcheggiata nell'autorimessa.

Non risulta possibile verificare lo stato dei luoghi nelle autorimesse del secondo piano interrato essendo presente costantemente acqua di falda per un livello di circa 10 cm oltre il pavimento.

L'immobile, a parere dello scrivente, ha necessità di un intervento di ristrutturazione complessivo, complesso e molto oneroso che intervenga sulla parte strutturale, su tutti gli impianti, ma anche sulla tamponatura perimetrale di tutti i piani danneggiata dall'incendio nella parte centrale e comunque non soddisfacente le caratteristiche tecnologiche delle normative vigenti.

Il piano terra è completamente da rifare, in ogni sua componente.

È realistico procedere, con l'autorizzazione di tutti i proprietari, alla demolizione dell'intero immobile per la ricostruzione di un nuovo fabbricato.
