# FALLIMENTO Rg.254/2021

## CONSULENZA TECNICA ESTIMATIVA PER LA VALUTAZIONE DEI BENI MOBILI DELL'ATTIVO

### SCHEDE DI VALUTAZIONE - AUTOMEZZI

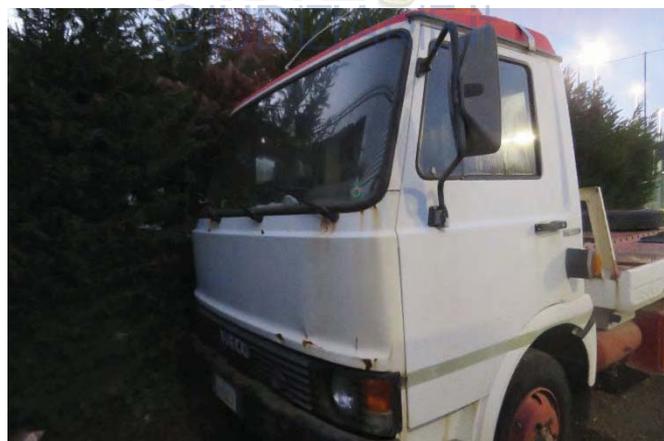
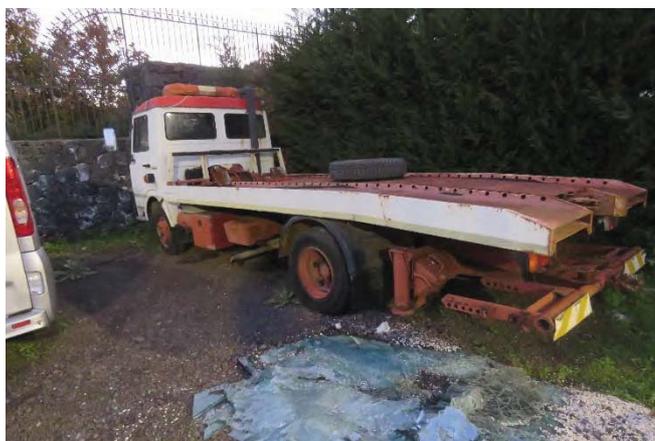
SEGNI DI CORROSIONE DA RUGGINE E DI USURA SU TUTTA LA CARROZZERIA E L'ALLESTIMENTO

ALLO STATO NON MARCIANTE PER BATTERIA SCARICA. SI PRESUME NECESSITI DI MANUTENZIONE STRAORDINARIA

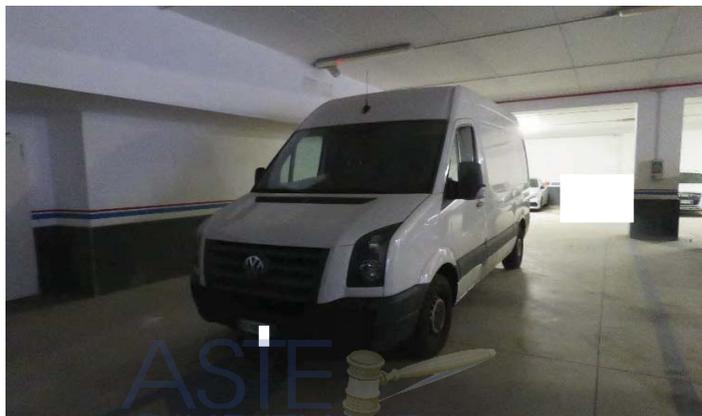
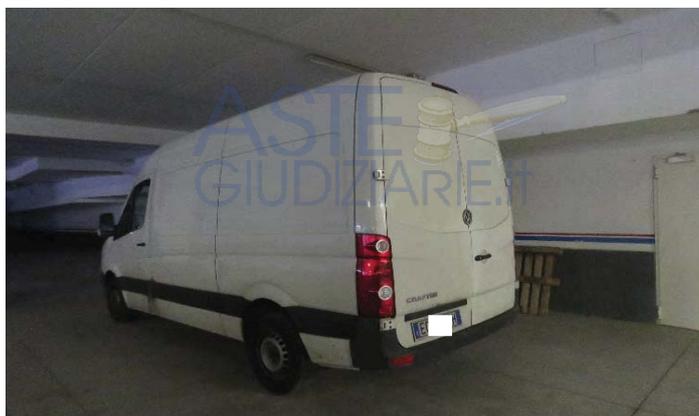
PARAURTI ANTERIORE DANNEGGIATO - LIEVE AMMACCATURA SU FIANCATA SX

ALLO STATO MARCIANTE ED IN DISCRETE CONDIZIONI GENERALI. SI PRESUME NECESSITI DI MANUTENZIONE ORDINARIA
