Procedura n. 29/2019 R.G. Es. promossa da ARAGORN NPL 2018 S.r.l.

RELAZIONE CHIARIMENTI

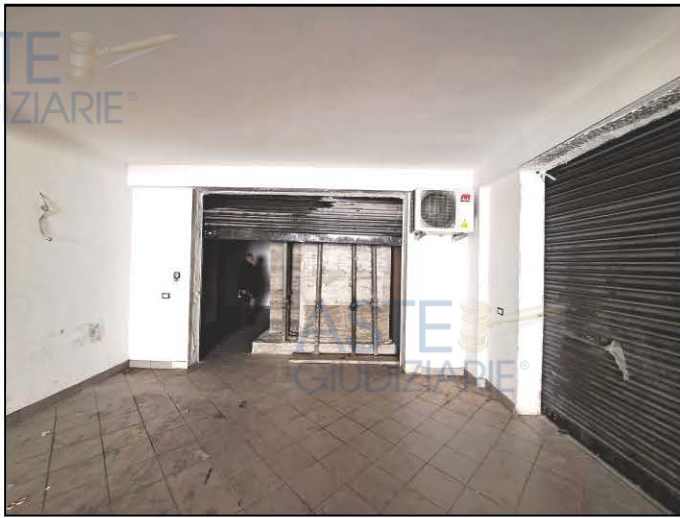
foto 1

Nel corso del sopralluogo richiesto dal G.E. per rilevare lo stato del deposito al piano interrato distinto in catasto al foglio 30, p.la 1166 sub 24, è stata accertata la realizzazione di opere di rinforzo di una parte del solaio di copertura, costituite da un setto ed una piastra di base in c.a. e da una serie di puntelli metallici, come da foto di seguito riportate (foto 1-2-3).

La zona di solaio rinforzata corrisponde, a livello del soprastante piano terra, al calpestio della sala MRI del poliambulatorio ove risulta collocato un pesante macchinario diagnostico.

Le opere di rinforzo riducono la funzionalità del deposito non consentendo l'accesso agli autoveicoli e riducendo lo spazio utilizzabile.

Per le stesse opere non sono stati rinvenuti né il titolo autorizzativo edilizio né il previsto deposito di progetto presso il competente ufficio del Genio Civile.

Ai fini della vendita, trattandosi di un intervento che riguarda il solaio in comune con il soprastante poliambulatorio, si ritiene necessario accorpare quest'ultimo ed il deposito in un unico lotto.

Il valore dell'immobile, ad avviso dello scrivente, deve inoltre essere rideterminato in relazione alla ridotta funzionalità ed ai costi che occorrerà sostenere per regolarizzare le nuove opere di rinforzo sia dal punto di vista urbanistico che strutturale.

Questi ultimi sono stimati in circa € 5.000,00, comprensivi di spese tecniche, prelievi di campioni, oblazioni, diritti ed imposte.
