TRIBUNALE ORDINARIO DI FORLÌ

Esecuzione Immobiliare N. 7/2022

RELAZIONE TECNICA ESTIMATIVA con ALLEGATI

DOTT. ARCH. ENRICA ROSSI

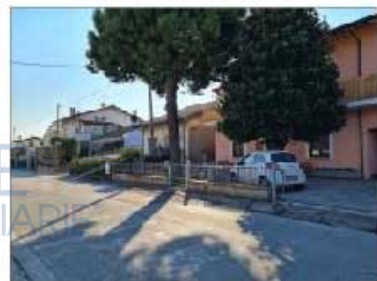
L'accesso alla proprietà avviene direttamente sul fronte principale attraverso un cancello pedonale e uno carrabile, mentre i restanti lati della proprietà sono delimitati da recinzioni di diversa tipologia costruttiva: muretto con soprastante ringhiera metallica plastificata verso il confine laterale, rete metallica plastificata e pannelli costituiti da materiali differenti più fatiscenti (legno, plastica, pvc ecc...) per i confini sul retro in aderenza ad altri edifici o in confine verso la campagna.

FOTO 06 - RECINZIONI E INGRESSI

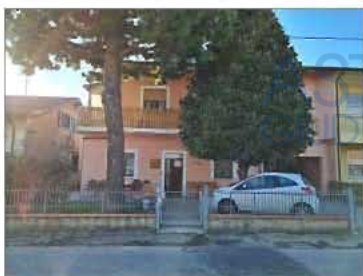
FOTO 07 - PROSPETTO PRINCIPALE

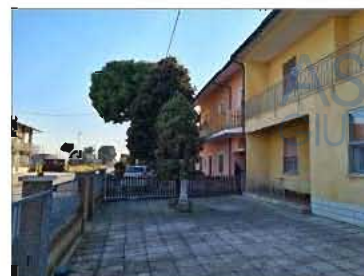
FOTO 09 - PROPRIETÀ CONFINANTE

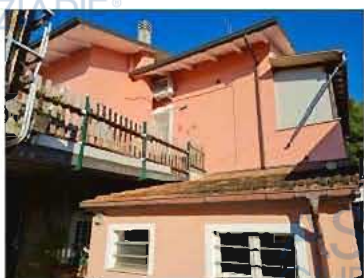
FOTO 12 - PROSPETTO RETROSTANTE

Oltre al numero di abitazioni che dovrebbe essere 1 invece di 2, la parte retrostante della proprietà, meno visibile dalla strada, è quella che presenta il maggior numero di difformità.

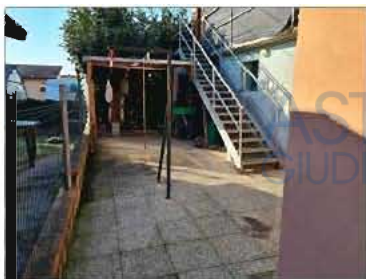
La tecnologia di costruzione delle diverse coperture non conformi nel retro della proprietà si compone di differenti materiali, dal solaio in laterocemento, alla lastra in cemento amianto tipo "eternit", al metallo coibentato e al pannello in PVC.

Questo susseguirsi di materiali privi di una progettazione unitaria, nell'insieme presentano dettagli di giunzione spesso carenti di impermeabilizzazione e coibentazione.

FOTO 16 - CORTILE RETROSTANTE

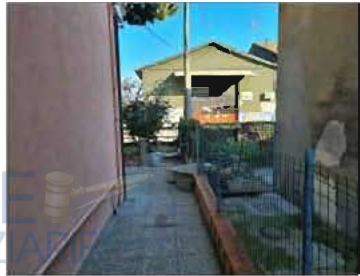
FOTO 14 - CONFINE LATERALE

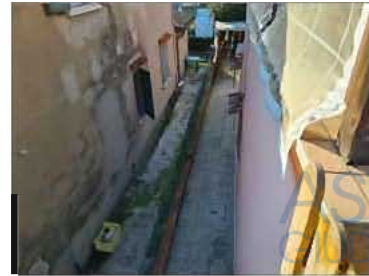
FOTO 15 - VISTA DEL CONFINE LATERALE DALL'ALTO

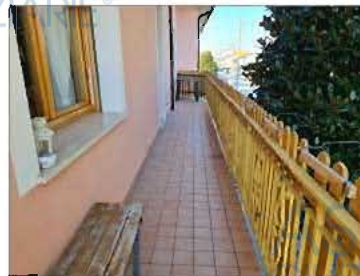
Anche le caratteristiche tecniche e dimensionali di alcuni parapetti non rispondono alle normative di sicurezza che definiscono l'abitabilità dei vani; oltre a non raggiungere l'altezza minima di cm. 100, i parapetti di scale e balconi non proteggono sufficientemente e soprattutto presentano uno stato di usura delle componenti lignee e metalliche che non è più in grado di garantire la completa tenuta strutturale del parapetto.

FOTO 29 - BALCONE SUL FRONTE PRINCIPALE

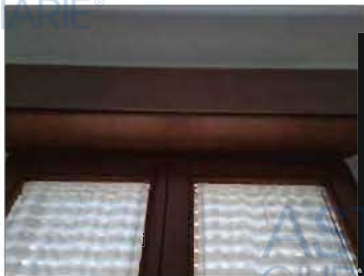
Gli infissi esterni sono in legno con semplice vetrocamera e gli avvolgibili per l'oscuramento sono in PVC di colore rosso mattone usurato dagli anni e il vano di raccolta in legno è ispezionabile dall'interno dei vani.

FOTO 61 - INFISSO E CASSONETTO
CON AVVOLGIBILE

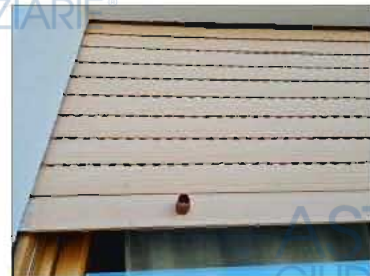
FOTO 63 - AVVOLGIBILE IN PVC

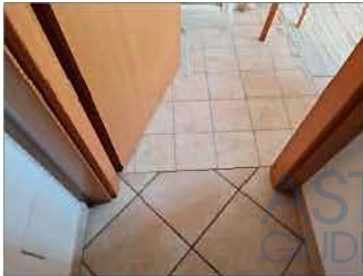
FOTO 58 - PIANO PRIMO DETTAGLIO
PAVIMENTAZIONI
